Protokol z místního šetření o zjištění rozsahu povodňových škod způsobených povodní ze září 2024

1-05-332

v ř. km 878,071

Název: VD Lysá nad Labem, odstranění nánosů z plavební dráhy

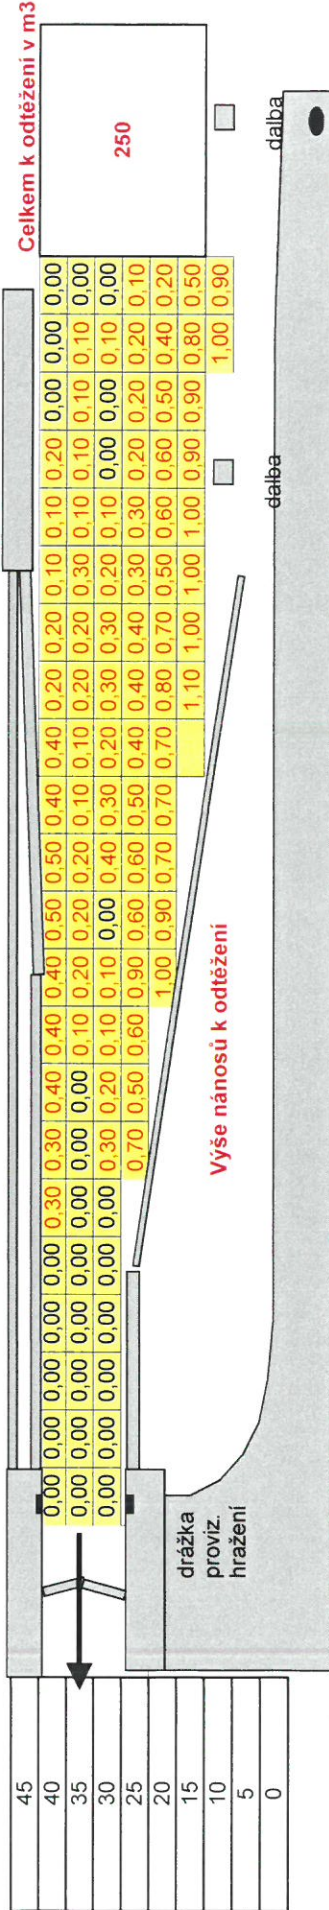
HPK

plocha kanálu (d x š): 2 550 m²

nominální hladina: 174,69 m n.m. (Bpv)

hladina měření: 174,69 m n.m. (Bpv)

požadovaná hloubka pod nomii 2,4 m

objem k odtěžení: 1 059 m³

průměrný nános nad požadovanou hloubku: 0,32 m

VYSÁKNOUT VE VZDÁLENOSTI / ~~NEVYSÁKNOUT~~ 4,8 km, 1x proplavení přes PK, 1059 m³, po vodě

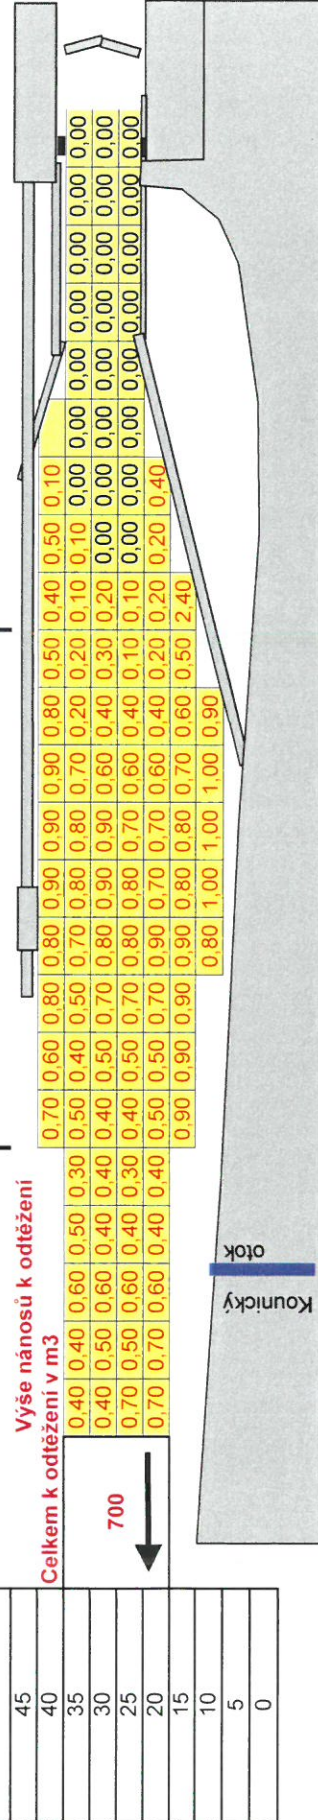
DPK

plocha kanálu (d x š): 4 225 m²

nominální hladina: 171,59 m n.m. (Bpv)

hladina měření: 171,99 m n.m. (Bpv)

objem k odtěžení: 2 997 m³

průměrný nános nad požadovanou hloubku: 0,27 m

15,6 km, 3x proplavení přes PK, 2997 m³, po vodě

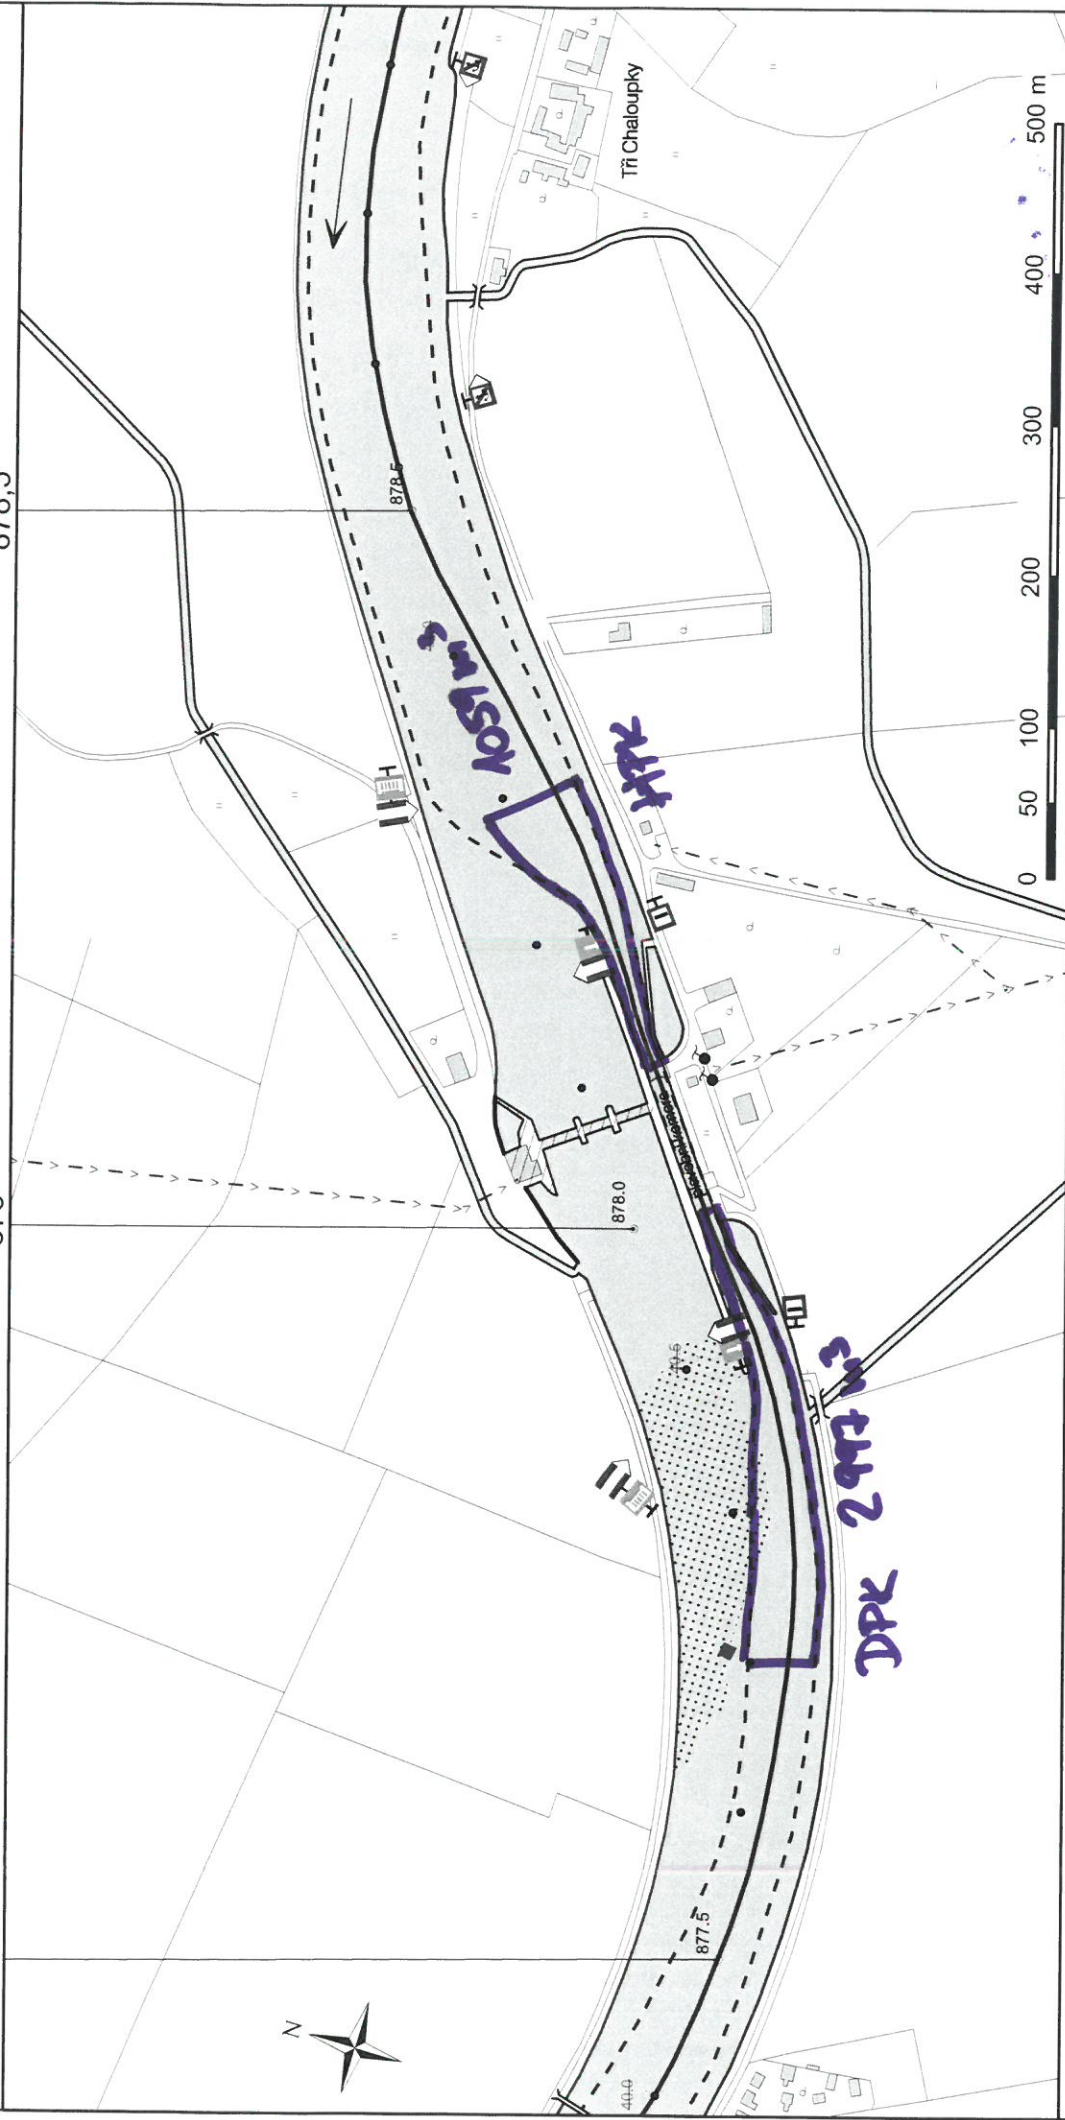
SL30

877,85 - 877,90 čekací stání
878,05 plavební komora Lysá nad Labem,
šířka 12m, délka 85m
878,20 - 878,25 čekací stání

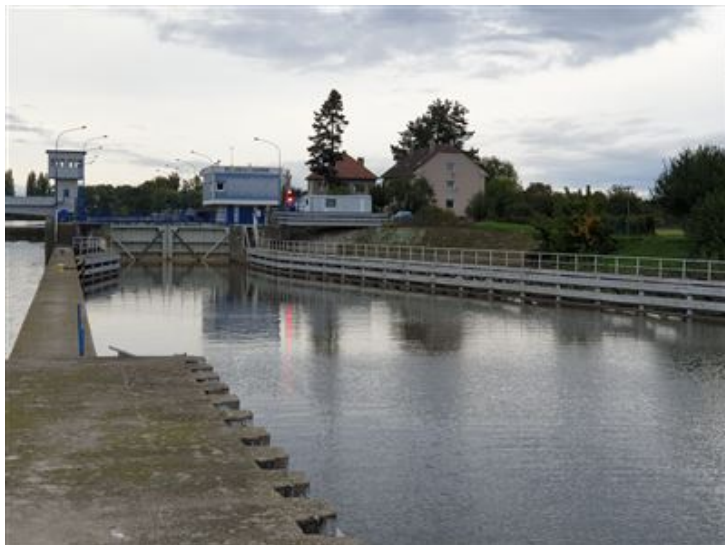
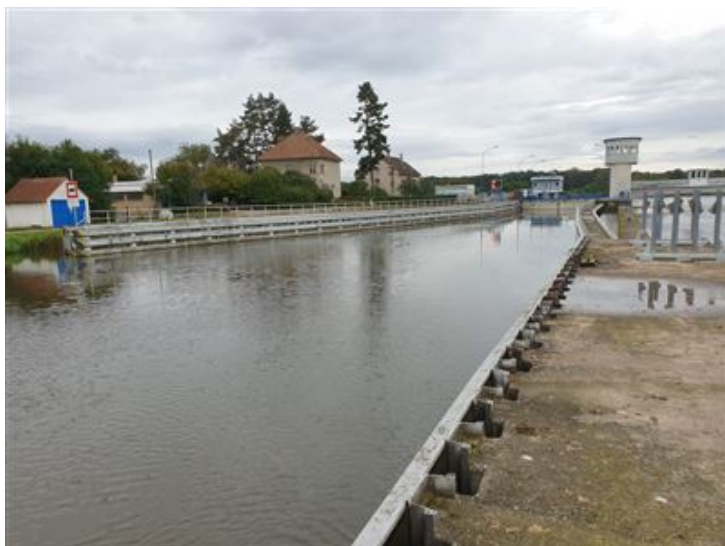
IDVT:10100002 - Labe řKM 877,700 - 878,300

MNOŽSTVÍ NÁNOSŮ – 4056 m³ (HPK – 1059 m³, DPK – 2997 m³)

DRUH SEDIMENTU ~~KAMENITÝ~~ / ŠTĚRKOPÍSEK / BAHNO /

ZPŮSOB TĚŽENÍ – Běžná plovoucí strojní mechanizace
