**P O V O D Í L A B E**, státní podnik

## **ZÁMĚR OPRAVY**

**VD Zlíč, oprava příjezdové komunikace**

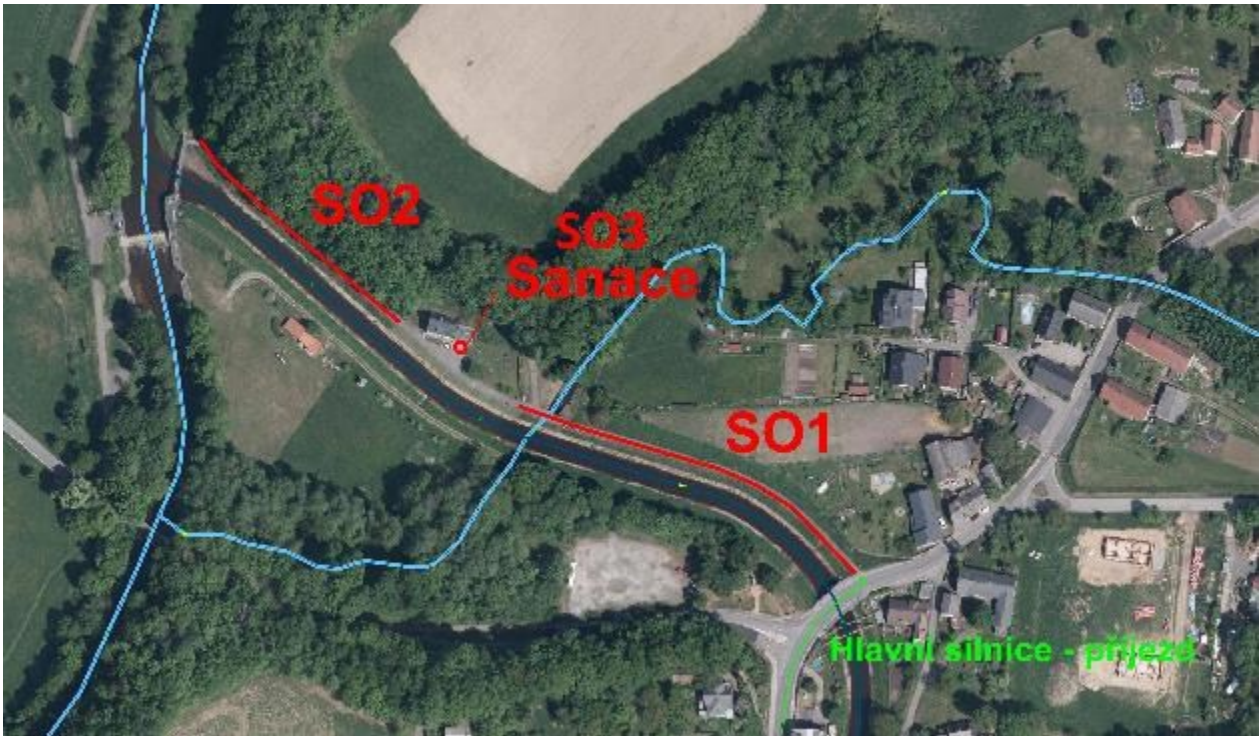
Situace stavby

Délka opravovaného úseku komunikace je 180,4 m a 123,4 m. Rozdělení do dvou dílčích úseků (SO 01 a SO 02) je plochou před provozním objektem. Část této plochy (cca 10 m<sup>2</sup>) je propadlá, její oprava je předmětem SO 03. Umístění jednotlivých částí určených k opravě je znázorněno v příloze „Situace stavby“.

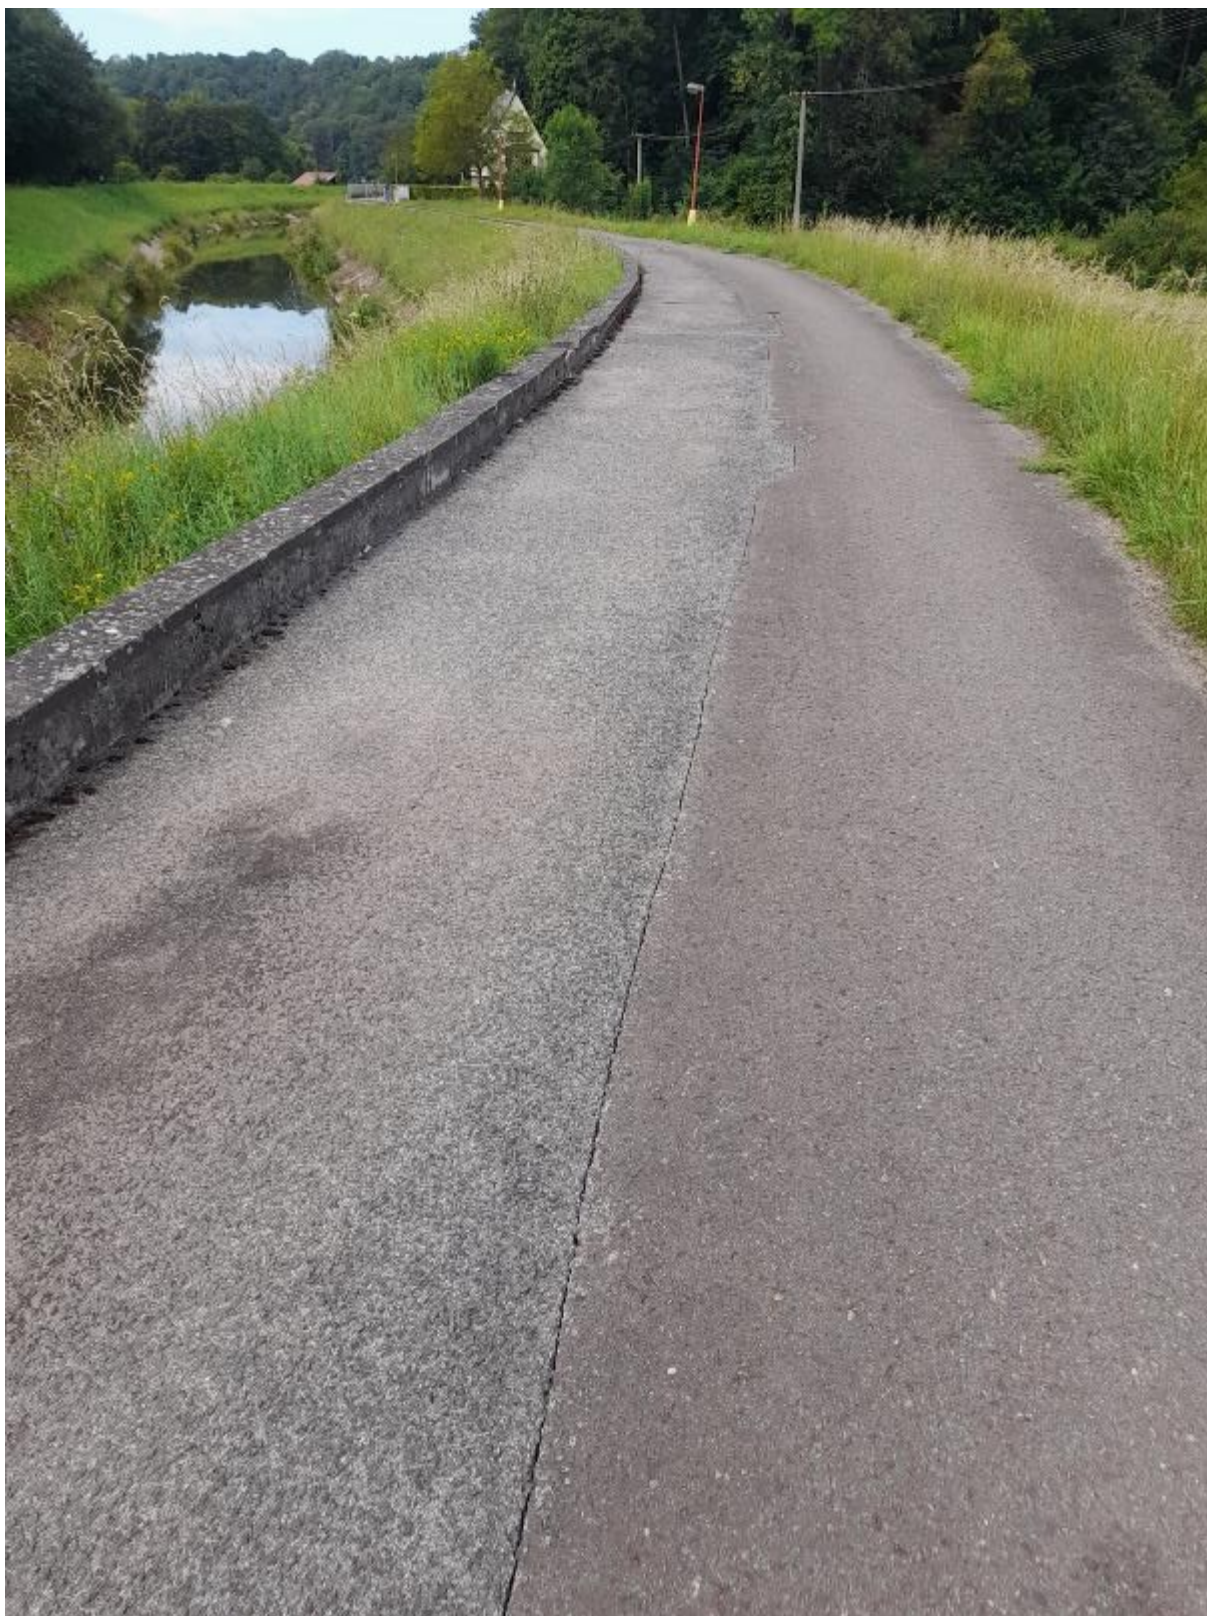
Asfaltový povrch komunikace je poškozen výraznou podélnou prasklinou probíhající středem, skrze kterou zatéká voda až do tělesa inundační hrázky. Toto zatékání způsobuje podmačení a následné sedání podkladních vrstev, což postupně vede k destrukci vrchní části komunikace. Výsledkem je vznik nerovností, prasklin a deformací povrchu, které ohrožují stabilitu a bezpečnost provozu. Bez opravy by tento proces pokračoval, což by vedlo k dalšímu poškození komunikace a přilehlé opěrné zdi.

SO 1 - Pohled od hlavní komunikace.

Oprava komunikace zahrnuje komplexní ošetření a sanaci poškozené asfaltové vrstvy s cílem zajistit dlouhodobou stabilitu a odolnost proti dalšímu poškození. Nejprve proběhne mechanické očištění povrchu, čímž se odstraní nečistoty a bude připraven podklad pro další kroky opravy. Praskliny ve středové části komunikace budou vyčištěny, dojde k profézování spáry pro kvalitní přilnavost a zamezení zatékání vody a následně ošetřeny zalitím asfaltovou zálivkou. Začátek a konec úseků, bude odfrézován do hloubky cca 40 mm pro plynulé napojení komunikace.

Na očištěný povrch bude aplikován spojovací postřik pro zajištění přilnavosti mezi stávajícím povrchem a novou vrstvou. Poté bude položena nová asfaltová obrusná vrstva typu ACO o tloušťce 60 mm, která poskytne celoplošnou obnovu a zvýší odolnost proti dalšímu zatékání. Na koncích opravovaných dílčích úseků bude provedeno plynulé napojení na přilehlé části komunikace (na začátku a konci každého dílčího úseku).

1. odfrézování začátku a konce úseku (14 m<sup>2</sup>, hloubka 40 mm) pro plynulé napojení na stávající komunikace
2. mechanické očištění komunikace 631,4 m<sup>2</sup>
3. zalití spár asfaltovou zálivkou, včetně vyčištění, profrézování 180,40 m
4. spojovací postřík 0,5 Kg/m<sup>2</sup> 631,4 m<sup>2</sup>
5. asfaltobeton ACO tl. 60 mm 631,4 m<sup>2</sup>
6. přesun hmot vozovek asfaltových 19 tun
7. naložení a odvoz vybouraných hmot

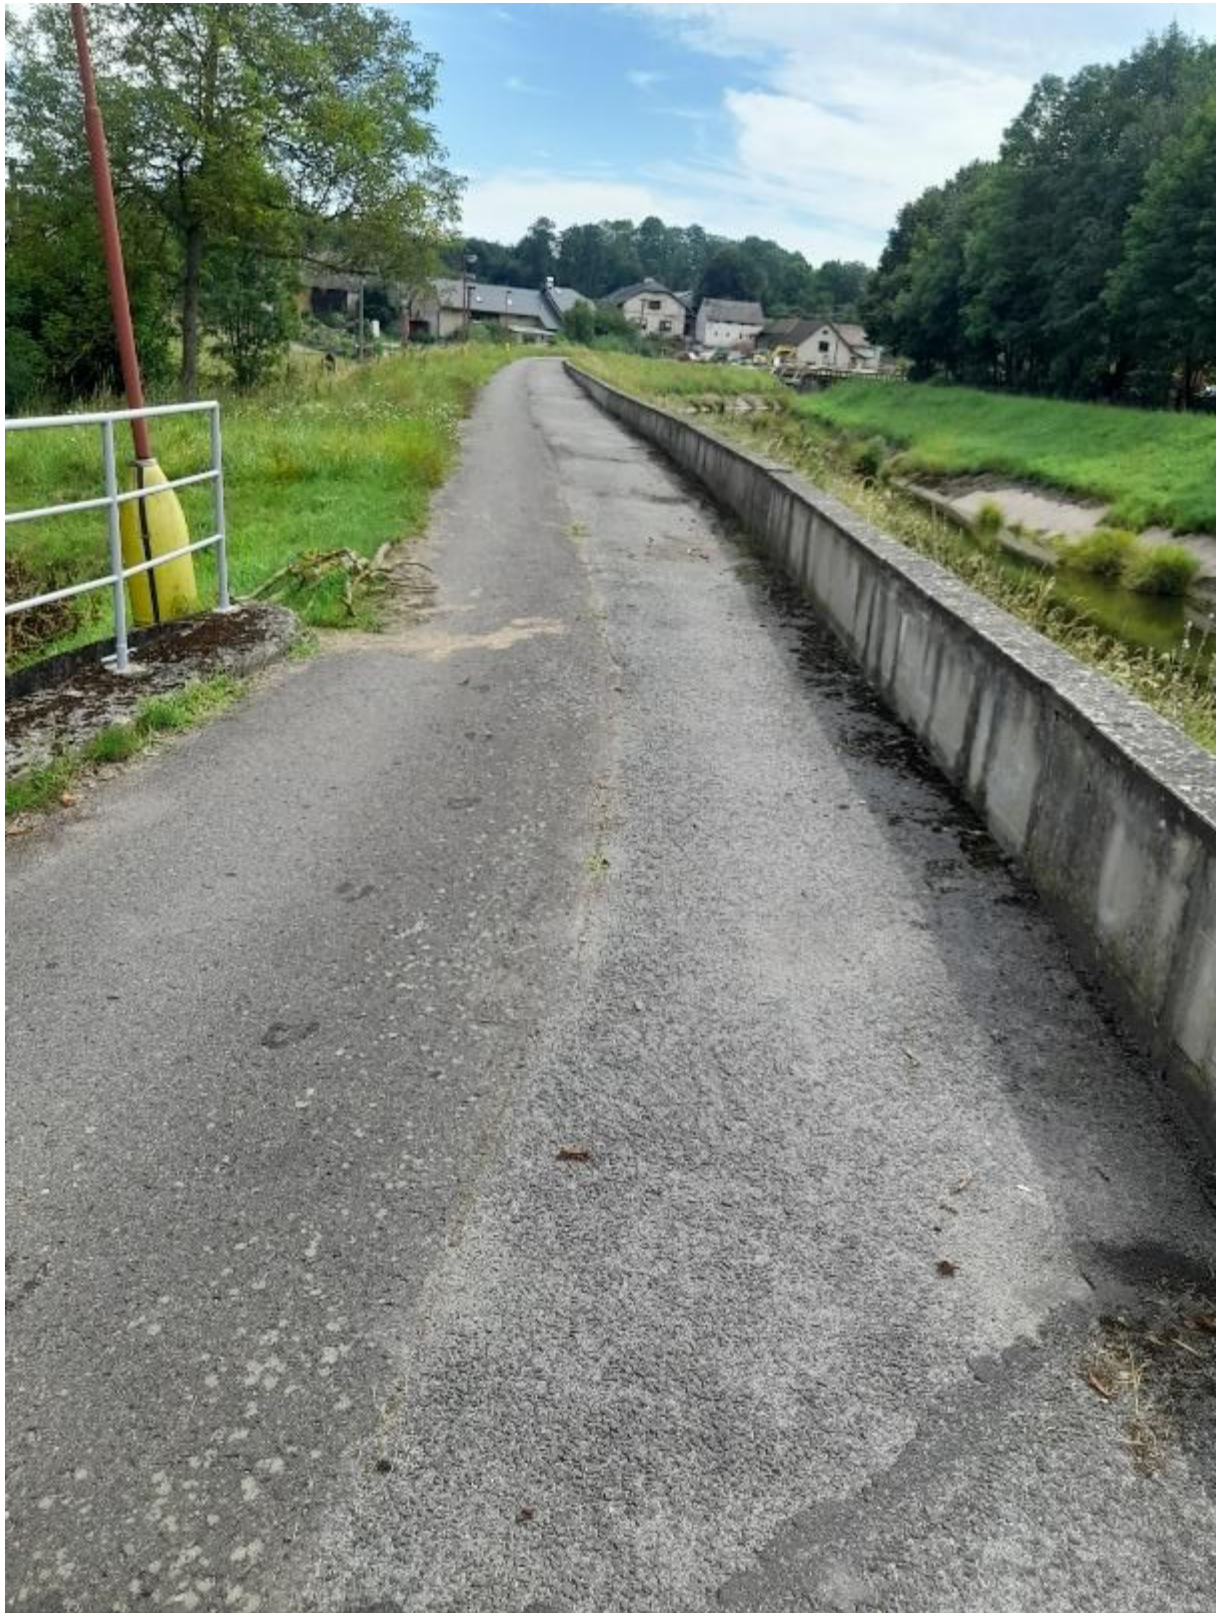
SO 1 - Pohled od provozního objektu k hlavní komunikaci

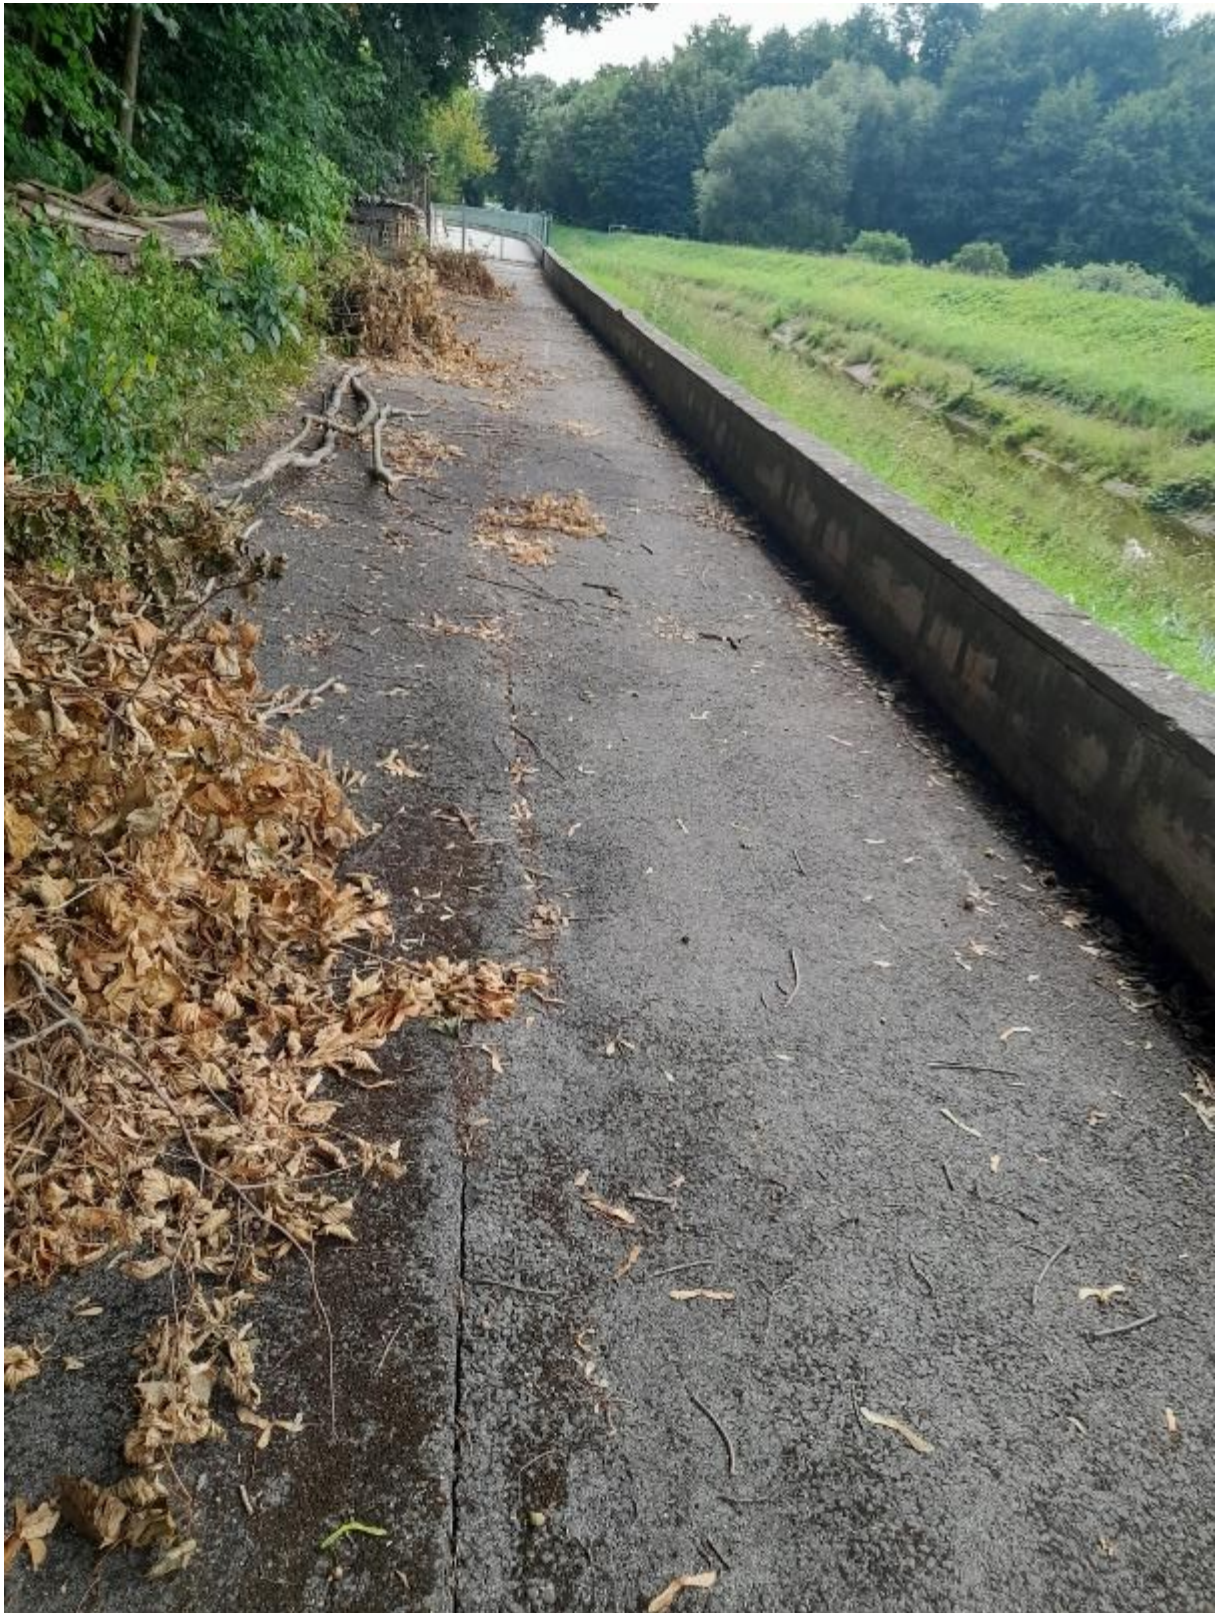
SO 2 - Pohled od jezu k provoznímu objektu

1. odfrézování začátku a konce úseku (14 m<sup>2</sup>, hloubka 40 mm) pro plynulé napojení na stávající komunikace
2. mechanické očištění komunikace 419,56 m<sup>2</sup>
3. zalití spáry asfaltovou zálivkou, včetně vyčištění, profrézování 123,4 m
4. spojovací postřík 0,5 Kg/m<sup>2</sup> 419,56 m<sup>2</sup>
5. asfaltobeton ACO tl. 60 mm 419,56 m<sup>2</sup>
6. přesun hmot vozovek asfaltových 11,7 tun
7. naložení a odvoz vybouraných hmot

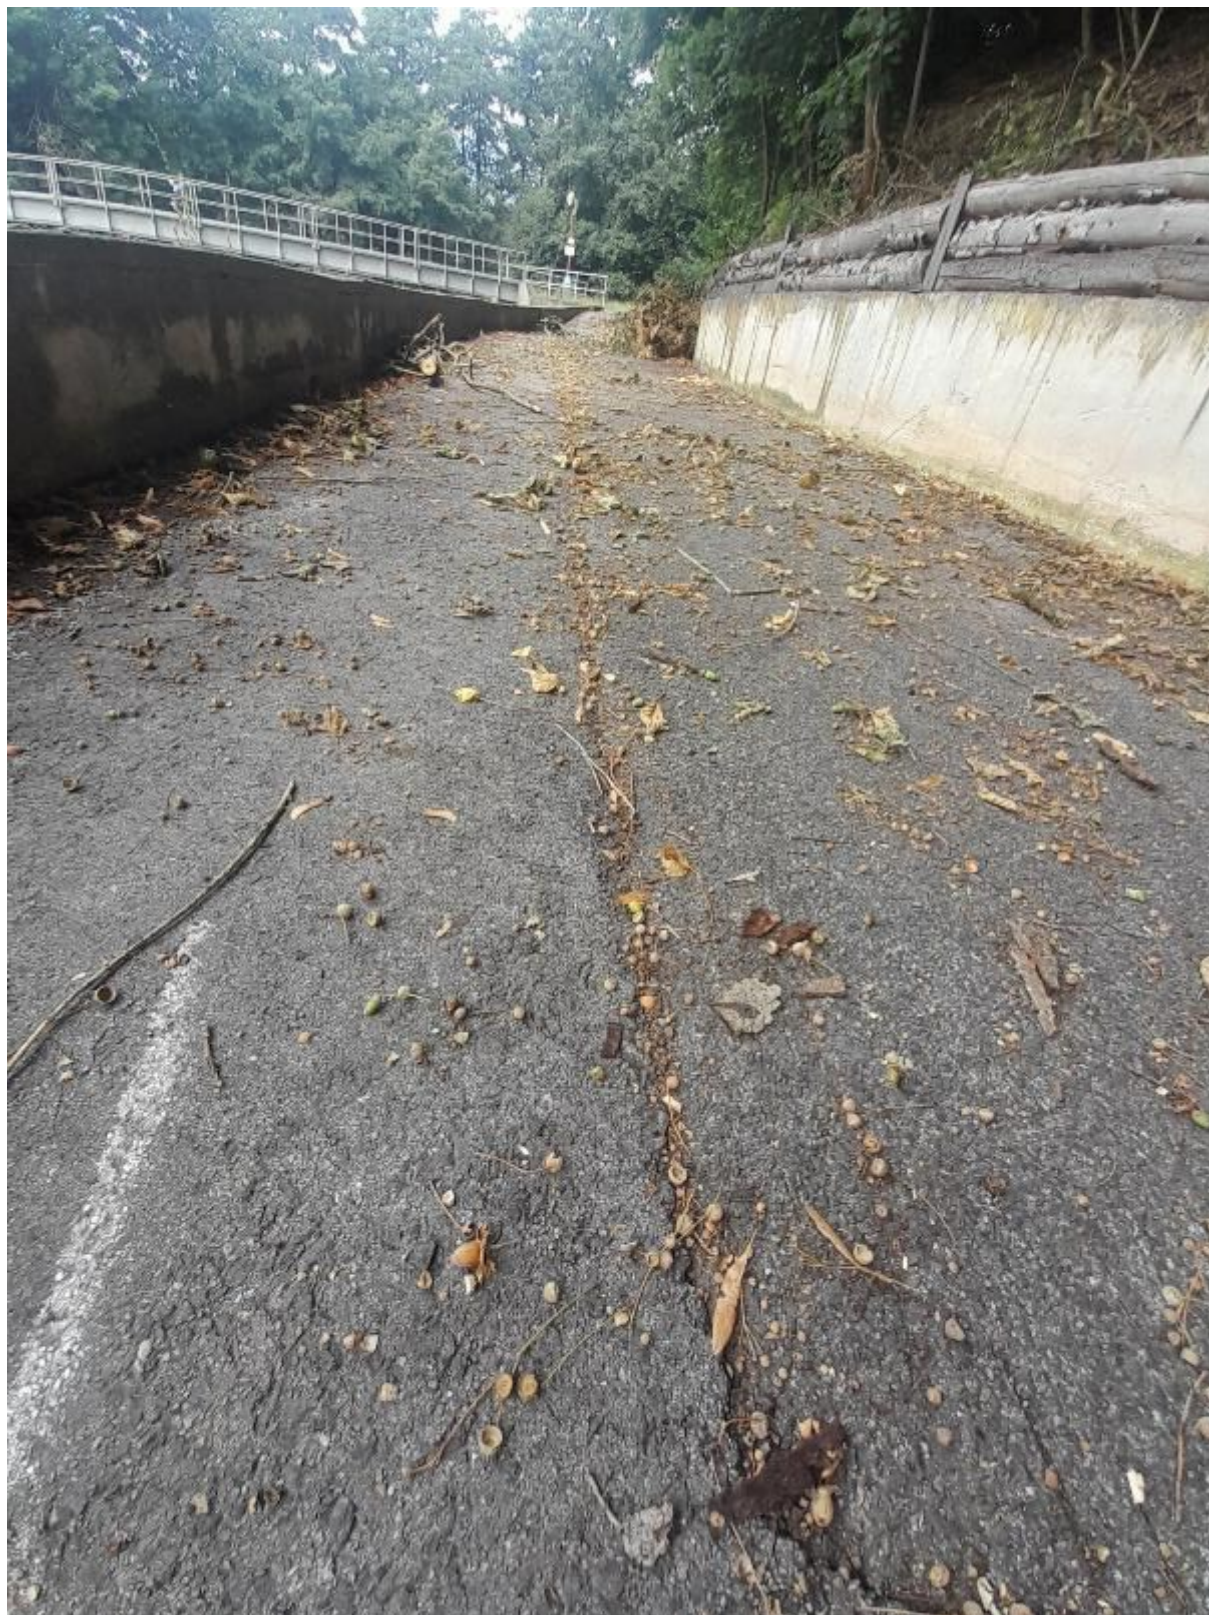
SO 2 - Pohled od provozního objektu k jezu

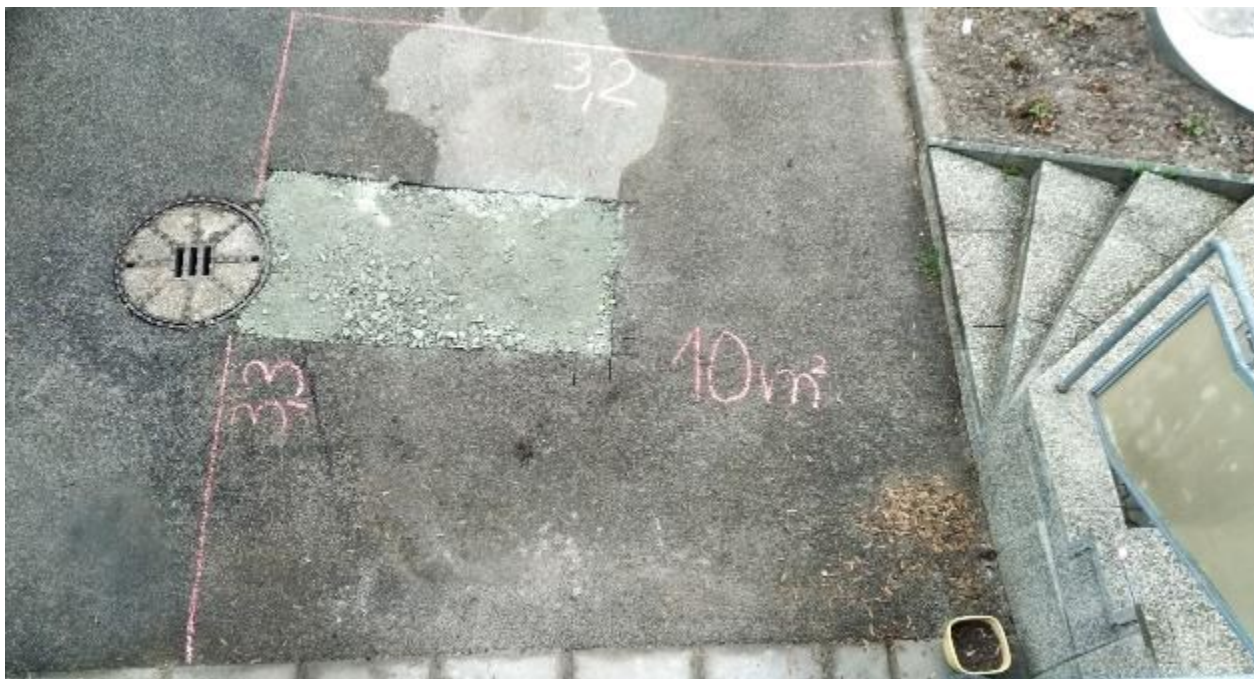
S03 – Oprava propadlé plochy (před provozním objektem)

Propadlá plocha před provozním objektem projde sanací, která zabrání dalšímu sedání a stabilizuje plochu před provozním objektem. Propadlý podklad v ploše cca 10 m<sup>2</sup> bude doplněn kamenivem, zhutněn a povrch

opatřen novou asfaltovou vrstvou. Napojení na okolní části komunikace bude provedeno plynulé, spáry vyplněny pružným tmelem.

1. prořezání spáry kolem místa opravy
2. vybourání asfaltu
3. doplnění kameniva se zhutněním 10 m<sup>2</sup>
4. asfaltobeton ACO tl. 60 mm 10 m<sup>2</sup>
5. prořezání spáry kolem místa opravy
6. zalití podélné spáry asfaltovou zálivkou
7. přesun hmot vozovek asfaltových
8. naložení a odvoz vybouraných hmot

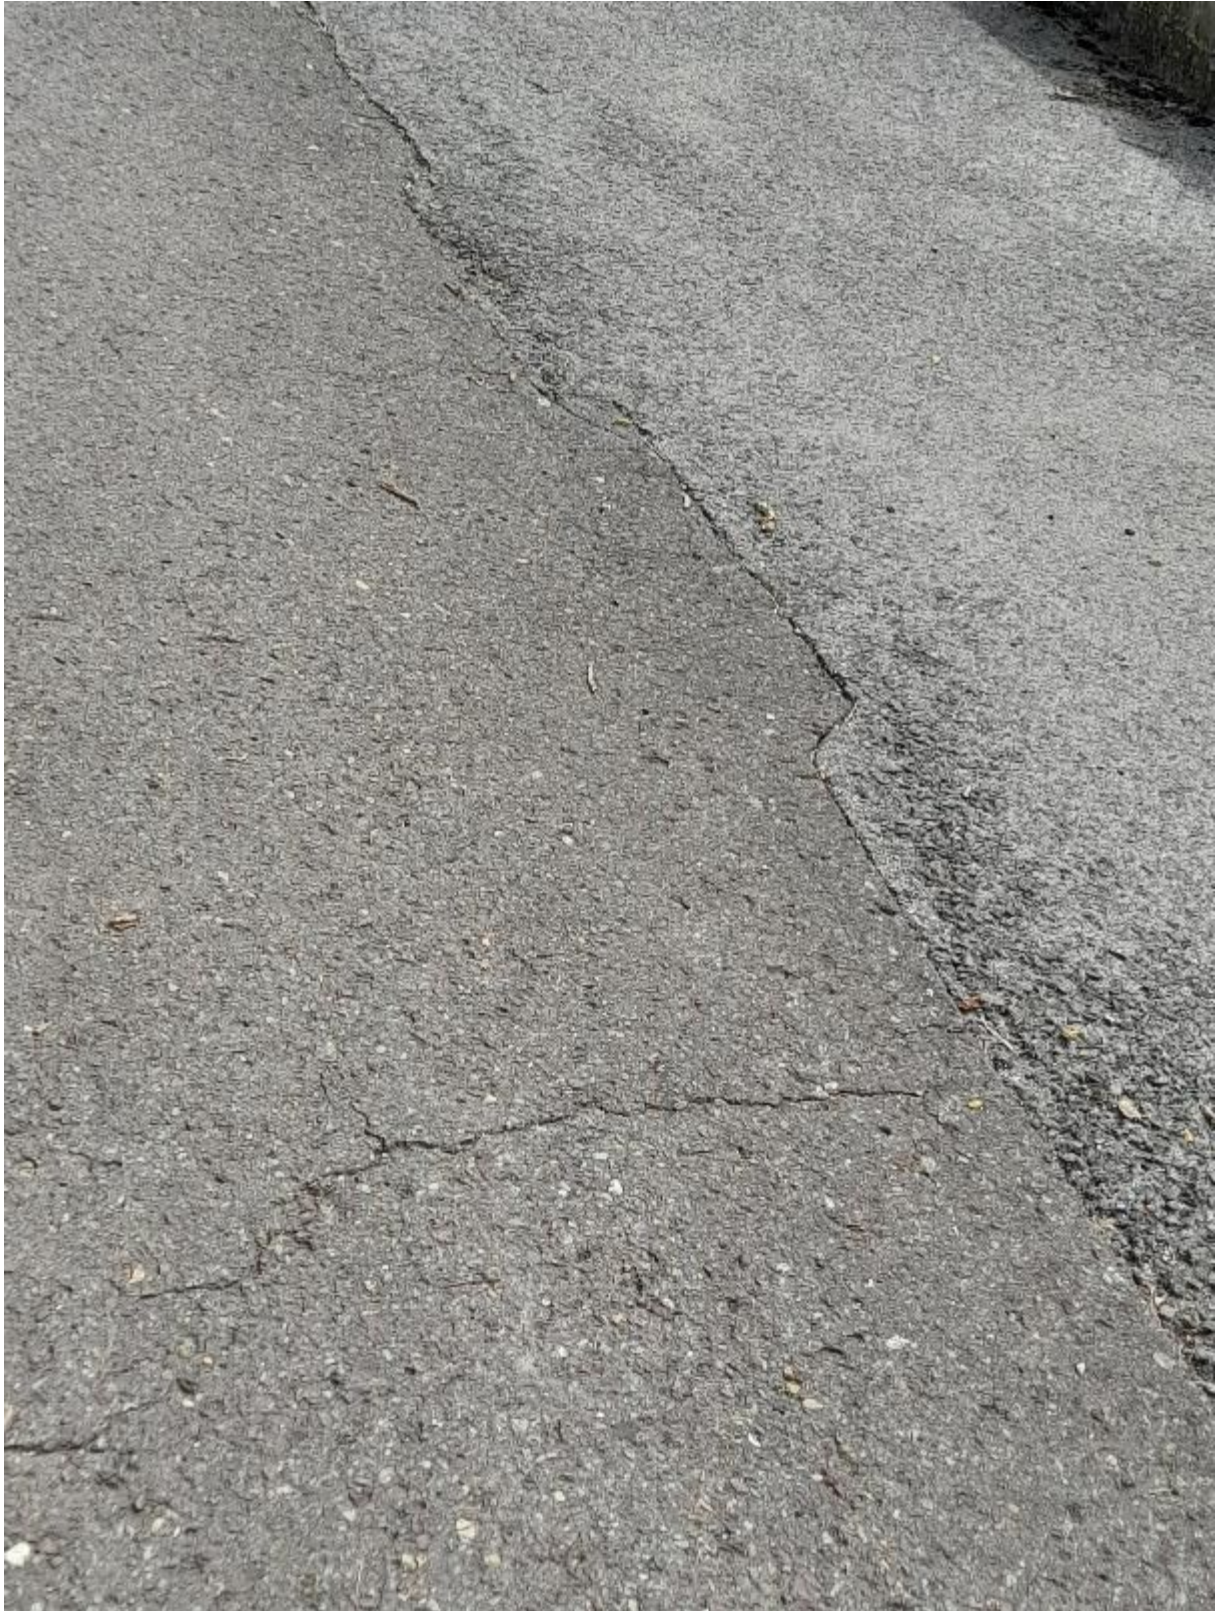
Detail praskliny v komunikaci
