Zodpovědný projektant	Vypracoval	Technická kontrola	<div>MULTIAQUA s.r.o. multiaQua</div> <div>VEVERKOVA 1343</div> <div>500 02 HRADEC KRÁLOVÉ</div> <div>IČO: 60113111 TEL. +420 498 500 227</div> <div>DIC: CZ 60113111 FAX +420 498 500 320</div>	
Ing. Tomáš Klikar	Ing. Tomáš Klikar	Ing. Lubor Dítě		
Kraj: Pardubický	Obec: Krouna (k.ú. Krouna)			
Investor: Povodí Labe, státní podnik, Vřta Nejedlého 951, 500 03 Hradec Králové				
Krounka, Krouna, oprava úpravy ř. km 17,200 – 18,750			Stupeň	DPS
			Datum	červenec 2015
			Zakázkové číslo	M15/022
			Formát	A3
Detail výustě melioračního kanálu ř. km 17,390			Měřítko: 1: 50	Číslo přílohy: D.1.01.b.07

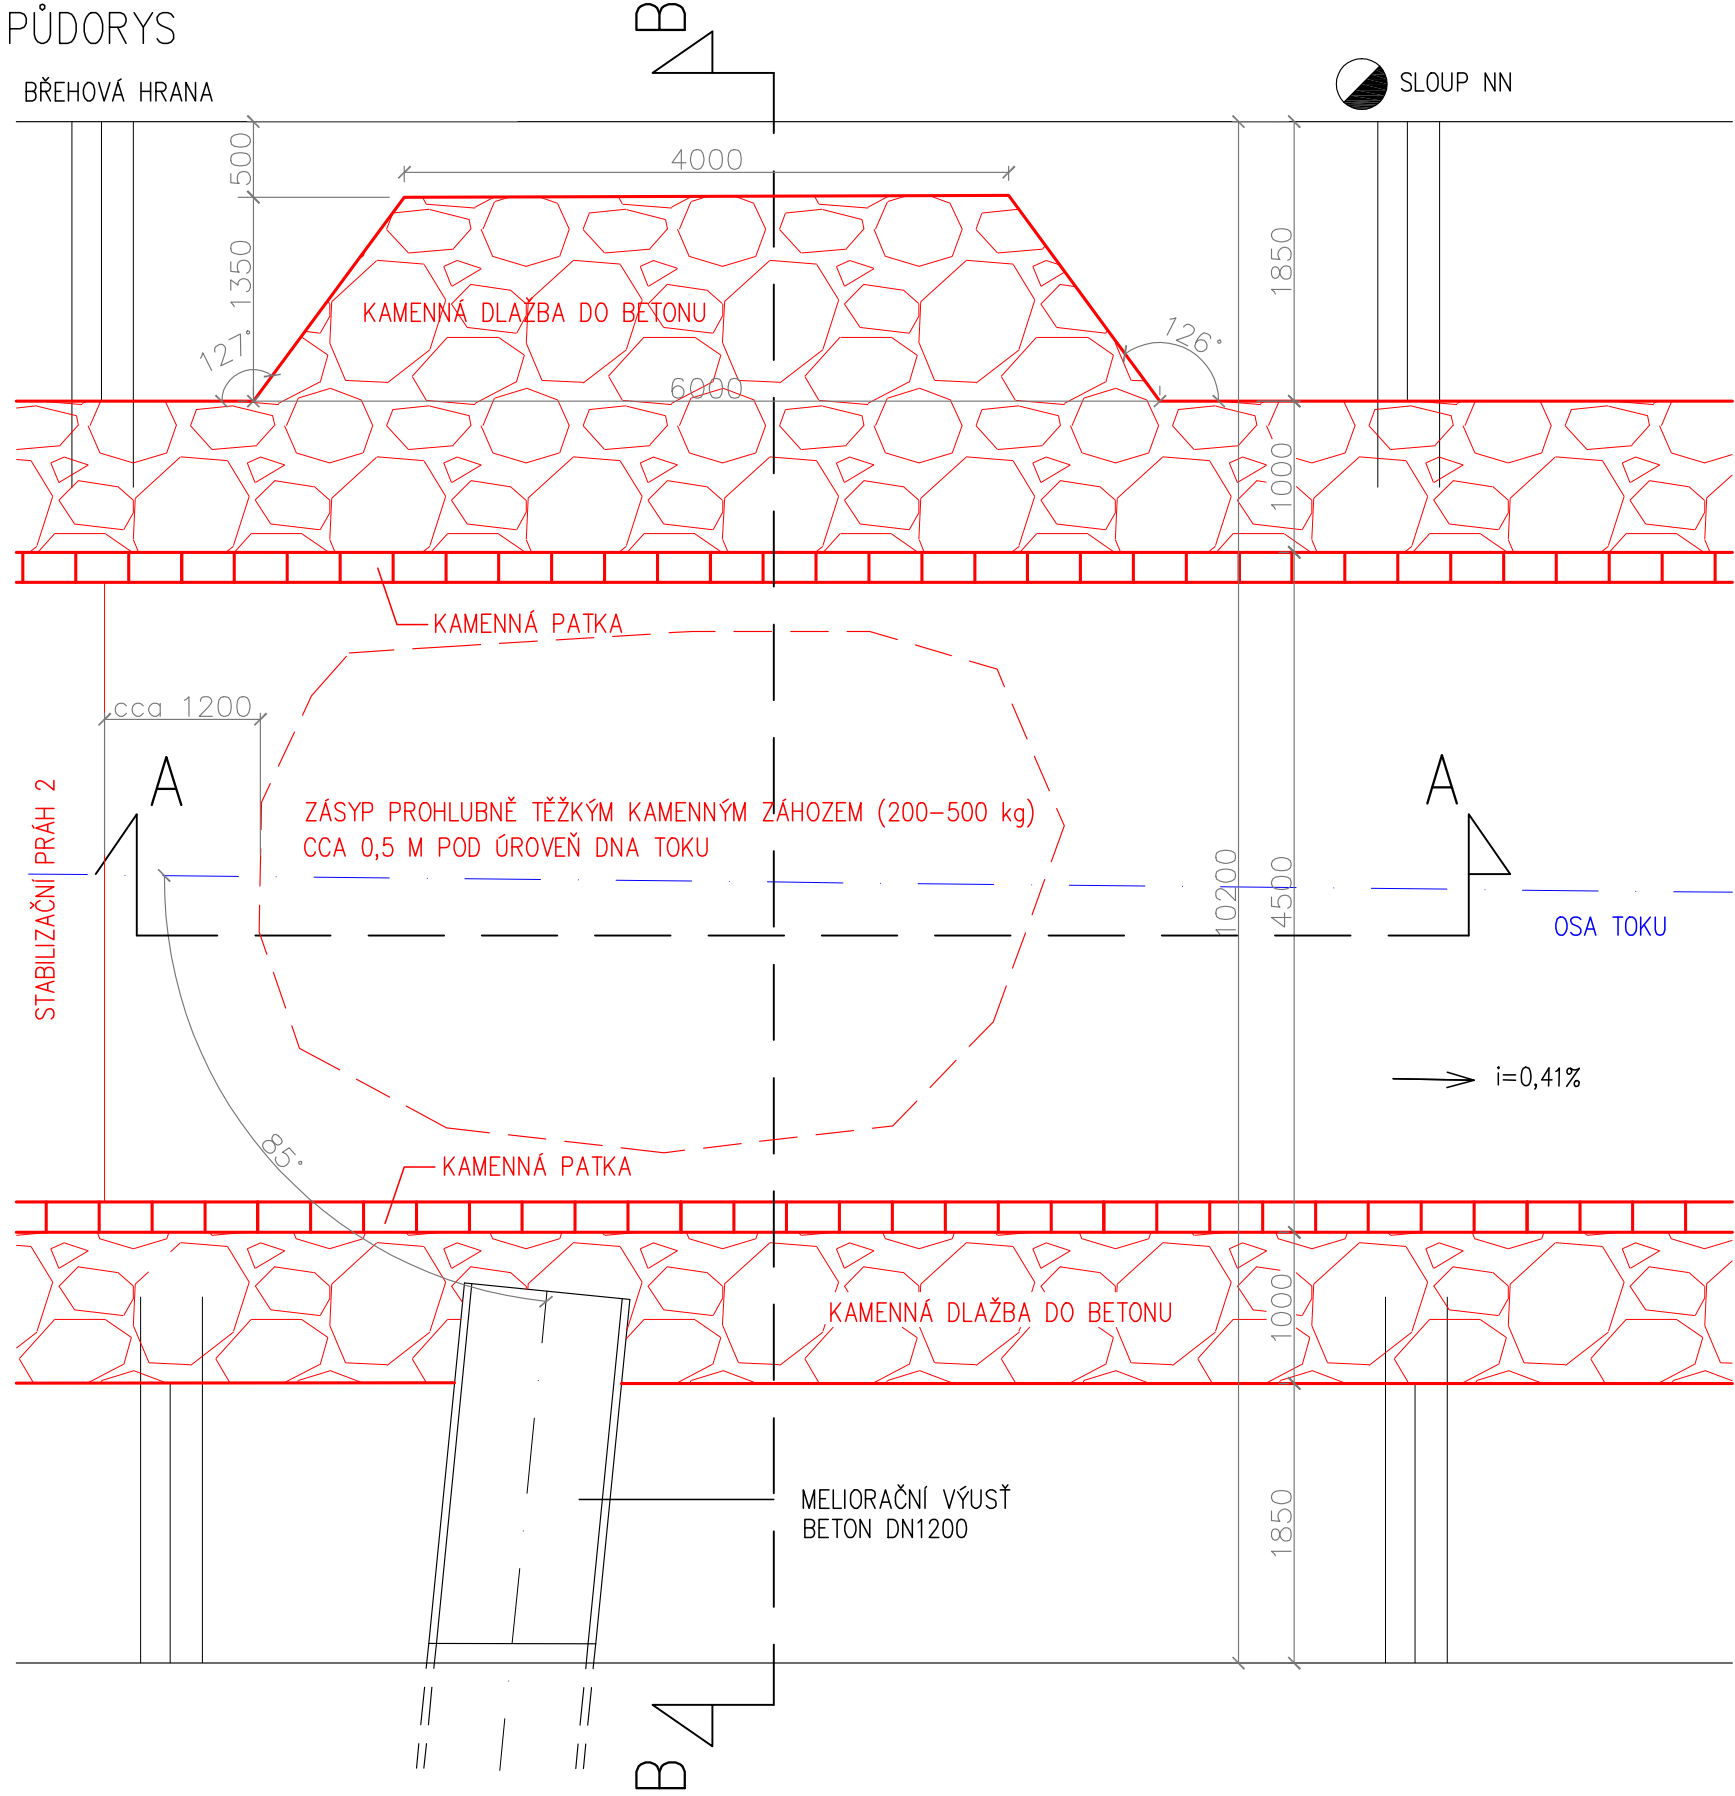
ŘEZ A–A

Při stavebních pracích je nutno dodržet následující technologický postup:

Stávající opevnění, které je ve špatném technickém stavu bude rozebráno, akemny budou očištěny a připraveny k dalšímu použití. Betonový podklad bude uložen za poplatek na skládku. Podloží pro dlažbu bude urovňováno, zbaveno oragnických materiálů a ostatních nečistot a dostatečněš zhutněno. Dlažba bude kladena do dostatečněš mokrého betonu a ještě za syrova bude provedeno spárování v dostatečné hloubce (min. 50 mm). Po vyspárování bude konstrukce zakryta dvojitou geotextílií a udržována min. 4 dny ve vlhku.

Min. rozměry kamenné patky budou 0,4x0,x0,2 m. na konstrukci bude použit materiál z původního opevnění. Je uvažováno, že 10% objemu kamene bude dovezeno.
