# POVODÍ LABE , státní podnik

Chlístovický potok, Chlístovice, oprava koryta, ř.km 0,800-1,250

## INVESTIČNÍ ZÁMĚR

Chlístovický potok, Chlístovice, rekonstrukce koryta, ř.km 0,380 – 0,800

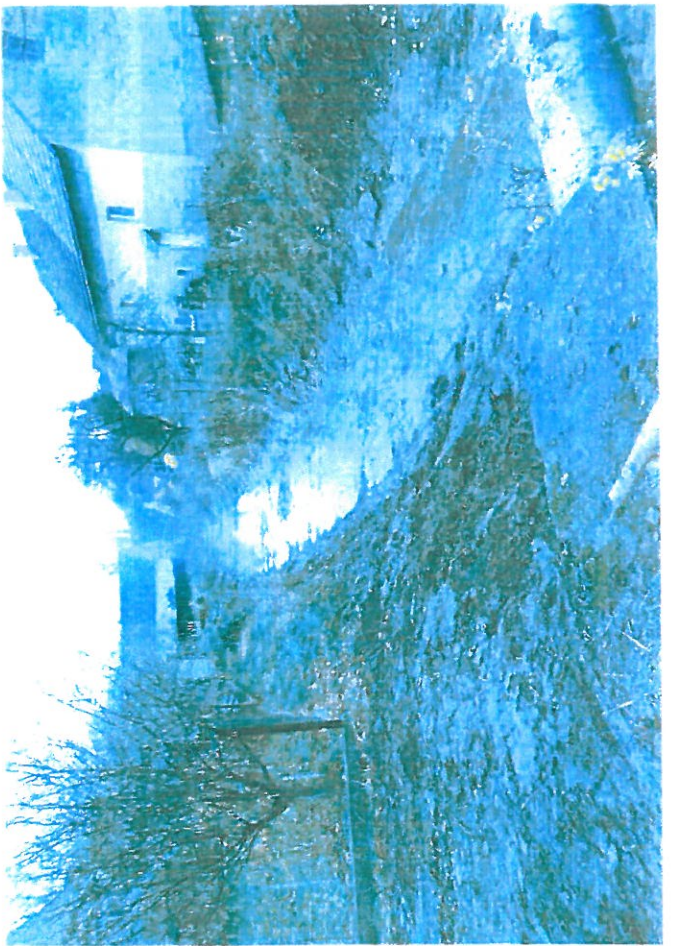
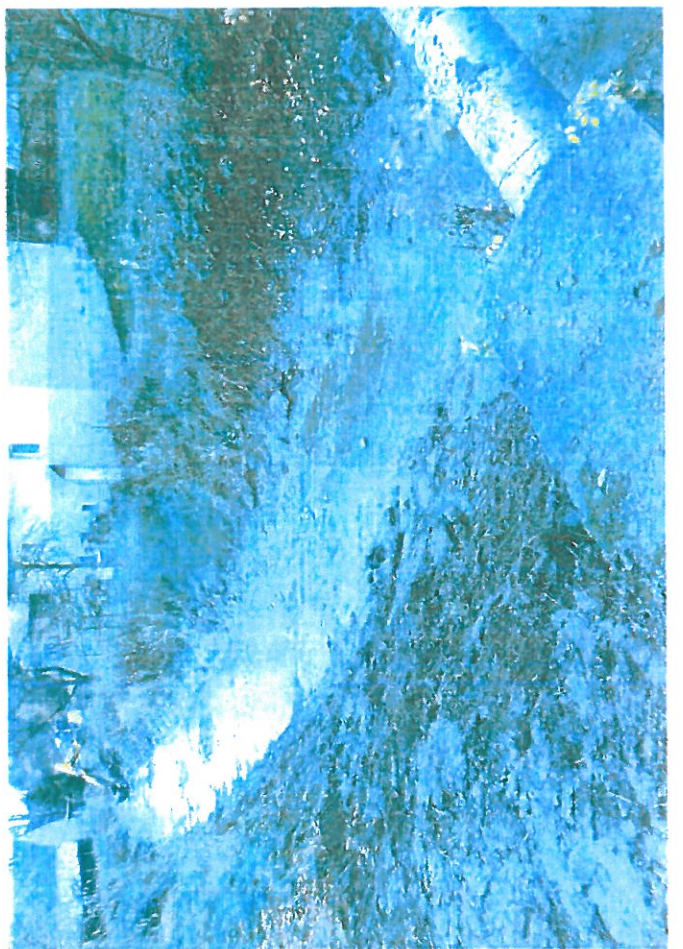
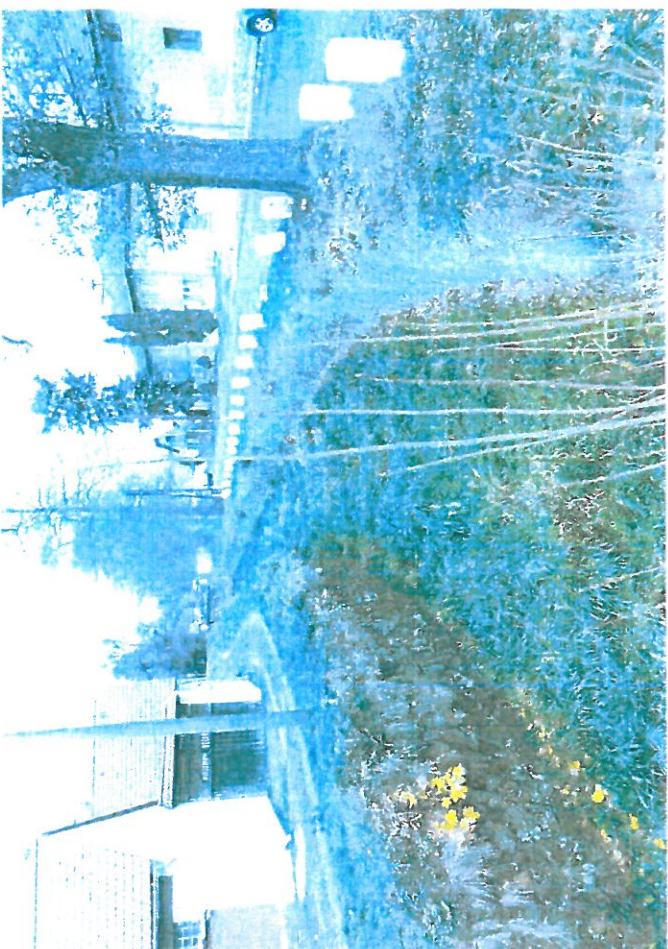
Fotodokumentace současného stavu

Stávající obdélníkový profil, opěrné zdi (nábrežní zdi) je provedený z pískovcových kamenů s podélným sklonem stabilizovaným třemi spádovými stupni. Výška stupňů je do 80 cm. Součástí úpravy jsou i schodiště do koryta toku. V uvedeném úseku je patrná destrukce opěrných zdí s nestabilní základovou patkou, kdy dochází vlivem průtoku a povětrnostních podmínek a vzhledem ke stáří úpravy, k degradacím styčných spár provedené úpravy. Předmětná část plánované rekonstrukce by měla spočívat v provedení stabilní betonové základové patky s vestavěnou armaturou spojenou s monolitickou betonovou stěnou s kamenným obkladem. Dále provedení kynety v úpravě dna koryta toku ke koncentraci nízkých průtoků a k eliminaci zanášení průtočného profilu.

Stávající úprava tvořená lichoběžníkovým profilem se sklony 1:1 – 1:1,5, opevnění v celé délce svahu kamennou dlažbou, ze které zbylo při těžení nánosů z průtočného profilu cca 60%. Předmětnou částí opravy by mělo být doplnění, navázání na zbylou část úpravy s technologickým provedením, které zamezí prorůstání travní vegetace a posunu při povodňových průtocích. Vzhledem ke stávajícímu provedení opravované části je nutné doplnění kamenné dlažby v požadovaném sklonu do betonového lože se založením na základový pas v celé šíři koryta dna lichoběžníkové úpravy. Součástí prací bude provedení i oprava sedmi spádových stupňů, které jsou v tomto úseku toku a odstranění jednoho betonového stupně.

Předmětem veřejné zakázky je oprava a rekonstrukce koryta Chlístovického potoka včetně spádových stupňů. Záměr je členěn do stavebních objektů (SO):
