Odstranění sedimentů, čištění dlažeb

Odstranění sedimentů, obnova dlažeb

<div>TERRA - POZEMKOVÉ ÚPRAVY, s.r.o. Nemocniční 53, 787 01 Šumperk tel.: 583 214 360 E-mail: terra-ppu@iol.cz</div>	
Ing.F.BRTNA	63320819	Ing.F.BRTNA	M. HUBL		
Okres: Šumperk	Obec: Bratrušov				
Investor: Povodí Moravy, s.p.					
Akce:				Formát:	Ix A4
Bratrušovský potok, Bratrušov - optimalizace koryta toku				Datum:	05/2016
				Účel:	DSP,DPS
				Číslo zak.:	12/2016
				Výšk. systém:	BPV
VZOROVÝ ŘEZ KORYTA TOKU				Měřítko	Č. výkresu
				1:50	D1.2.3

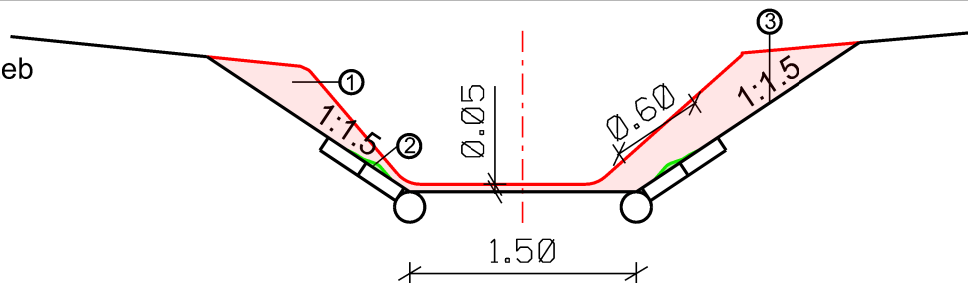
- ① Odtěžení nánosů
- ② Čištění dlažeb - ručně
- ③ Svahování zářezů

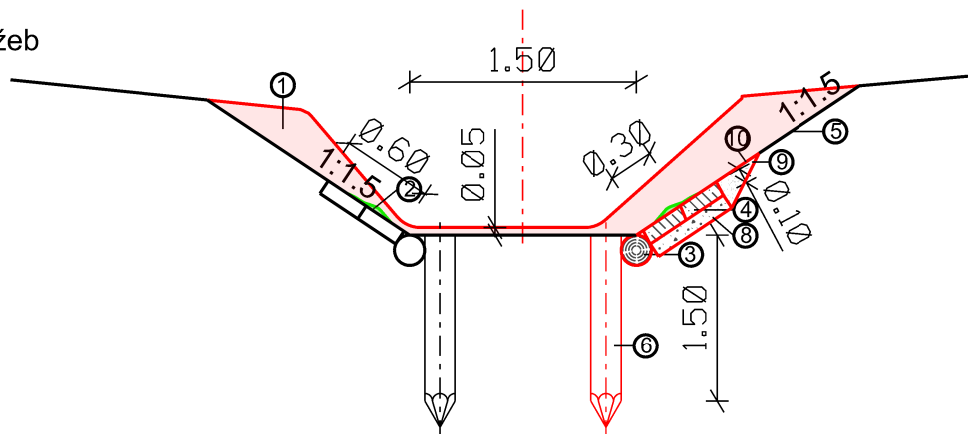
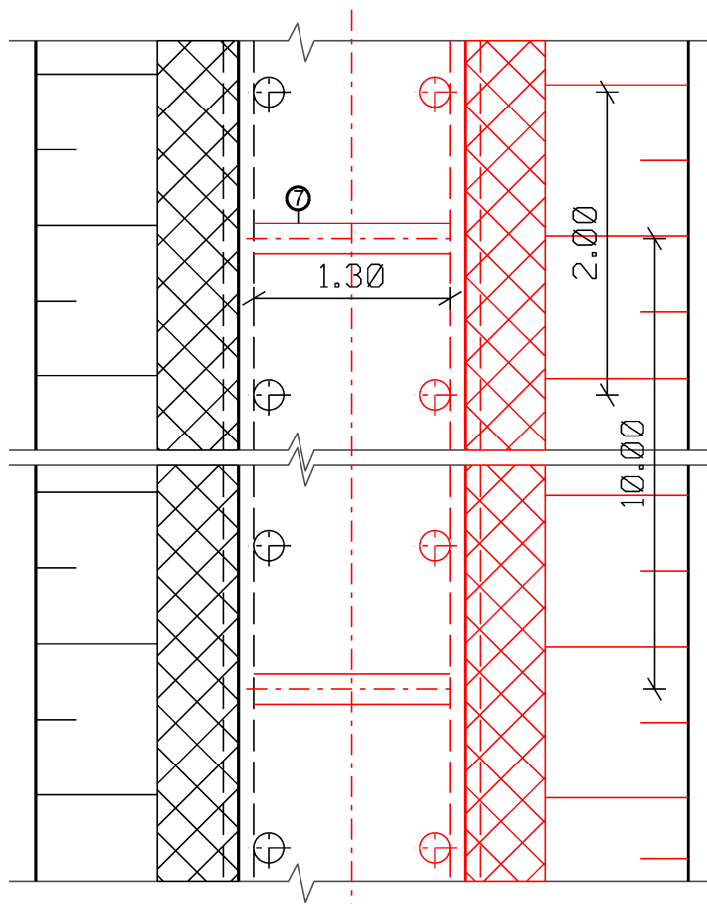
- ① Odtěžení nánosů
- ② Čištění dlažeb - ručně
- ③ Obnova dřevěného povalu - modřín d = 20 cm
- ④ Obnova betonové dlažby (TBM 12-30)
- ⑤ Svahování zářezů
- ⑥ Dřevěný pilot L = 1,5 m (modřín), s oplechovanou špičkou
- ⑦ Dřevěný pas L = 1,3 m (modřín), jednoduchý
- ⑧ Štěrkopísek fr. 0/8 mm
- ⑨ Hutněný násyp
- ⑩ Svahování násypů
