# Stávající stav + bourání - Částečný řez 3.NP

PROJEKTANT	VYPRACOVAL	KONTROLOVAL	DRUH DOKUMENTACE		PROJEKT SP
Ing. Dvořáková Tatjana	Ing. Filip Pavelka	Ing. Dvořáková Tatjana	ČÍSLO ZAKÁZKY		52015
INVESTOR:		Národní zemědělské muzeum Praha Kostelní 1300/44, 170 00, Praha 7		POČET A4	2A4
				DATUM	12/15
Projekt expozice Objevovna k.ú. Holešovice, Kostelní 1300/44, 170 00, Praha 7		STÁVAJÍCÍ STAV + BOURÁNÍ – ČÁSTEČNÝ ŘEZ		VERZE	1
				MĚŘÍTKO	1:50
				ČÁST	ČÍSLO PŘÍLOHY
				ST	2

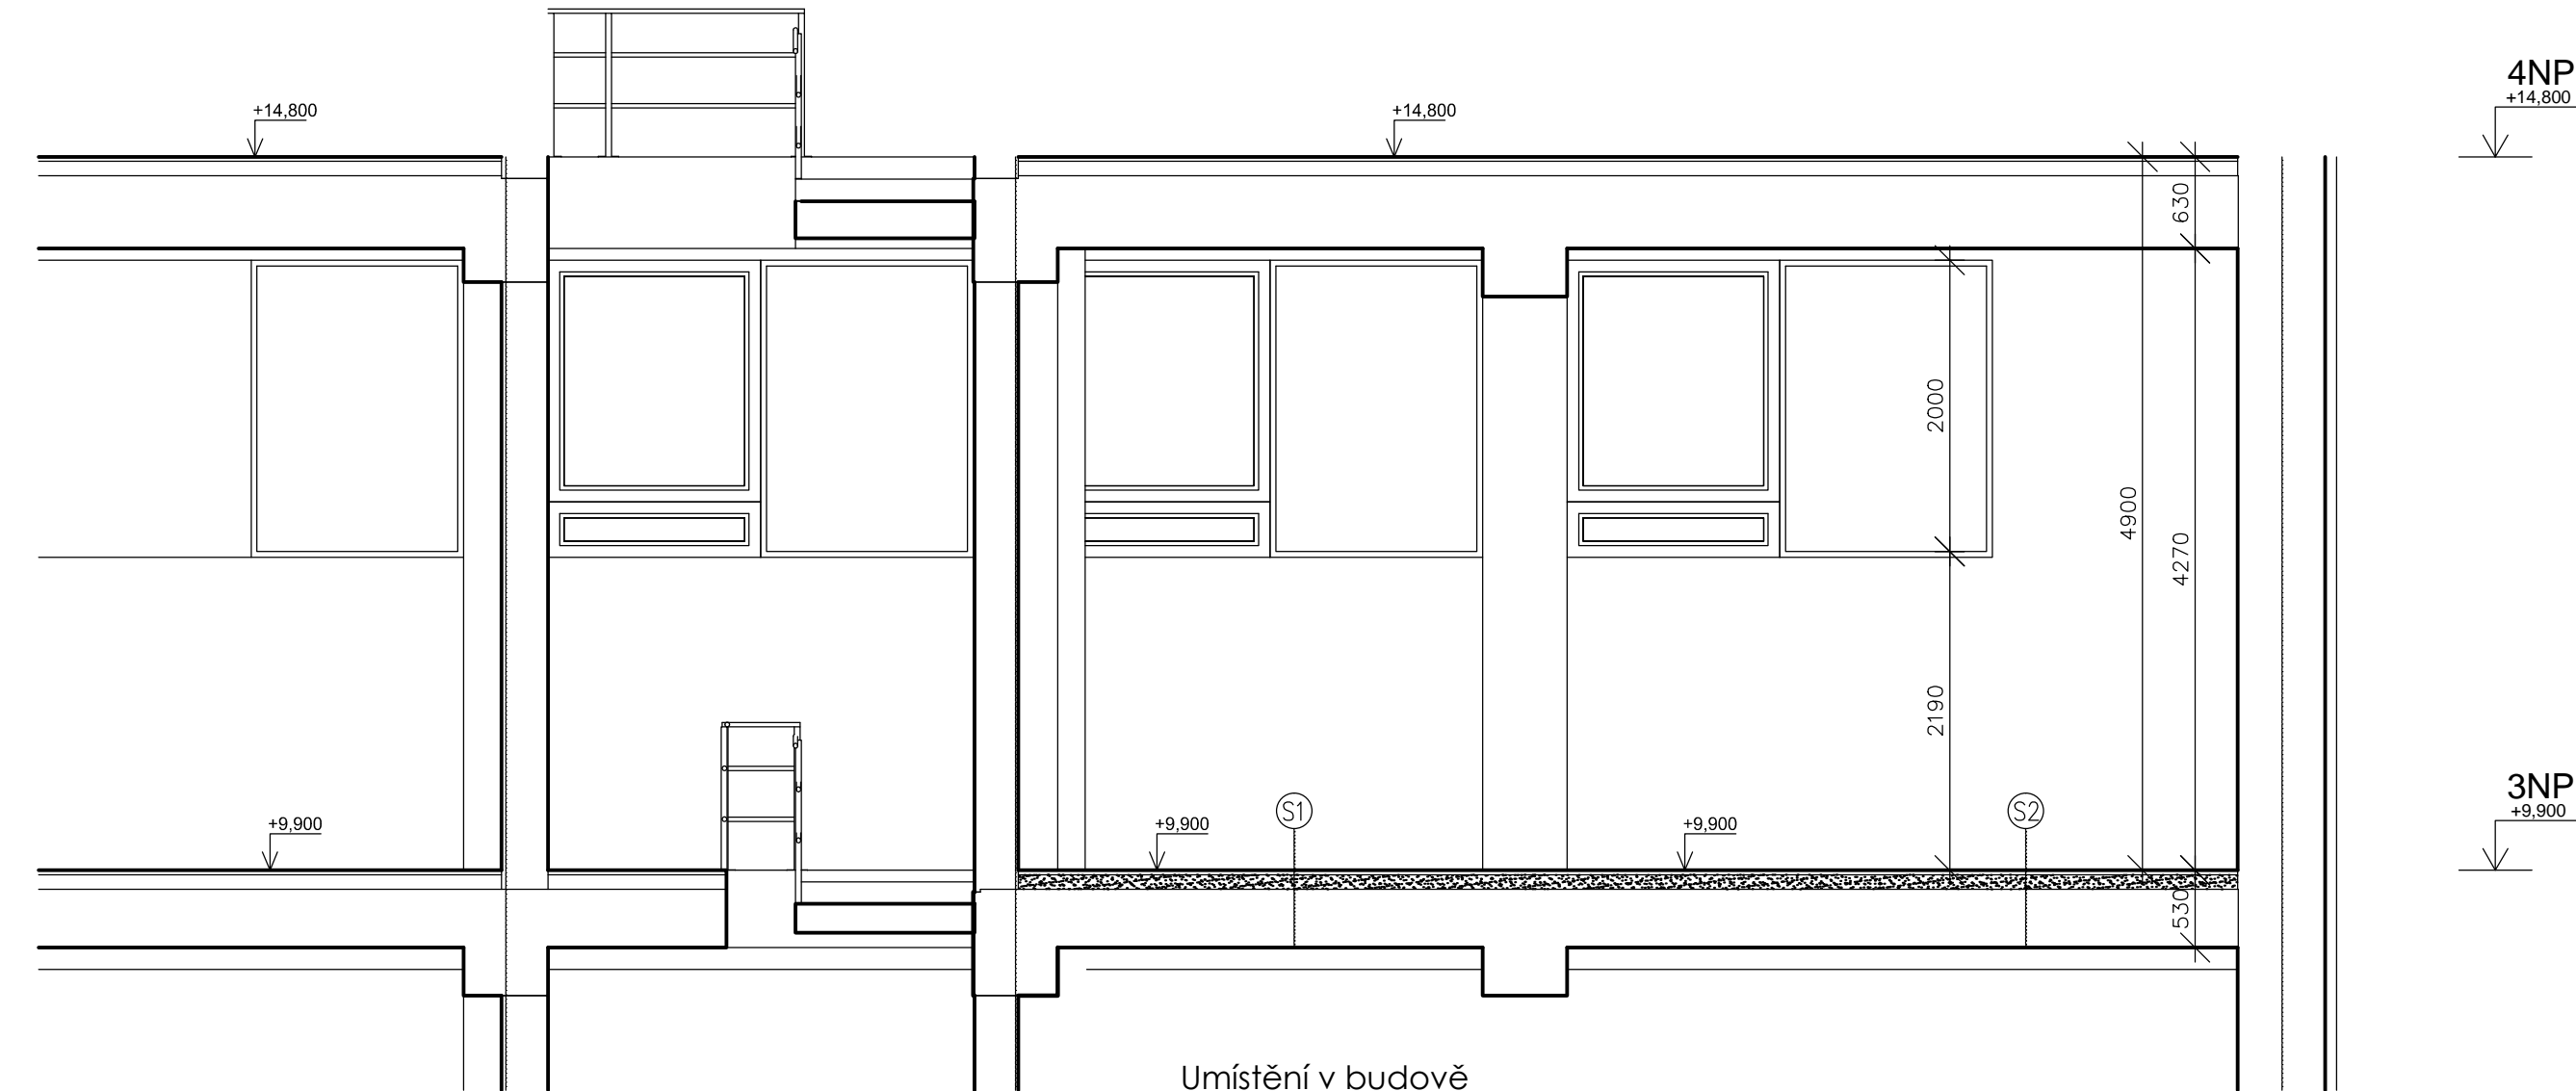
Stávající skladba S1

- Stávající kce podlahy - parkety tl. 30mm
- Stávající kce podlahy - prkenný záklop tl. 24mm
- Stávající kce podlahy - (polštáře+násyp) tl. 80mm-100mm
- Stávající nosná kce stropu tl. 400mm

Stávající skladba S2

- Stávající kce podlahy - dlažba tl. 10mm
- Stávající kce podlahy - žb roznášecí vrstva předp. tl. 60mm
- Stávající kce podlahy - (polštáře+násyp) tl. 80mm-100mm
- Stávající nosná kce stropu tl. 400mm
