<b>HG partner s.r.o.</b> Smetanova 200, 250 82 Úvaly <a href="http://www.hgpartner.cz">www.hgpartner.cz</a>	Telefon: 246 082 015 777 161 198 e-mail: <a href="mailto:vzak@hgpartner.cz">vzak@hgpartner.cz</a>	Paré č.:
	Investor: Povodí Ohře, státní podnik, Bezručova 4219, 430 03 Chomutov		
Odpovědný projektant: Ing. Jaroslav Vrzák	Datum: 10/2017	Počet A4: 4	
Vypracoval: Ing. Oldřich Stiller	Změna: -	Akce: Rekonstrukce a oprava ždva na Mandavě ve Varnsdorfu, ul. Moravská - PD DSJ	
Stupeň: DSJ	Č. zakázky: H-17/005	Název části: DOKUMENTACE OBJEKTŮ	
Příloha: STŘET S KANALIZAČNÍ SHYBKOU	Měřítko: 1:50 1:150	Č. přílohy: D.10

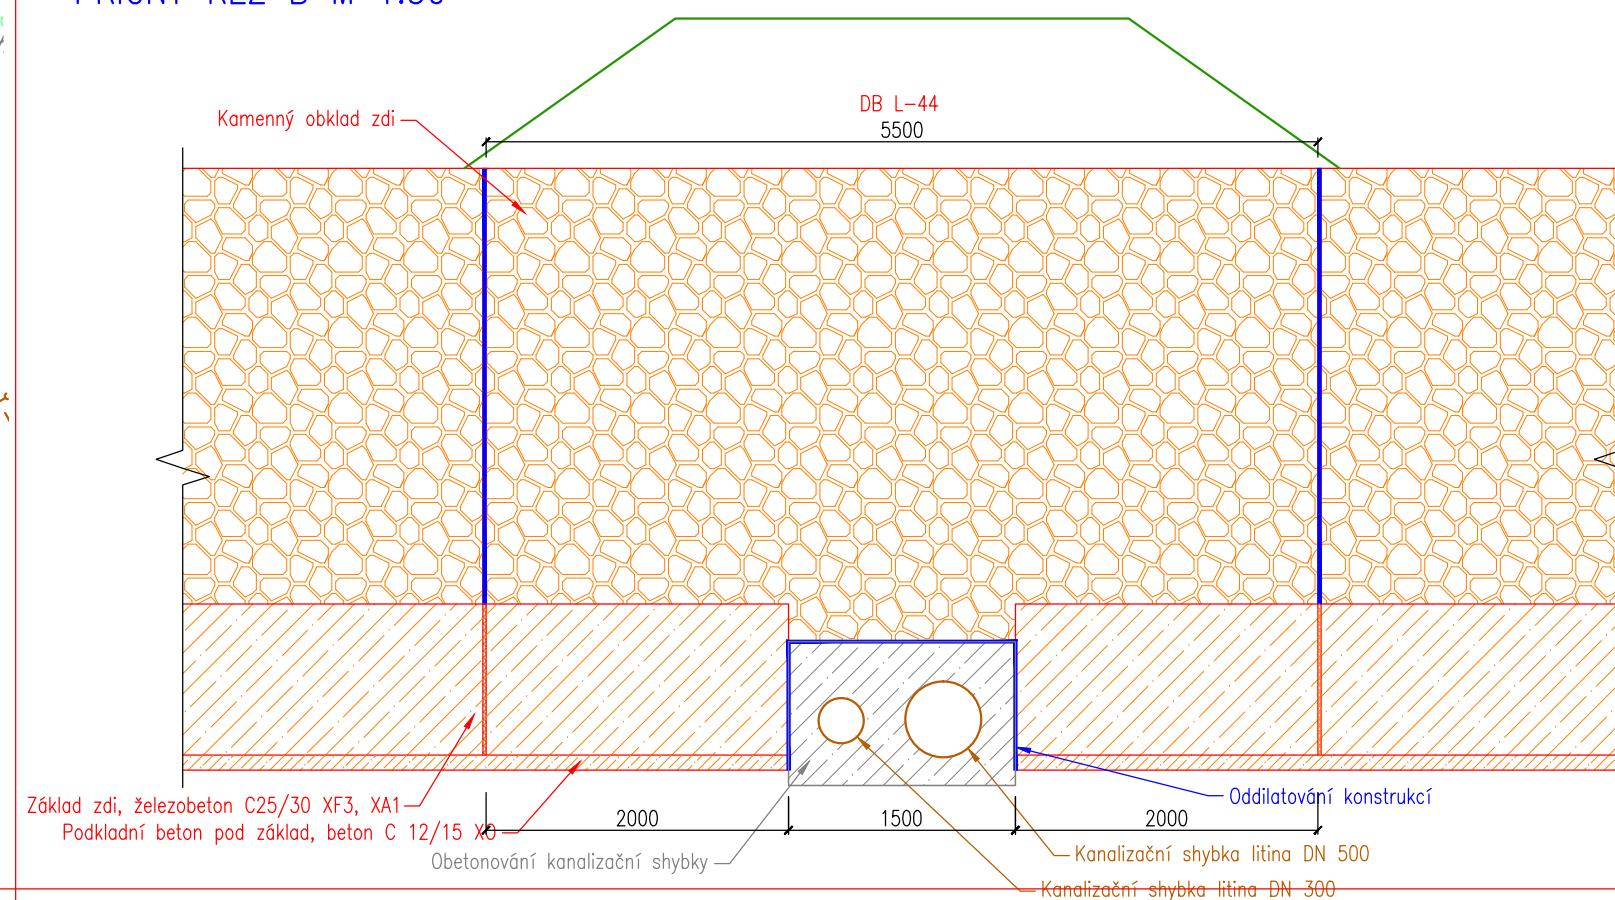
PŘÍČNÝ ŘEZ B M 1:50

Kanalizační šyбка litina DN 500

Kanalizační šyбка litina DN 300

Obnova stávající ochrany šybký  
- lomový kámen tl. 200 mm do betonu

Kamenný zához ve výkopové rýze  
pro základ zdi, kámen navazující na  
šybký bude okolo obetonování  
skládán se zvýšenou opatností

Obetonování kanalizační šybký

- Poznámky:**
- Železobetónová zeď bude nad betónovou šchybkou vynesená ocelovou výztuží
  - Schéma vyztužení je předmětem přílohy Schéma vyztuže
  - Dilatační spáry budou vyplněny extrudovaným polystyrenem tl. 20 mm, okraj spáry bude doplněn tvrdé pružným těmlem
  - V současnosti je místy patrné, že vrstva lomového kamene se na šybce již nenachází a povrch obetónování šybky lícuje s dnem toku. V případě, že by ochrana lomovým kamenem vytvořila ve dně vyvýšený práh, bude zachován stávající stav a ochrana z lomového kamene do betonu tl. 200 mm nebude realizována
