## Restaurátorský průzkum a záměr

### Kočár – hipomoblie 03.K-863 I.MK

**Předmět průzkumu:** kočár typu Mylord

**Předmět restaurování:** kočár – hipomobilie 03.K-863 I.MK

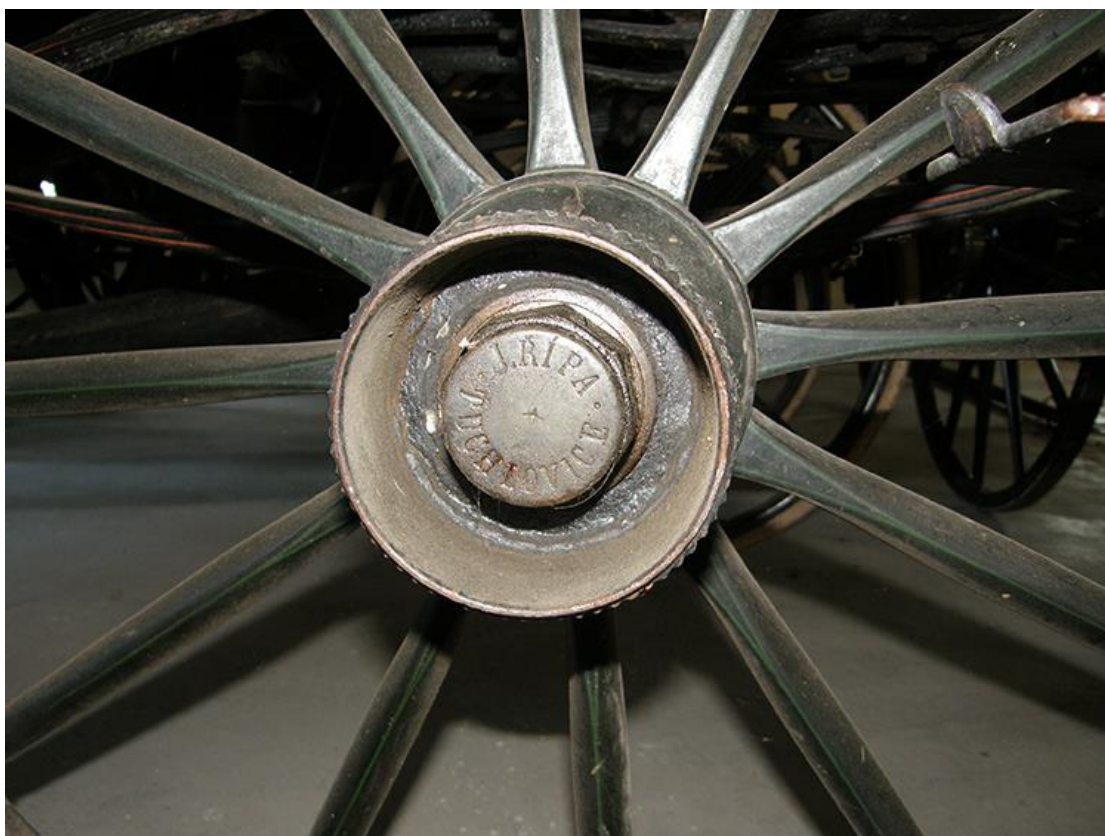
Pryž na kočárových kolech je používáním v minulosti a stářím opotřebena, ale soudržná po celém obvodu každého kola. Pryžové pokrytí stupaček je roztrhané a pro jejich ochranu v budoucnu jsou navrhované chránící návleky z vrapové kůže.

Signatury na náboji kola a pryže na ráfech kol.

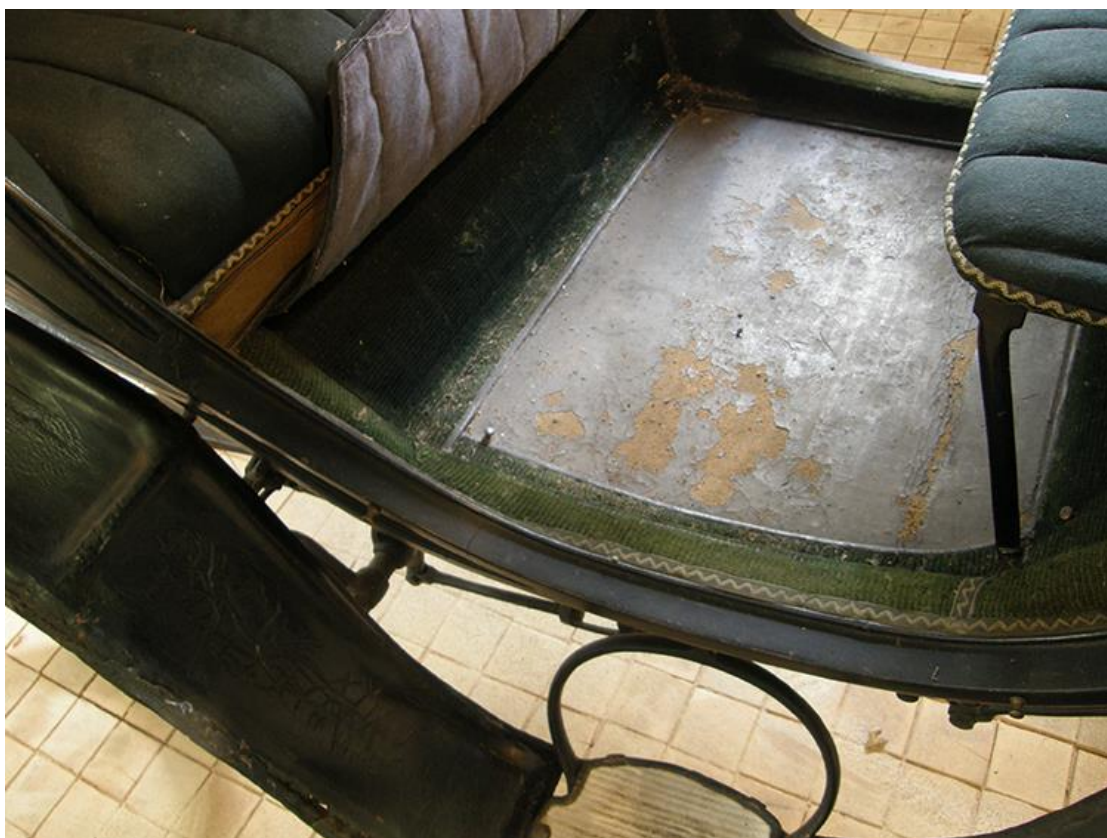
Stav podlahy kočáru.

Veškerý povrch dřevěných částí, ať i napadený škůdci (plísně hmyz) se po řádném očištění a napuštění roztokem Lignofixu opět uvede do původního stavu a vzhledu. Míchané přírodní suroviny pro vznik pružného kočárového tmelu a barvy jsou příslušné vždy k danému historickému období a danému typu samotného kočáru.

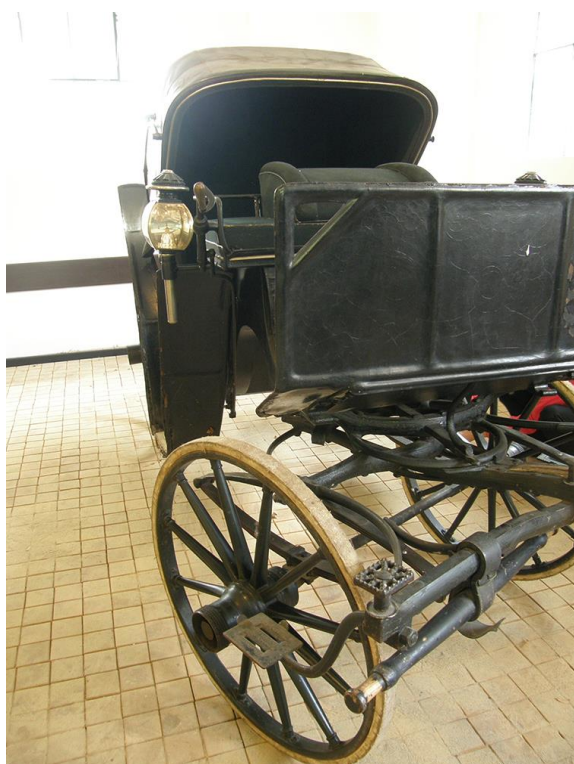
Stav kočáru odpovídá jeho stáří s ohledem na jeho praktické používání v minulosti. Karoserie kočáru je postavena z jasanového dřeva, které je v dobrém stavu s malými defekty po dřevokazném hmyzu. Kočárové loukot'ové kola potažené bílou pryží jsou mírně uvolněné v plnoolejových pouzdech bez mechanického poškození. Lakování kočáru včetně výmalby linek je v dobrém originálním stavu, pouze na některých místech s oděrky a defekty odpadnutí laku od výdřevy. Spodní části celého podvozku kočáru jsou částečně bez nátěrů. Podlahy kočáru jsou velmi poškozené jak v samotné výdřevě (prasklé dřevěné dno), tak i v krycích materiálech (uvolněná bandáž, rozpraskané linoleum). Vlněné koberce připnuté do litých hřebů podlah karoserie chránící linoleum zcela chybí. Pražské koberce jsou vůči používání a stáří kočáru v dobrém stavu. Poškozené jsou také oba boky výdřevy karoserie z důsledku unavených tlakových listových per. Tento nedostatek se vždy projeví při zatáčení kočáru buď na levou, nebo pravou stranu, přičemž se vydírají dřevěné boky karoserie pryžovými kočárovými koly. Nesouměrná geometrie celého kočáru je ovlivněná únavou soustavy tlakových listových per a kovaných výstuží kožených blatníků.

Pérování a točna kočáru.

Kočár se musí před rozebráním na jednotlivé díly zhodnotit po letitém používání a vyměřit pro navržení původních geometrických hodnot. To znamená vystředění kočárových kol v plno olejových nápravách koženým těsněním, vyhamrováním všech sad tlakových eliptických per s důrazem na předepnutí jednotlivých ocelových listů ve správné řadě dle původního značení a při opětovném složení vetření grafitu s přírodní vazelínou mezi jednotlivé listy. Hamrování se provádí na dubovém špalku, nikoli na kovadině. Jde o uchování původního laku na lícové straně ocelového pera. Dále vystředěním pravé a levé strany brzdového mechanismu segmentů vůči kočárovému kolu s pryží. Také urovnání předních i zadních kožených blatníků s ocelovou výstuží je nutné rozměřit vůči vyváženosti karoserie. To vše se děje za podmínky ideálně vodorovného terénu v příčném i podélném směru.

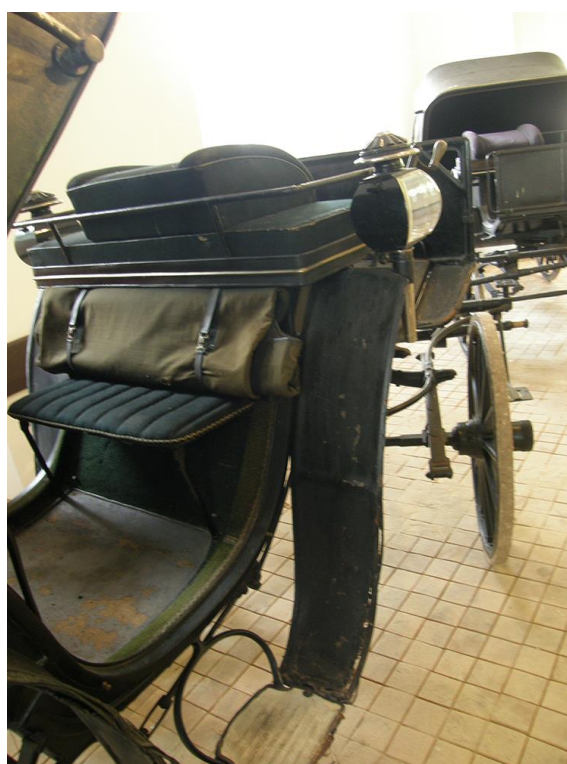
Velmi poškozené jsou pak kožené části kočáru, zadní tabliér, přední zcela chybí, polstrování ojeté, toulec na bič, čtyři blatníky, čelo na kozlíku, střecha kočáru a řemínky pro brzdící mechanismus včetně uchycení brdeček pro tah koní. Kůže je v některých místech popraskaná, steřelá v mnohých partiích střechy a blatníků roztržená. Mosazné díly, lišty lemující karoserii( jsou z oxidované a deformované ),matice kočárových kol a kování na ojeti pro záprah koní, jsou velmi znečištěné oxidací a nefunkční (oloupaná alpaka). Kočárový klíč chybí.

Kočárové patentní lampy daného typu chybí.

Blatníky a kočárové lucerny.

Kočár bude doplněn originálním kočárovým klíčem a párem luceren s křišťálovými ručně broušenými skly s patentní pružinou pro posun hořící parafinové svíce.
