číslo:	P. DINDAK	objekt:	PAVEL DINDAK
vytvoril:	KARLOVSKÝ	skladba objektu:	CHB3
objekt:	CHB3	DSJ:	
datum:	12.2017	skladba číslo:	170719
investor:	POVOJ ČRHEJ BEZPEČNOSTI 439,030 CHOMUTOV		
investor stavby:	POVOJ ČRHEJ BEZPEČNOSTI, PŘÍRODA 133		
název projektu:	<p>PD CHB3 - OPRAVA A REKONSTRUKCE FASAD 3 OBJEKTU</p>		
509751:	SP 02 DILNÝ, GABÁZE, TRUHLÁRNA		
podstava:	D.1.1 ARCHITEKTONICKÉ A STAVENÍ TECHNICKÉ PRŮBĚHY		
odborné:	DETAILY		
<p>Všechny údaje a podmínky musí být v souladu s požadavky této specifikace. Všechny údaje a podmínky musí být v souladu s požadavky této specifikace.</p>			
objekt:	DETAILY		
datum:	2.4.4		
objekt:	D.1.1.18		
datum:	1.20

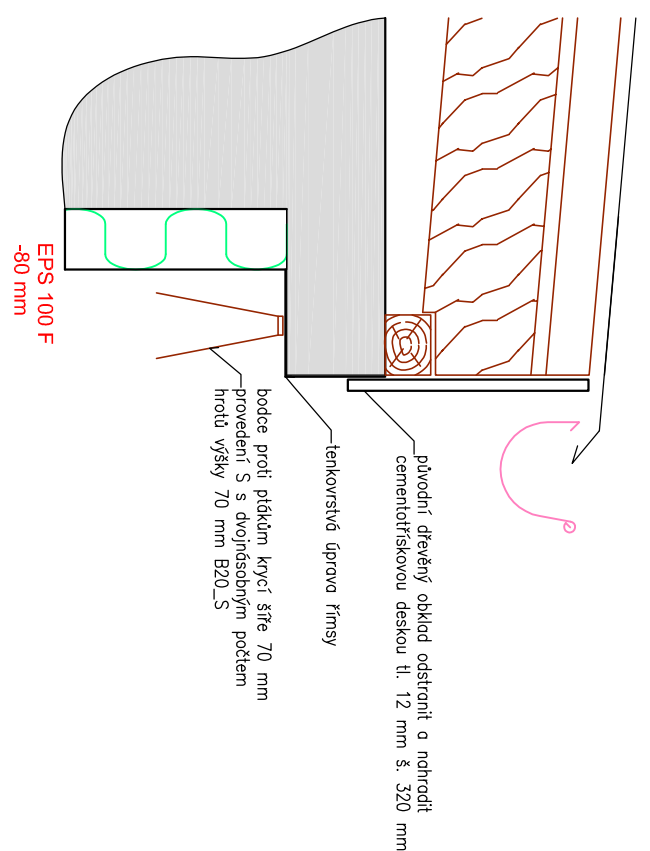
DETAIL ÚPRAVY PODHLÉDU ŘÍMSY

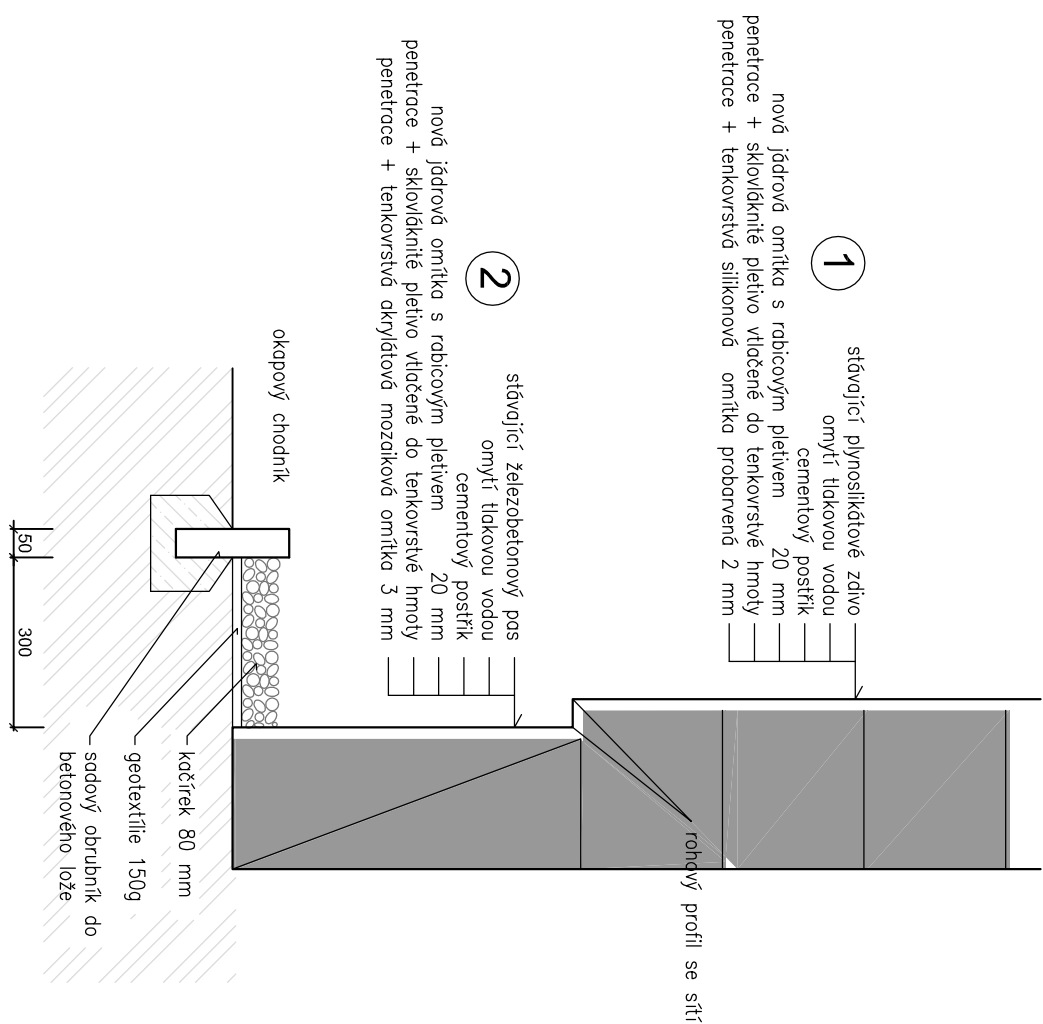
ÚPRAVA U SOKLU – OKAPOVÝ CHODNÍK

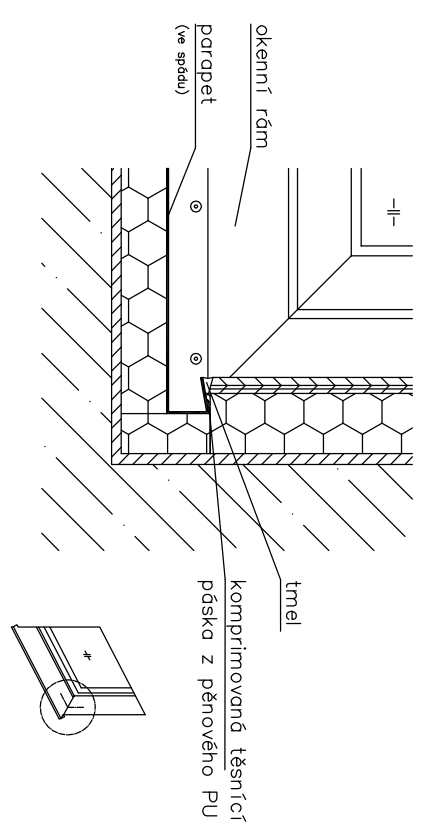
DETAIL PARAPETU

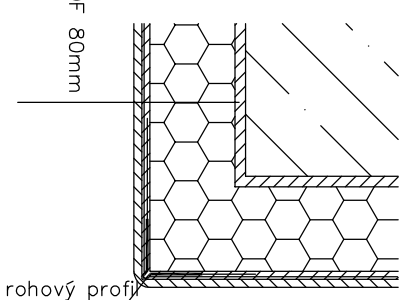
DETAIL NAROZI

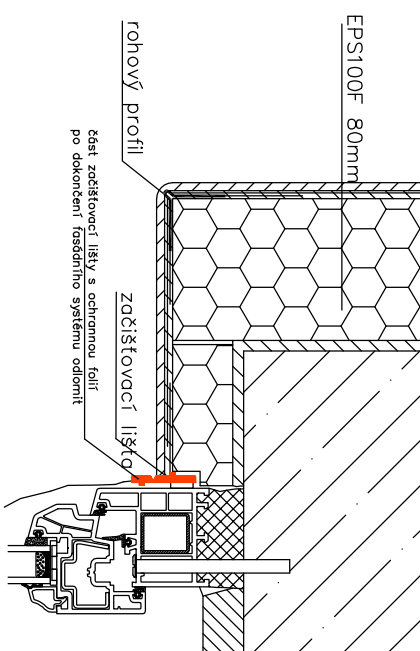
DETAIL OSTENTI

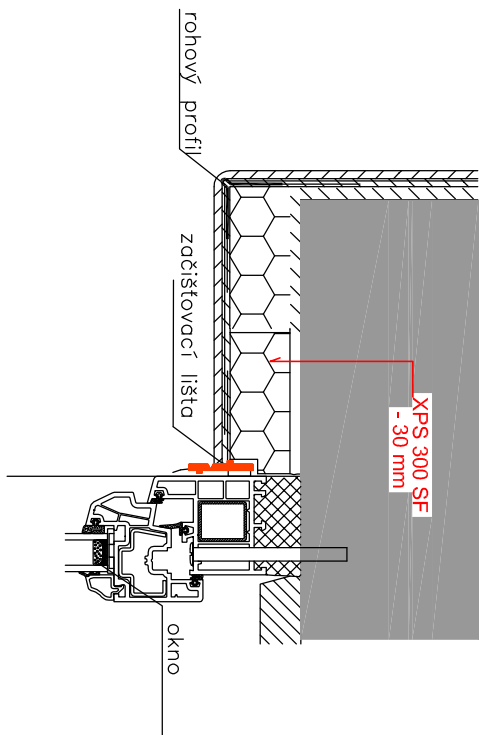
DETAIL OSTĚNÍ

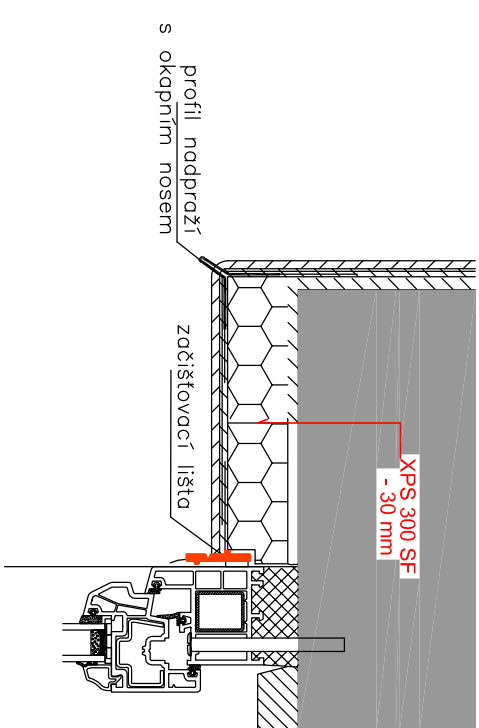
DETAIL NADPRAŽÍ

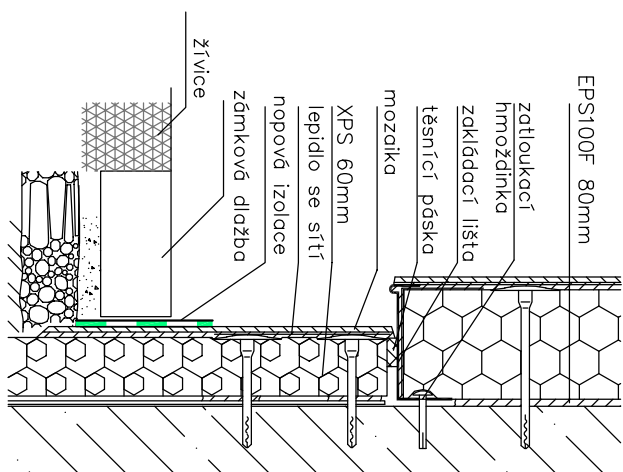
DETAIL SOKLU PŘECHOV
CHLA-CHLA

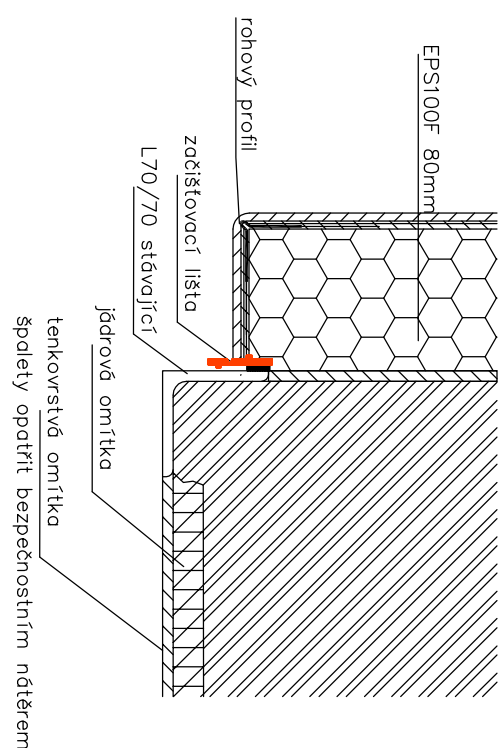
DETAIL OSTĚNÍ U VRAT
