akce : VD Bakov, oprava hydromotorů D500

### **A. Průvodní zpráva**

### **B. Souhrnná technická zpráva**

název stavby : **VD Bakov, oprava hydromotorů D500/220**

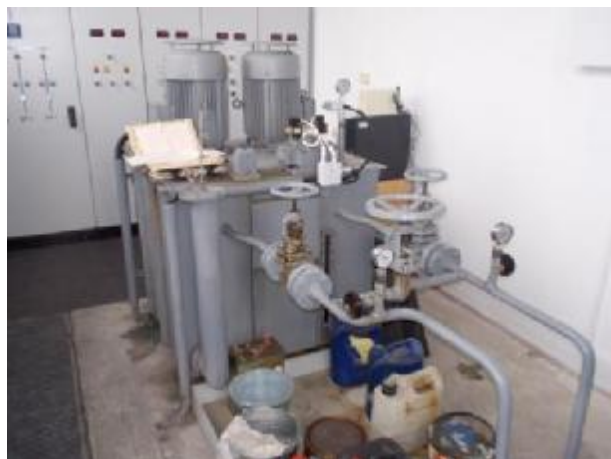
Hydraulický agregát

Pohyb hydromotoru je zajištěn hydraulickým agregátem umístěným na koruně břehového pilíře ve strojovně a propojeným s hydromotorem dvěma větvemi hydraulického vedení skládajícího se z tuhého vedení trubkami a ohebného propojení pomocí hydraulických hadic. Na hydraulickém vedení jsou umístěny uzavírací ventily, kterými lze v případě potřeby jednotlivá potrubí odpojit nebo propojit.

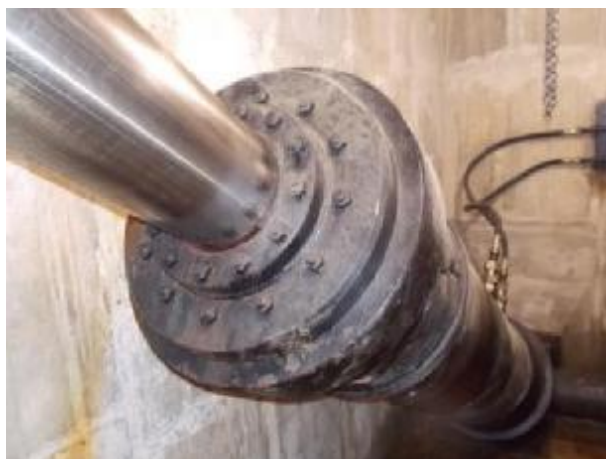
Opravovány budou pohony sklopných klapky, které jsou umístěny v břehových pilířích jezu. Uvnitř břehového pilíře ve strojovně je ke stavební konstrukci připojen okem na zadním víku přímočarý hydromotor D500. Tento hydromotor (válec) je okem na pístnici těsněné ve víku předním připojen k páce na troubu klapky, která je vyvedena těsněným prostupem skrz stěnu pilíře z jezového pole, ve kterém je osazena hradící konstrukce - jednostranně ovládaná dutá klapka.

Hydromotor (válec D500)

Při kontrolách pohonů byly identifikovány netěsnosti uvnitř válců (propouštění pístů, netěsnost) a vizuálně je identifikovatelná degradace stíracích kroužků pístnic. Zároveň jsou zřetelně poškozené, zatuhlé ventily na hydraulickém vedení mezi agregáty a válci.

- oprava těsnění pístu i pístnice válce výměnou za nové, účinnější se současnými drobnými úpravami pístu i víka válce dle použité sady těsnění
- revize hydraulického vedení na válci, kontrola stavu třecích ploch i upevňovacích ok (protokol o technickém stavu)
- obnova protikoroze ochrany (PKO) válce
- výměna poškozených ventilů hydraulického vedení pohonů (2x5 ks) na díle
- zpětná montáž hydromotoru do strojovny v břehovém pilíři
- zkouška těsnosti hydraulického systému pohonu
- komplexní přezkoušení funkčnosti systému
