VYPRACOVAL		ZODPOVĚDNÝ PROJEKTANT		Ing. Jiří Těgl Měšturova 324, Klatovy 339 01 ICO: 743 697 741 tel. 732 987 356 projekce vodohospodářských staveb inženýrská dílna autORIZACE ČKA/IT 0201489
Ing. Jiří Těgl		Ing. Jiří Těgl		
INVESTOR		Povodí Vltavy s.p., Holečkova 3178/8, 150 00 Praha 5		
AKCE		DVT Příchovický potok, ř.km 5,650 – 5,745 Horšice, oprava opěvnění		
NÁZEV PŘÍLOHY		OPRAVA OPEVNĚNÍ NA KONCI ÚPRAVY ř.km 5,745 - PŮDORYS, ŘEZY		
		ČÍSLO PŘÍLOHY		
		D.1.8		
		KOPIE		
		STUPEŇ PROJEKTU		DSP+ZDS
		DATUM		06/2018
		MĚŘÍTKO		1:50

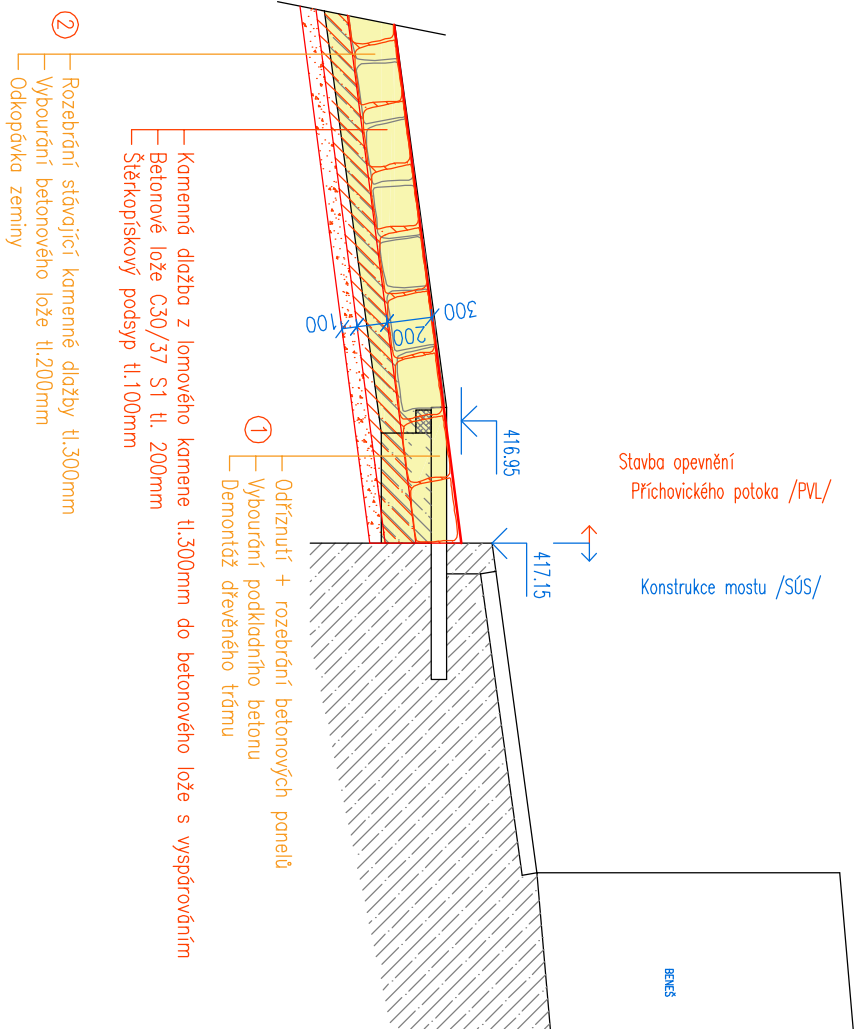
NAVRHOVANÝ STAV - ŘEZ A-A

Odříznutí + rozebrání betonových panelů
Vybourání podkladního betonu
Demontáž dřevěného trámu
Kamenná dlažba z lomového kamene tl.300mm do betonového lože s vyspárováním
Betonové lože C30/37 S1 tl. 200mm
Štěrpkopiskový podsyp tl.100mm
- 2

Rozebrání stávající kamenné dlažby tl.300mm
Vybourání betonového lože tl.200mm
Odkopávka zeminy
Kamenná dlažba z lomového kamene tl.300mm do betonového lože s vyspárováním
Betonové lože C30/37 S1 tl. 200mm
Štěrpkopiskový podsyp tl.100mm
- 3

Rozebrání stávajících železobetonových panelů
Odkopávka zeminy
Kamenná dlažba z lomového kamene tl.300mm do betonového lože s vyspárováním
Betonové lože C30/37 S1 tl. 200mm
Štěrpkopiskový podsyp tl.100mm
- 4

Vybourání betonového monolitického opěvnění
Odkopávka zeminy
Kamenná dlažba z lomového kamene tl.300mm do betonového lože s vyspárováním
Betonové lože C30/37 S1 tl. 200mm
Štěrpkopiskový podsyp tl.100mm
- 5

Očištění stávající betonové konstrukce /hrubé nečistoty, mech apod./
Hlubkové penetrace povrchu
