Půdorys střechy - stávající stav

ZHOTOVITEL	VYPRACOVAL	ZODP. PROJEKTANT
PLP Projektstav s.r.o. Rosice 336, 538 34 Rosice	Ing. Petr Hoffmann	Ing. Václav Pohorský tel. 776 850 534
INVESTOR Národní hřebčín Kladruby nad Labem, státní příspěvková organizace, č.p. 1, 53314 Kladruby nad Labem		
Stavební úpravy č.p. 122 na "Turistické centrum hřebčína Slatiňany"		
k.ú. Slatiňany [749796], par.č.st. 156, 63		
Profese: Architektonicko-stavební řešení		
Půdorys střechy - stávající stav

FORMÁT	4xA4
DATUM	11 / 2017
STUPEŇ	DSP, DPS
MĚŘÍTKO	Č. VÝKRESU 1:50 D.1.1.b.4

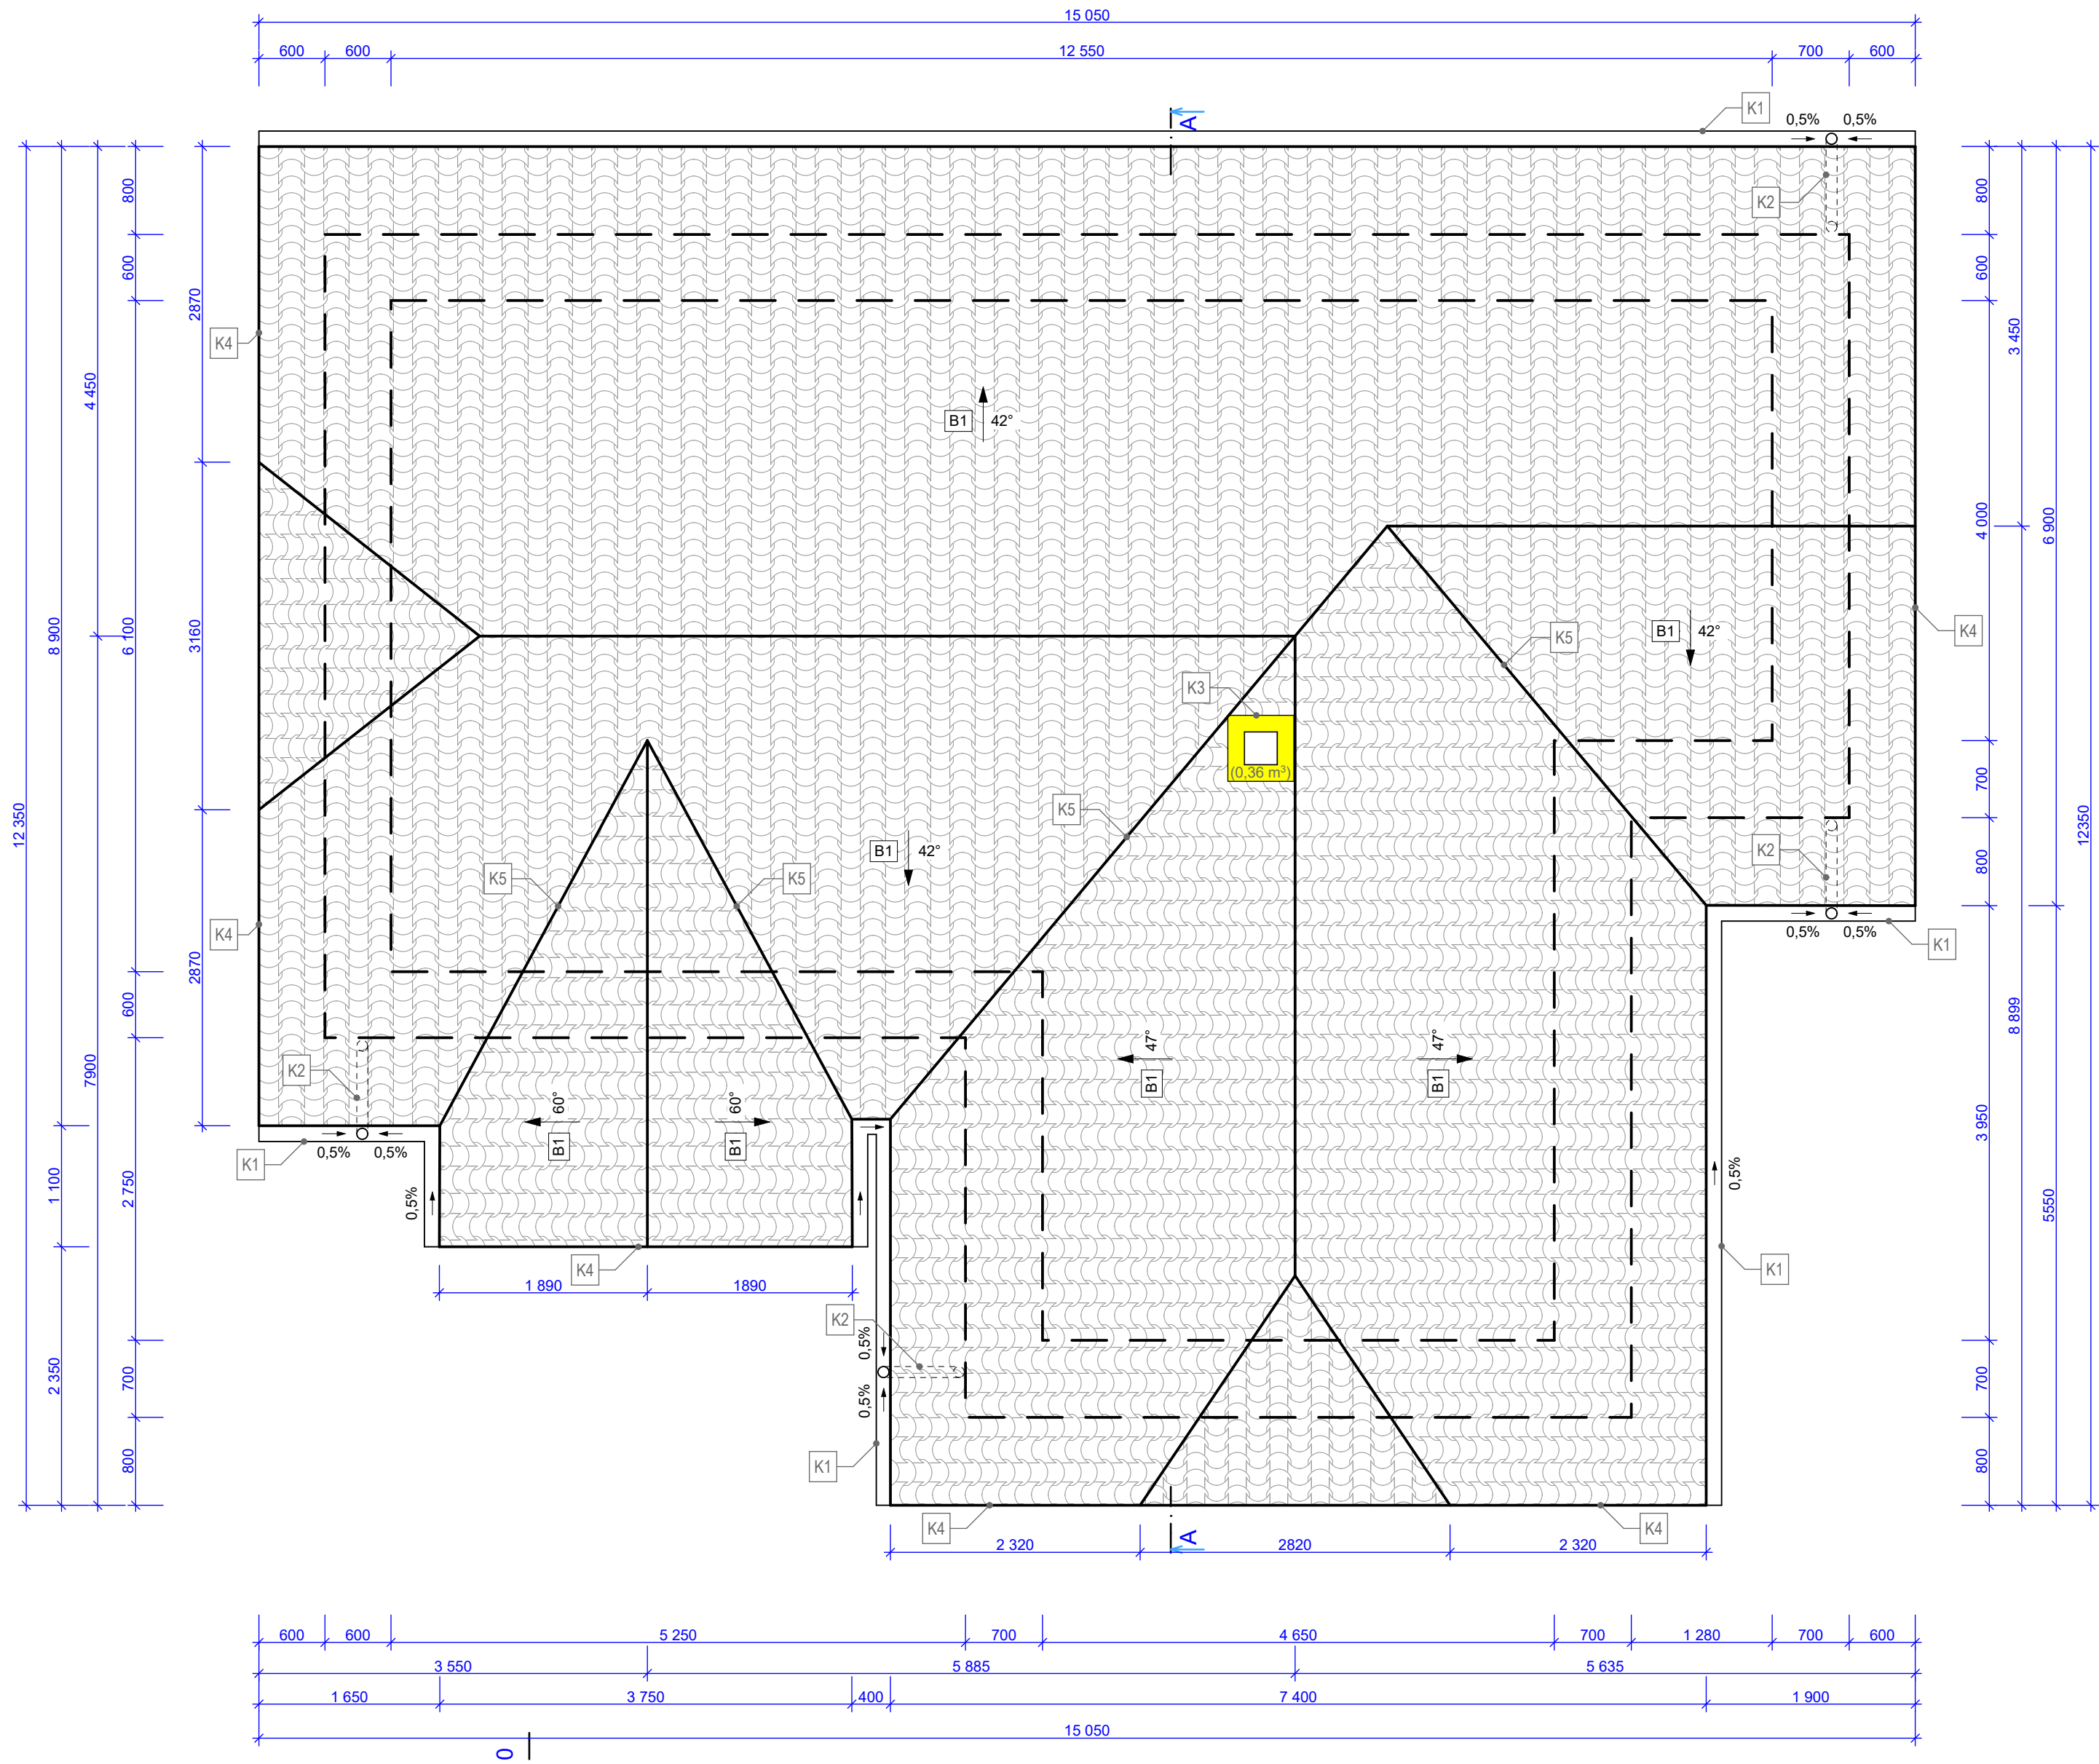
- K1: OKAPNÍ ŽLAB - barvený hliník, tl. 0,6mm, ø 150mm, roz.š. 330 mm, dl. 29,72 m.
- K2: OKAPNÍ SVOD včetně S KOLENA - barvený hliník, tl. 0,6mm, ø 120mm, dl. 12 m
- K3: OPLECHOVÁNÍ KOMÍNU - barvený hliník, tl. 0,6mm, roz. š. do 500 mm
- K4: ŠTÍTOVÉ LEMOVÁNÍ - barvený hliník, tl. 0,6mm, roz. š. 375, dl. 29,90 m
- K5: OPLECHOVÁNÍ ÚŽLABÍ - barvený hliník, tl. 0,6mm, roz. š. 500, dl. 23,2 m

B1: STŘEŠNÍ KRYTINA - PÁLENÁ TAŠKA BOBROVKA (80 % demontováno a opětovně osazeno, 20 % nové)

V podstřeší je místo pojistné hydroizolace instalována parozábrana (fólie JUTAFOL).
Z tohoto důvodu a z důvodu výměny některých konstrukčních prvků krovu viz výkres krovu bude sejmuta střešní krytina.
Fólie parozábrany bude sejmuta a nahrazena pojistnou hydroizolací.
Střešní krytina bude na závěr opětovně osazena zpět.

Těleso komína je nad úrovní střešní roviny značně poškozené povětrnostními vlivy.
Těleso bude odbouráno až pod úroveň střešní roviny a opětovně vyzděno z plných pálených cihel.
