## SO 01 - nátrž Kozovazy

Zodpovědný projektant	Vypracoval	Technická kontrola	<div><div><div>multi aQua</div><div>MULTIAQUA s.r.o. VEVERKOVA 1343 500 02 HRADEC KRÁLOVÉ IČO: 60113111 TEL. +420 498 500 359 DIČ: CZ60113111 WWW.MULTIAQUA.CZ</div></div></div>	
Ing. Pavel Romášek	Ing. Pavel Romášek	Ing. Lubor Dítě		
Kraj: Středočeský	Obec: Vyšehořovice			
Investor: Povodí Labe, státní podnik, Váta Nejedlého 951, 500 03 Hradec Králové				
VÝMOLA, VYŠEHOŘOVICE-KOZOVAZY, OPRAVA KORYTA, ř. km 6,900 a 8,600-9,000			Stupeň	DSJ
			Datum	prosinec 2018
			Zakázkové číslo	M18/048
			Formát	2 x A4
Katastrální situace – SO 01			Měřítko: 1: 1000	Číslo přílohy: C.3.1
			Předložená dokumentace je duševním vlastnictvím firmy Multiaqua s.r.o., Hradec Králové

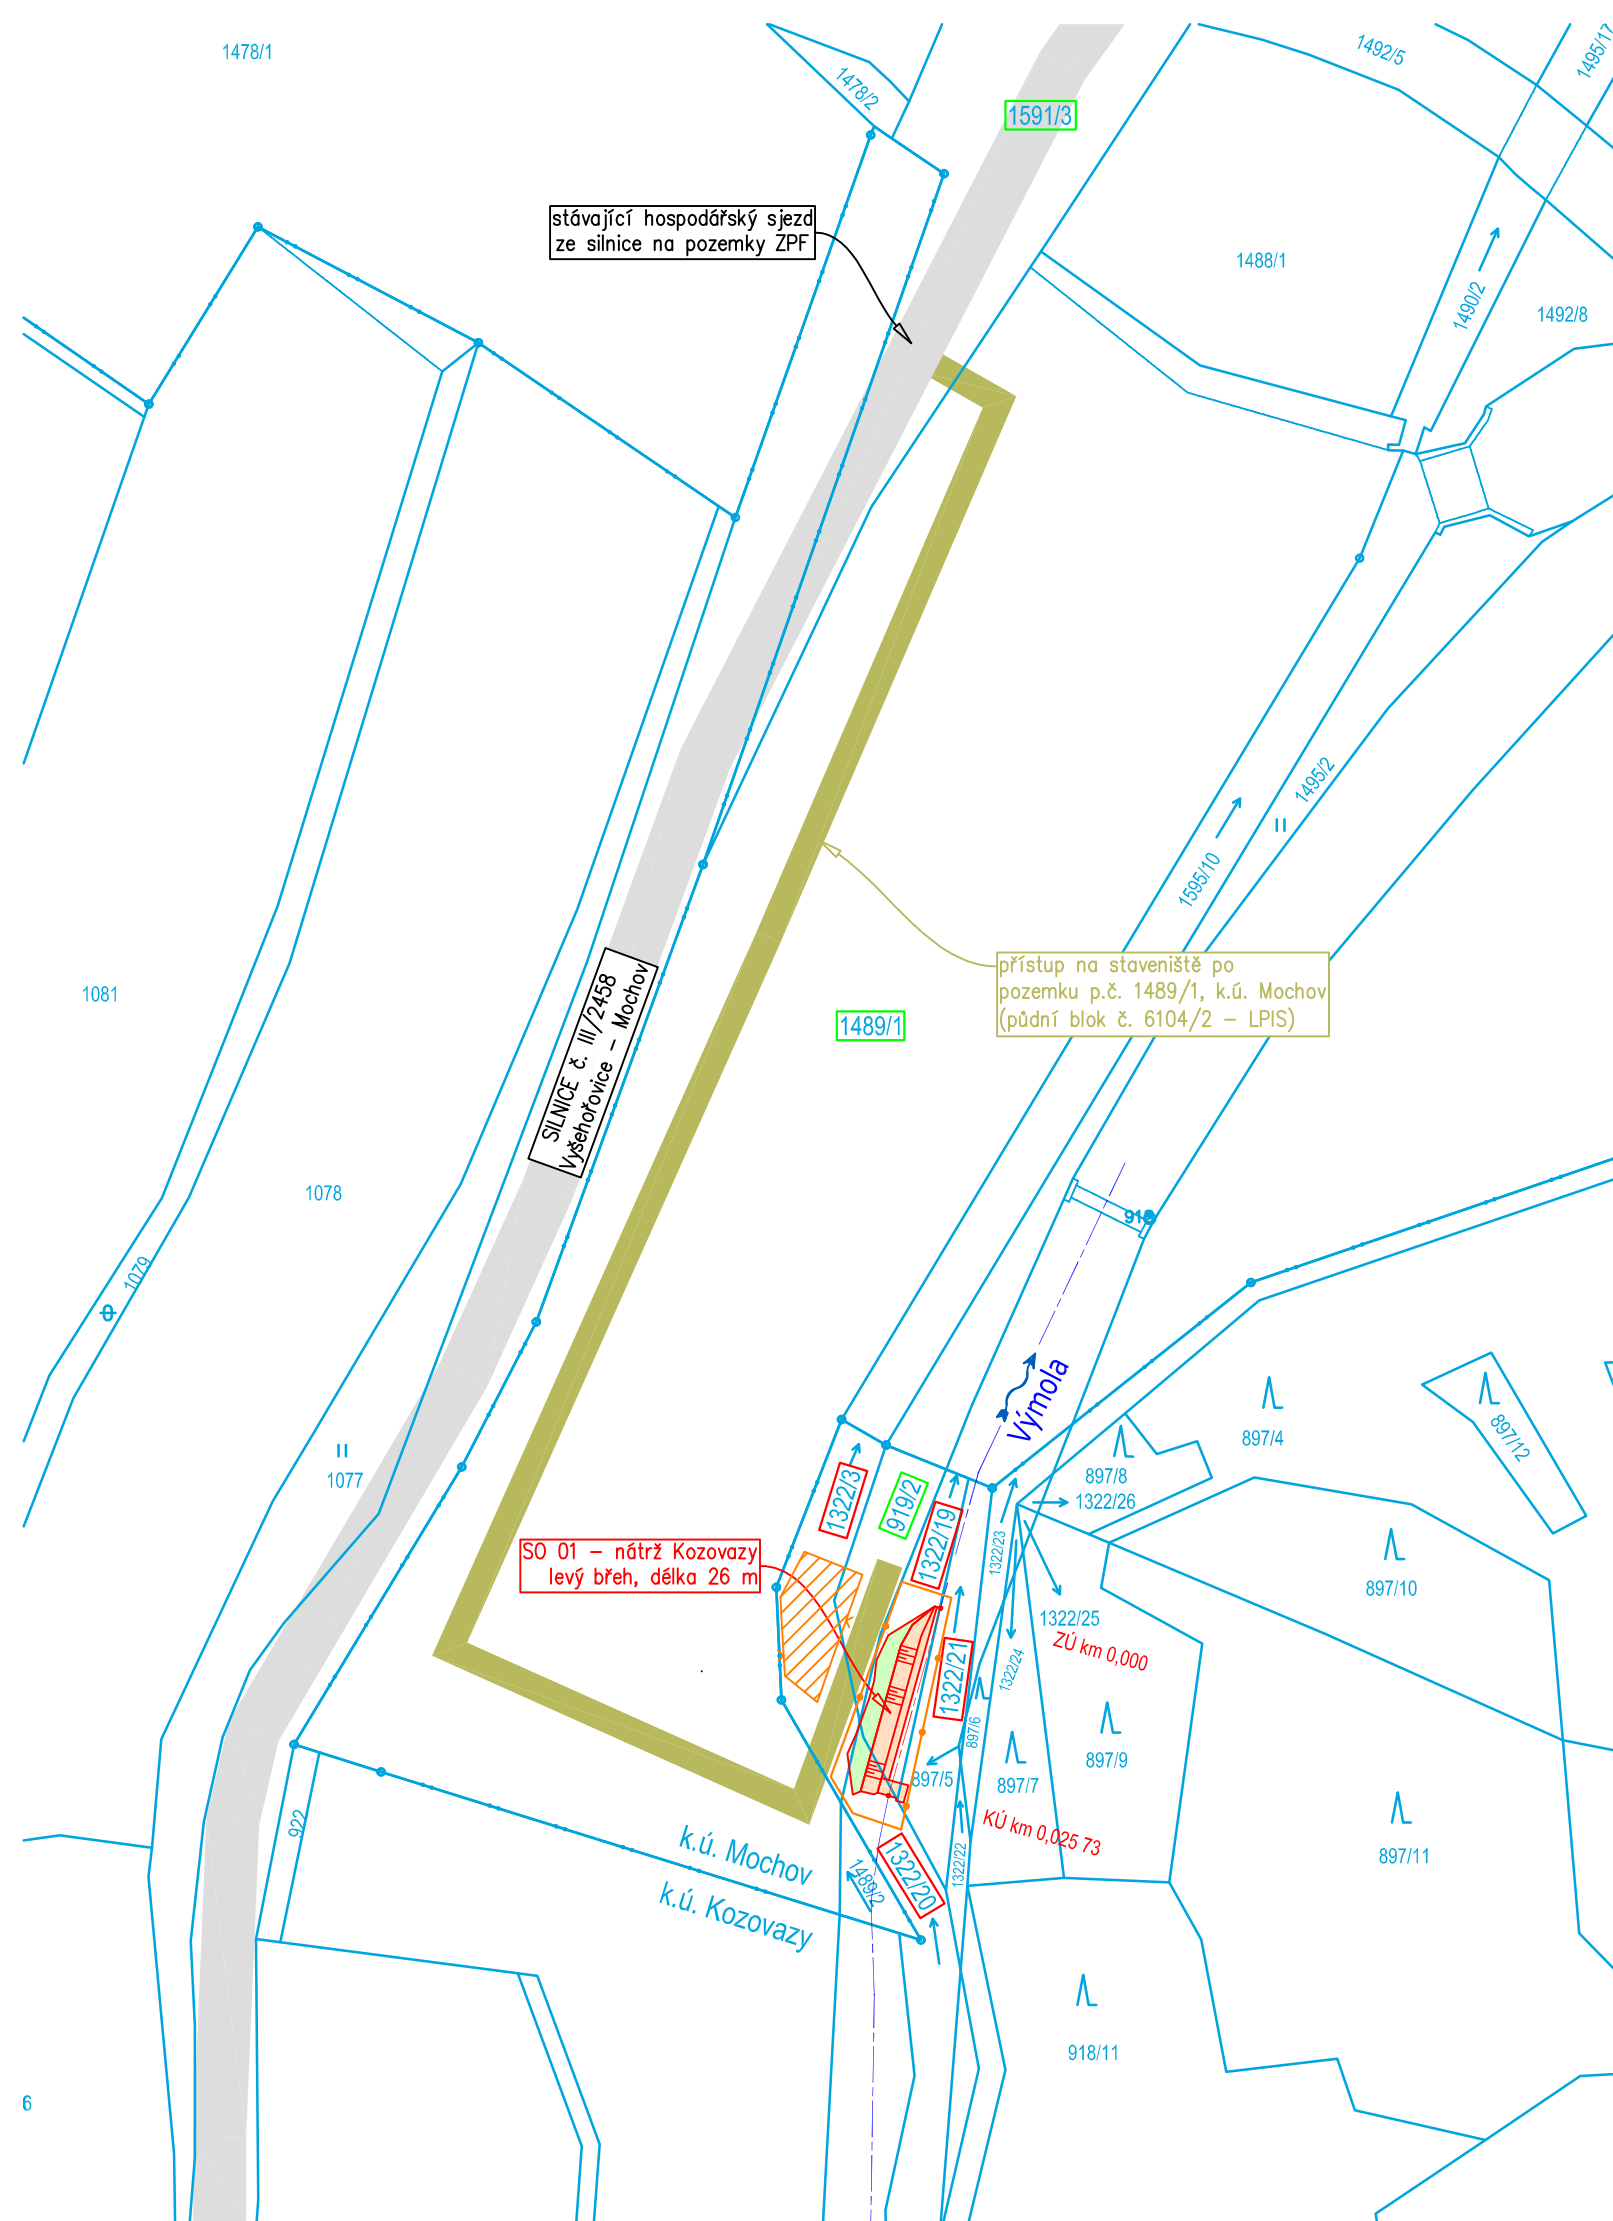
- ROVNANINA/PATKA Z LOMOVÉHO KAMENE
- OHUMUSOVÁNÍ, OSETÍ (vč. ZATRAVŇOVACÍ GEOTEXTILIE)
- NAVRŽENÝ MANIPULAČNÍ PRUH
- PROSTOR PRO ZAŘÍZENÍ STAVENIŠTĚ
- ROZSAH STAVENIŠTĚ
