PŮDORYS STŘECHY

VYPRACOVAL		KRESLIL	ZODP. PROJEKTANT
Ing. Jan Belík ml.		Vojtěch Hamala	Ing. Jan Belík ml.
KRAJ:	Ústecký	OBEC:	Ústí nad Labem
INVESTOR:	Povodí Labe, státní podnik		
AKCE:		FORMÁT	
VD Střekov oprava střechy velinu plavebních komor		DATUM	
		06/2018	
		STUPEŇ	
		TP	
OBSAH VÝKRESU:		ČÍSLO PROJEKTU	
		1080.03.18	
		MĚŘÍTKO	
		1:50	
		ČÍSLO PARÉ	
		D1

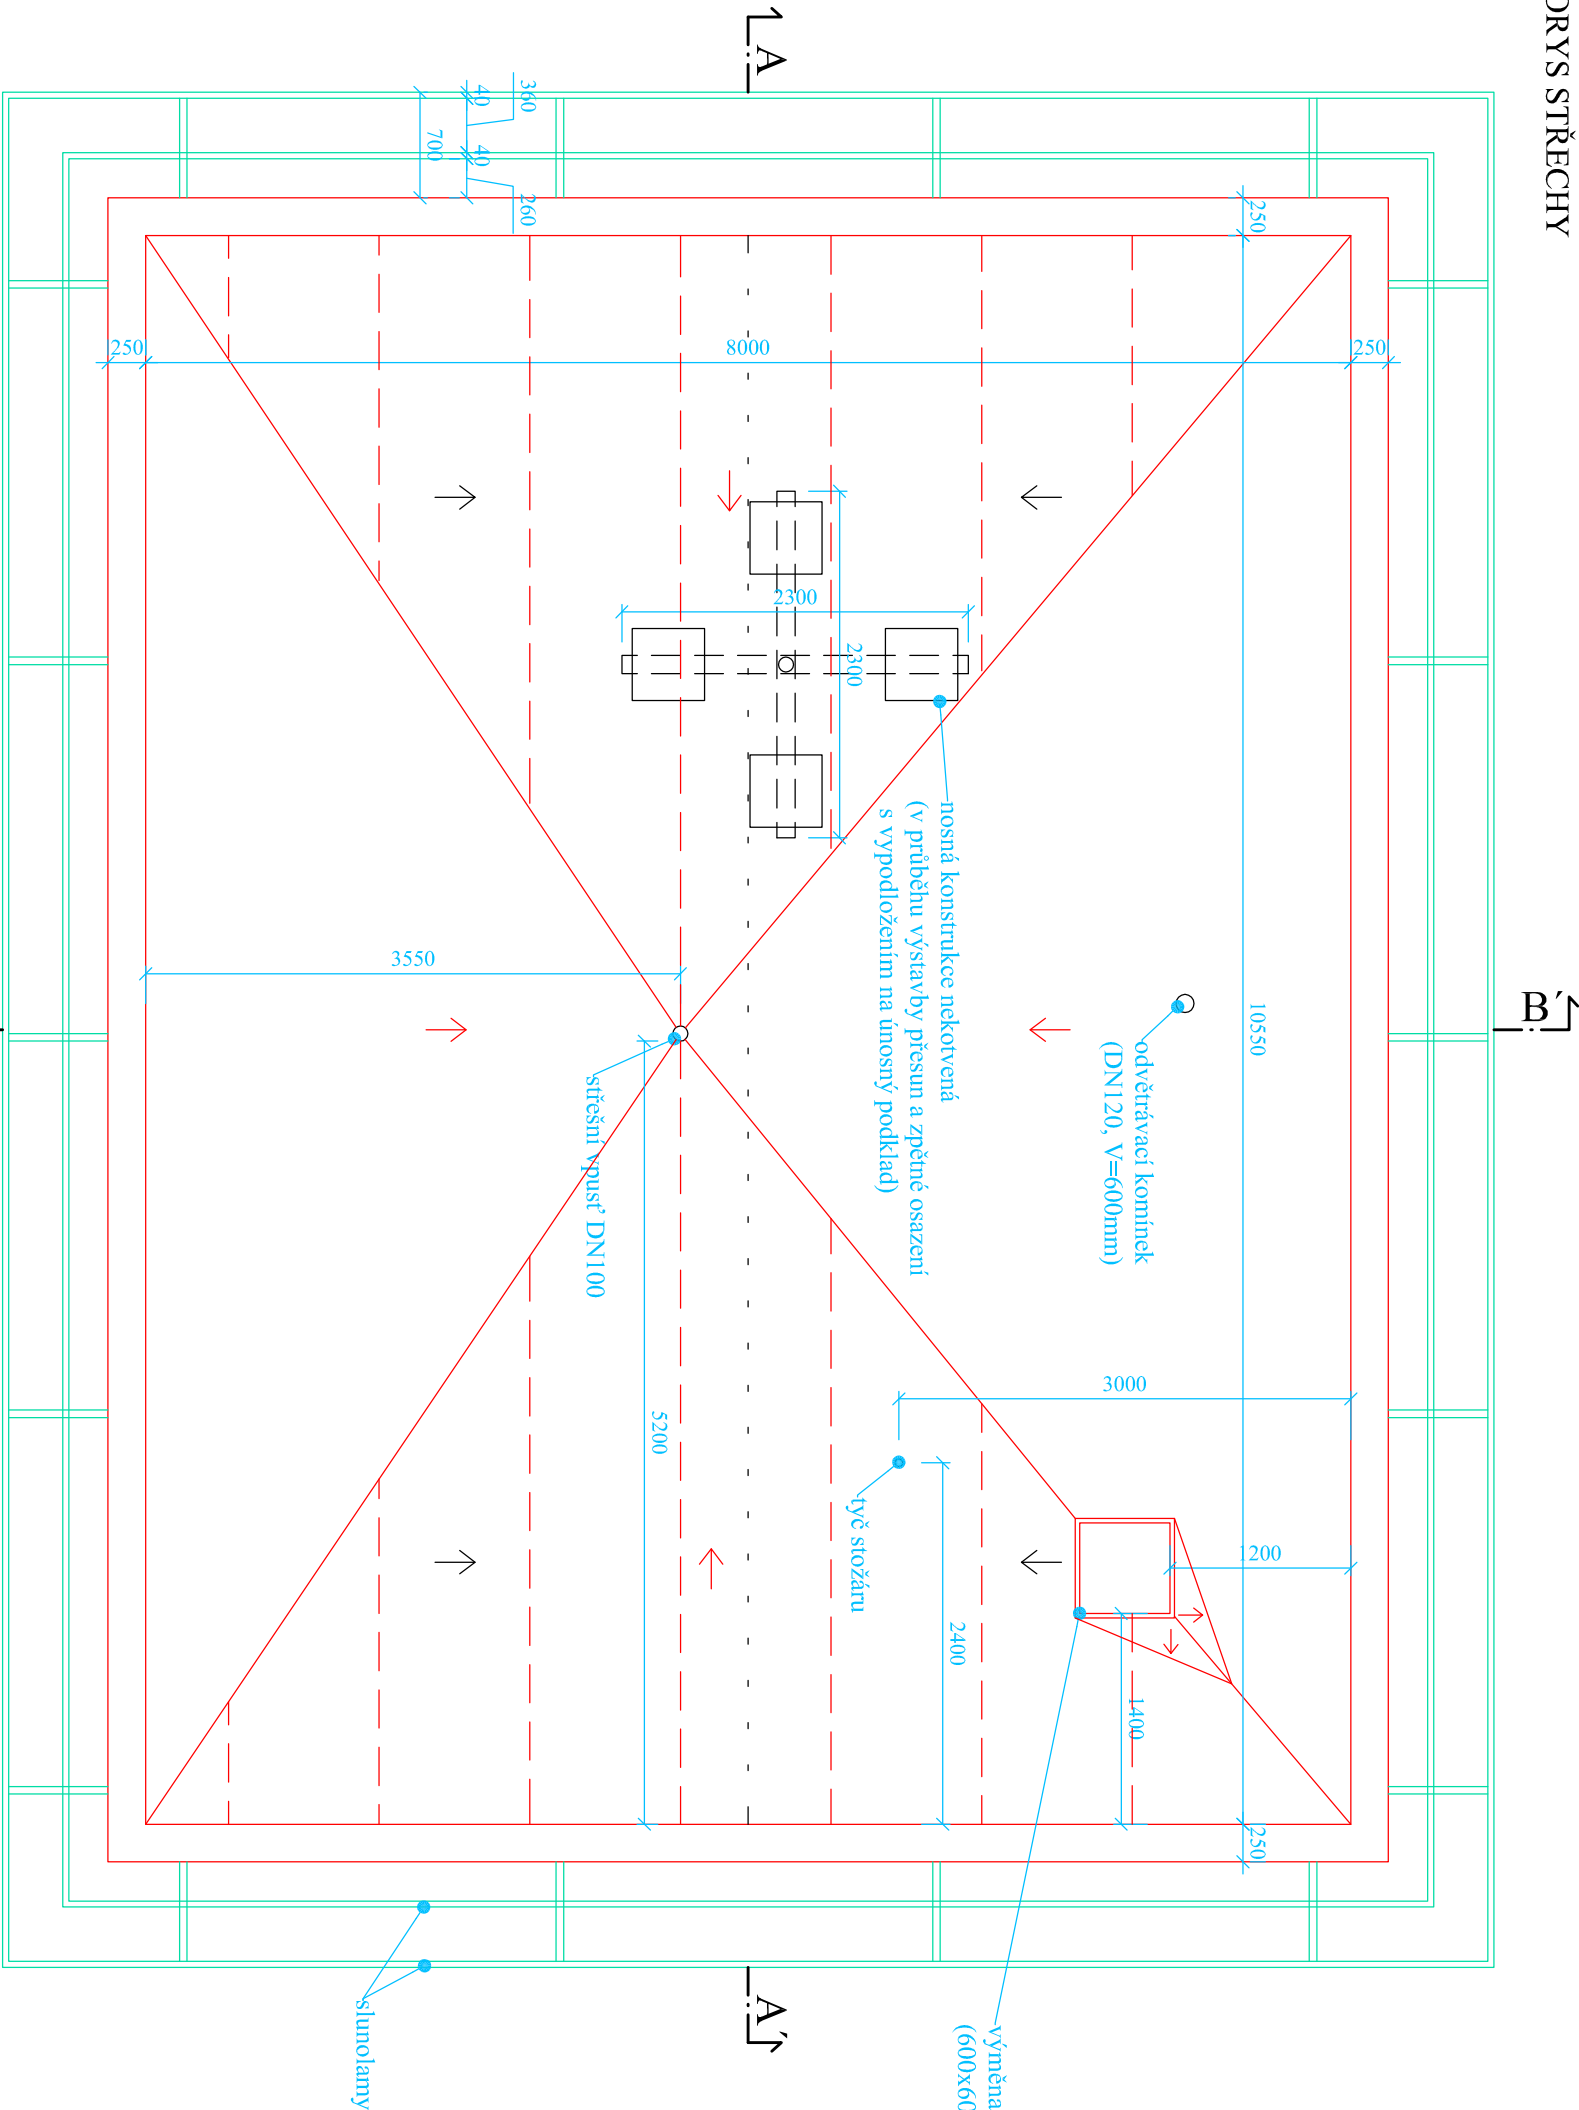
- stávající stav
- stávající slunolany (desky na oc. nosné konstrukci), oprava dvojnásobným nátěrem
- rozsah opravy střechy
- oprava spádování pomocí nosného roštu z dřevěných hranolů podélně seřiznutých do ztracena pod bednění z 2xOSB desky
