ROZSAH PLOCH K OČIŠTĚNÍ SO 05 - SITUACE, 1:350

VODNÍ DÍLA - TBD</div> <div>VODNÍ DÍLA - TBD a.s. Hybemská 40, 110 00 Praha 1 Tel.: 221408111* Fax: 224212803 www.vdtbd.cz</div>				PROJEKT Č. P 2812 / 19		ARCHIVNÍ Č. 2019 / 29
VD ŠTĚCHOVICE - OPRAVA SPÁROVÁNÍ KAMENNÉHO OBKladu PLAVEBNÍ KOMORY				DATUM 3 / 2019	STUPEŇ DPS	
				FORMÁT 2x A4		
				MĚŘITKO		
OBSAH				ČÍSLO PŘÍLOHY		
SITUACE - SO 05 ODSTRANĚNÍ VÁPENITÝCH VÝLUHŮ NA VNĚJŠÍCH ČÁSTECH LEVÉ ZDI PK				1:350 D.3.5

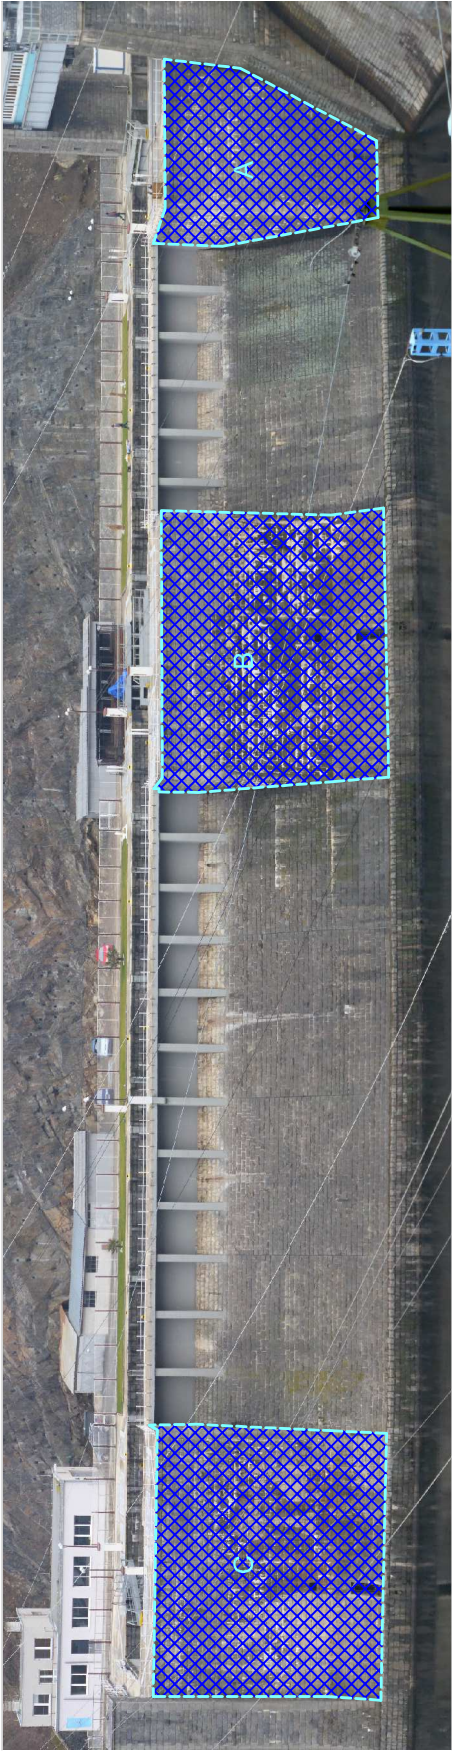
PLOCHY K OČIŠTĚNÍ NA VNĚJŠÍ ČÁSTI LEVÉ ZDI PLAVEBNÍ KOMORY

Z určených svislých a šikmých částí levé vnější zdi plavební komory budou odstraněny vápenité výluhy.

Předpoklad objemu vápenitých výluhů k odstranění je 30% z celkové plochy, Výška výluhů je do 2 cm. Maximální objem výluhů k odstranění bude do 6,5 tuny (1201 m² x 30% x 2 cm x 0,9t/m³).

Odstanění výluhů bude prováděno mechanicky oklepáním (ruční kladiva) s následným dočištěním ocelovými kartáči. Při finálním dočištění ploch kamenného obkladu tlakovou vodou s důrazem na odstranění zbytků vápenných výluhů je počítáno s možným poškozením stávajícího spárování mezi obkladovými kameny v rozsahu do 20% z plochy vápenitých výluhů (do 72 m²).

Oprava lokálně poškozeného spárování, po odstranění vápenitých výluhů, bude provedena v souladu s pracovním postupem platným pro opravu spárování (např. pro SO 01) s modifikovaným hloubkovým rozsahem poškození do 40 mm! Rozsah lokálně poškozeného spárování kamenného obkladu a postup opravy na vnějších částech levé zdi plavební komory musí vždy odsouhlasit TDI!

Odstanění vápenitých výluhů na vnější levé zdi plavební komory bude prováděno ze závěsných lávek/plošin, případně jako výškové práce z lan za pomoci horolezecké techniky. Odpadní materiál (vápenité výluhy) bude zachytáván do záchytných plachet instalovaných pod příslušným pracovním záběrem.
