## PŘÍČNÝ ŘEZ KŘÍŽENÍ KABELU CETIN

**KM 5,071, POHLED PO VODĚ  
ODTĚŽENÍ DNA KORYTA NA PŮVODNÍ NIVELETU A  
OPEVNĚNÍ Z KAMENNÉ DLAŽBY DO BETONU.**

KRAJ: JIHOMORAVSKÝ		KATASTR. ÚZEMÍ: TĚŠETICE U ZNOJMA		
INVESTOR: POVODÍ MORAVY, s.p. DŘEVAŘSKÁ 11, 602 00 BRNO				DATUM: 03/2019
AKCE: <b>ÚNANOVKA, Ř. KM 4,680-5,223; TĚŠETICE, ÚPRAVA KORYTA</b>				STUPEŇ: DPS
<b>PŘÍČNÝ ŘEZ KŘÍŽENÍ KABELU CETIN</b>				FORMÁT: 2x A4
				MĚŘÍTKO: <b>1:50</b> ČÍSLO PŘÍLOHY: <b>D.1.3.6</b>

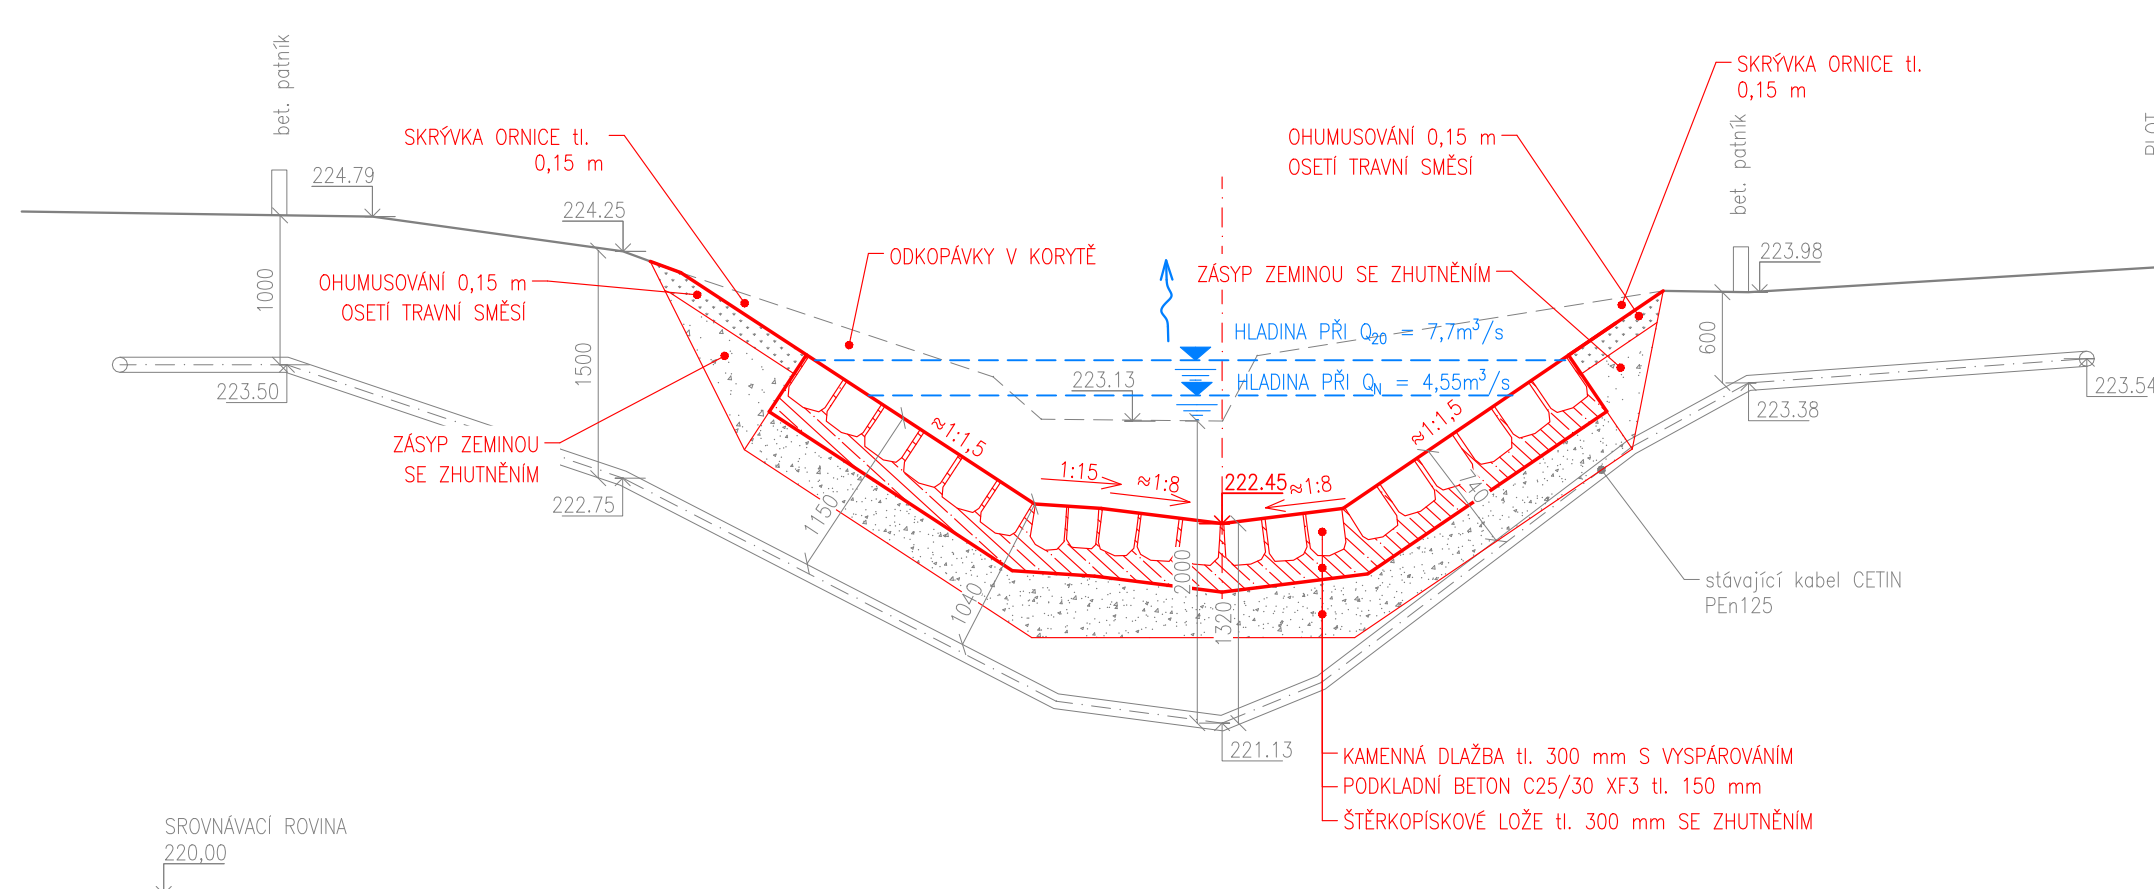
- STABILIZACE DNA KAMENNÝM ZAHŮZEM BUDE REALIZOVÁNA PO CELÉ DÉLCE ÚSEKU KROMĚ PROSTORU MEZI PŘÍČNÝMI STABILIZAČNÍMI PRAHY POD MOSTNÍM PROFÍLEM V KM KM 5,042 – 5,073 (V TOMTO ÚSEKU BUDE NAVÍC Z DŮVODU UMÍSTĚNÍ STÁVAJÍCÍCH IS STÁVAJÍCÍ KAMENNÁ DLAŽBA BOURÁNA RUČNĚ)
- V MÍSTĚ KRÍŽENÍ S CHRÁNIČKOU S KABELEM CETIN BUDE PROVEDEN POUZE OBSYP ŠTĚRKOPISKEM (NEBUDE POUŽITA VE VZDÁLENOSTI 0,5 m NA OBE STRANY OSTROHRANNÁ ŠTĚRKODRŤ)
