D.3.1

PDPS 2017

ŘEDITEL ATELIÉRU	ING. VLADIMÍR NAVRÁTIL	 	Děčínská 717/21, 400 03 Ústí n. L.	
HLAVNÍ INŽENÝR PROJEKTU	ING. PETR HUSÁK			
ZODPOVĚDNÝ PROJEKTANT	ING. ŽDĚNA NOVOTNÁ			
VYPRACOVAL	JANA CSEMEŽOVÁ			
KONTROLOVAL	ING. RADEK NAVRÁTIL			
NÁZEV AKCE BEČVA, HRANICE - PPO MĚSTA BEČVA, JEZ HRANICE - ZKAPACITNĚNÍ JEZU A RYBÍ PŘECHOD		DATUM 8/2017 FORMÁT 8 x A4 MĚŘÍTKO 1:500, 50, 25, 10 Č. ZAKÁZKY 14-041-A1-DSP ÚČEL PDPS		
NÁZEV ČÁSTI VÝZTUŽ ŽÁK BLOK 5 - ŽEBŘÍK		Č. SOUPRAVY 	Č. PŘÍLOHY D.3.1.11.8

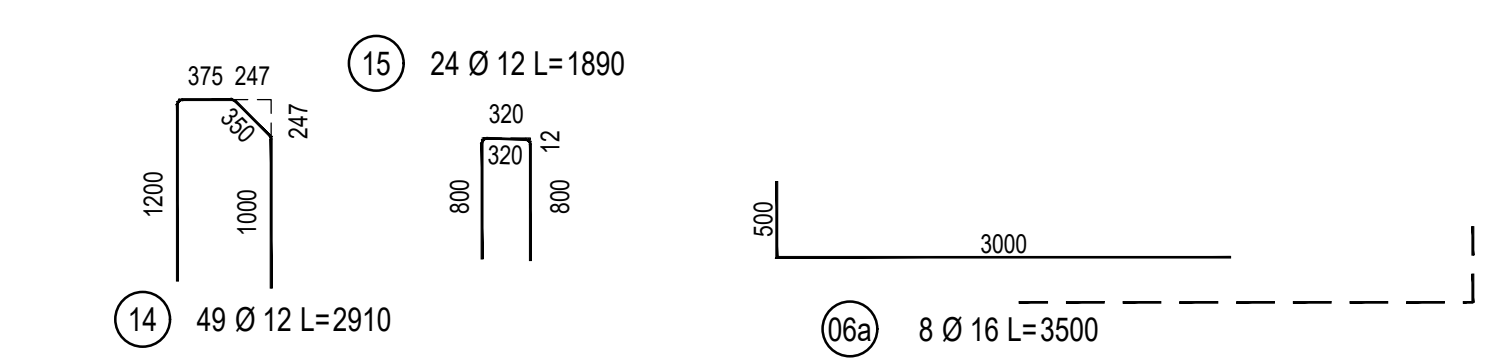
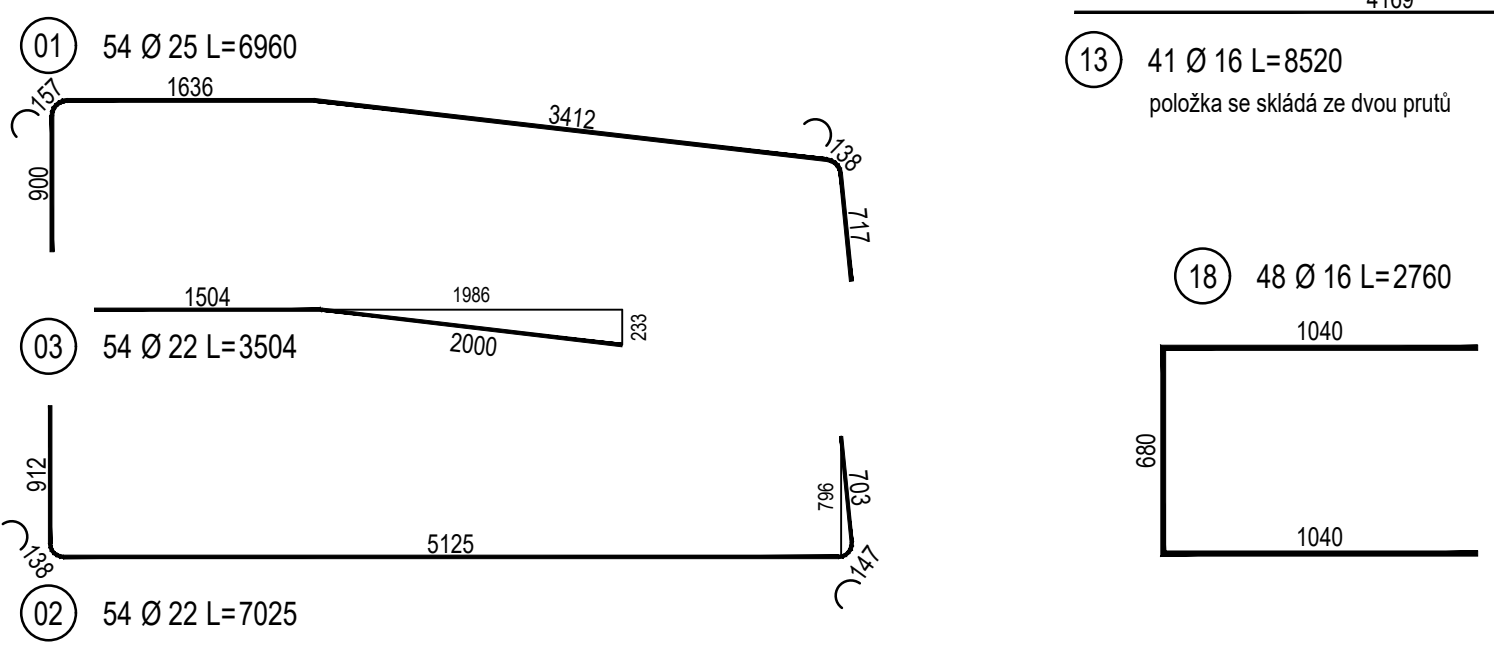
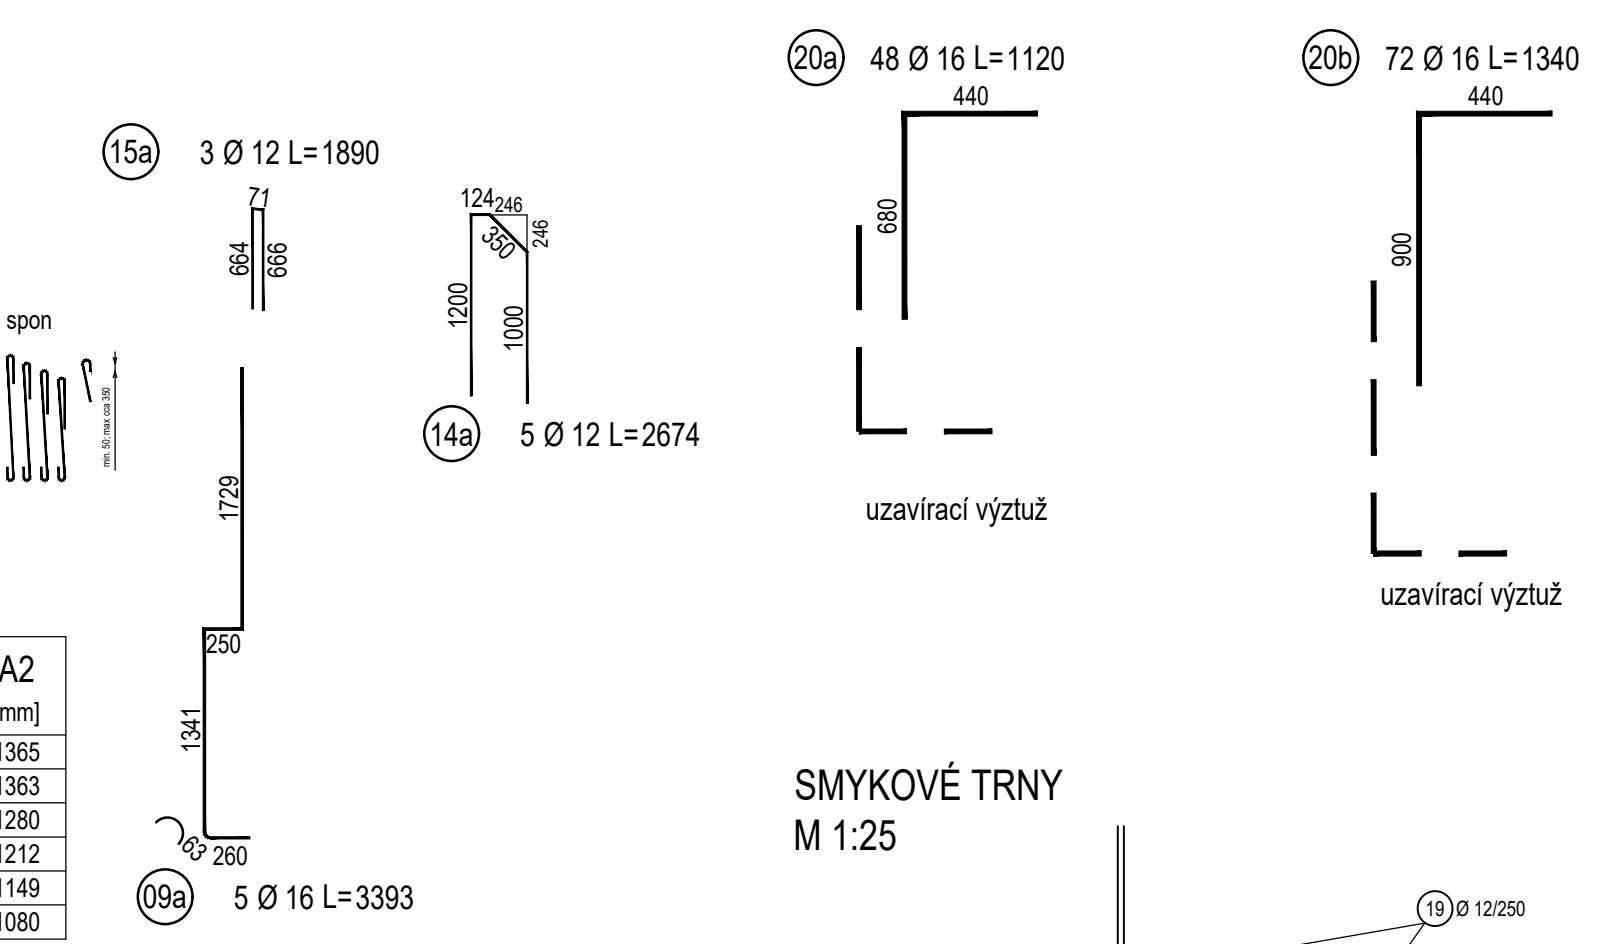
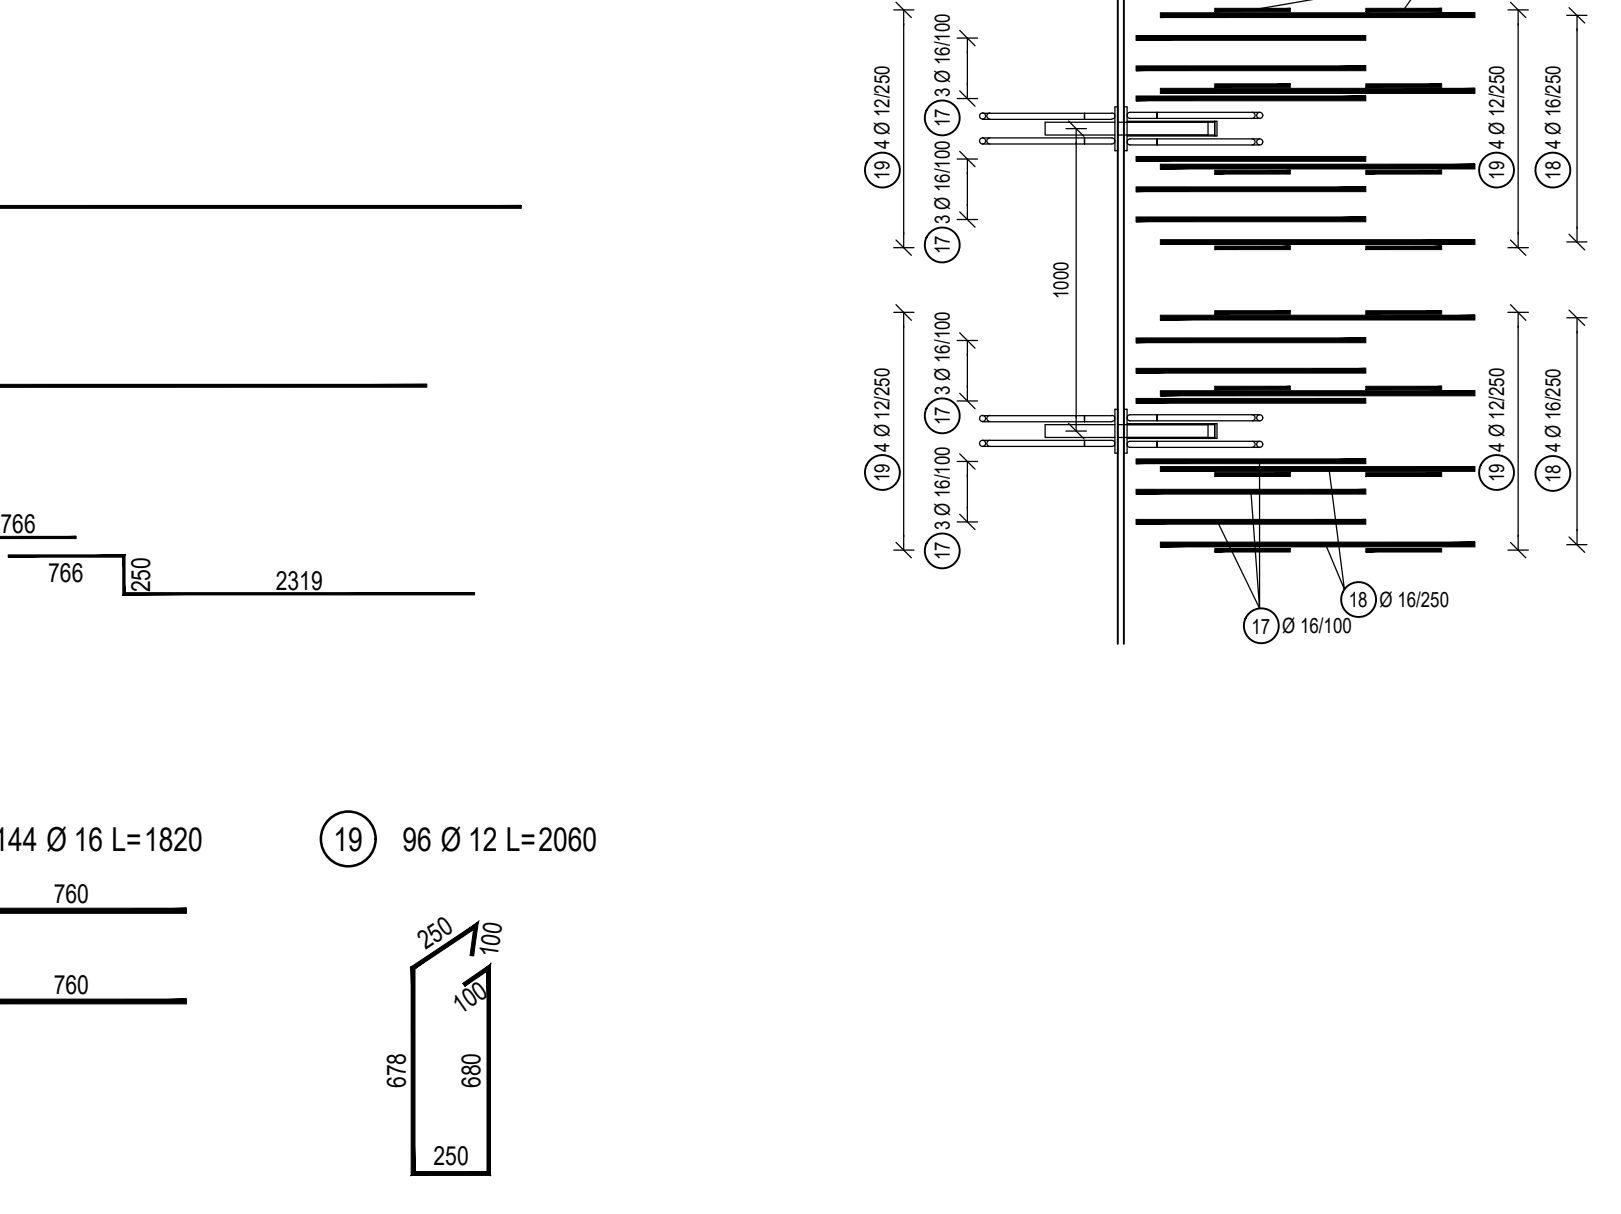
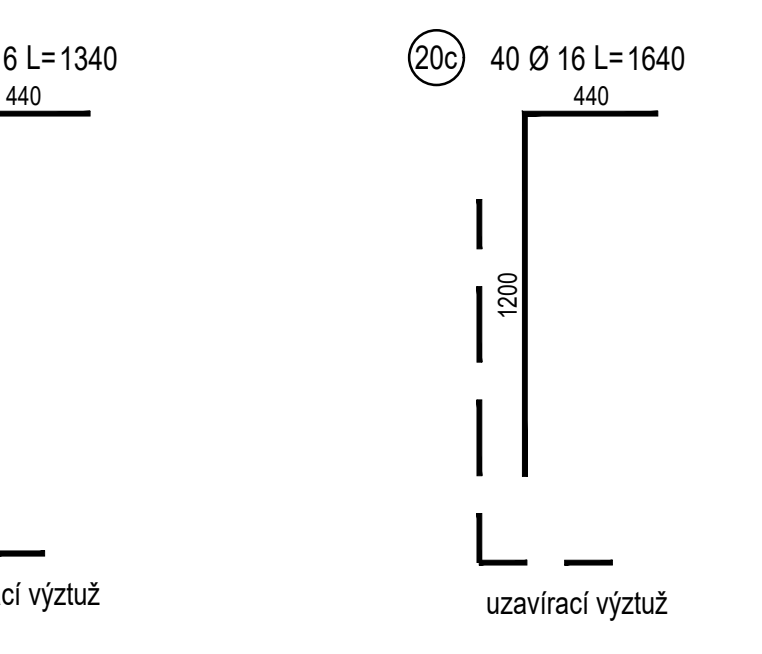
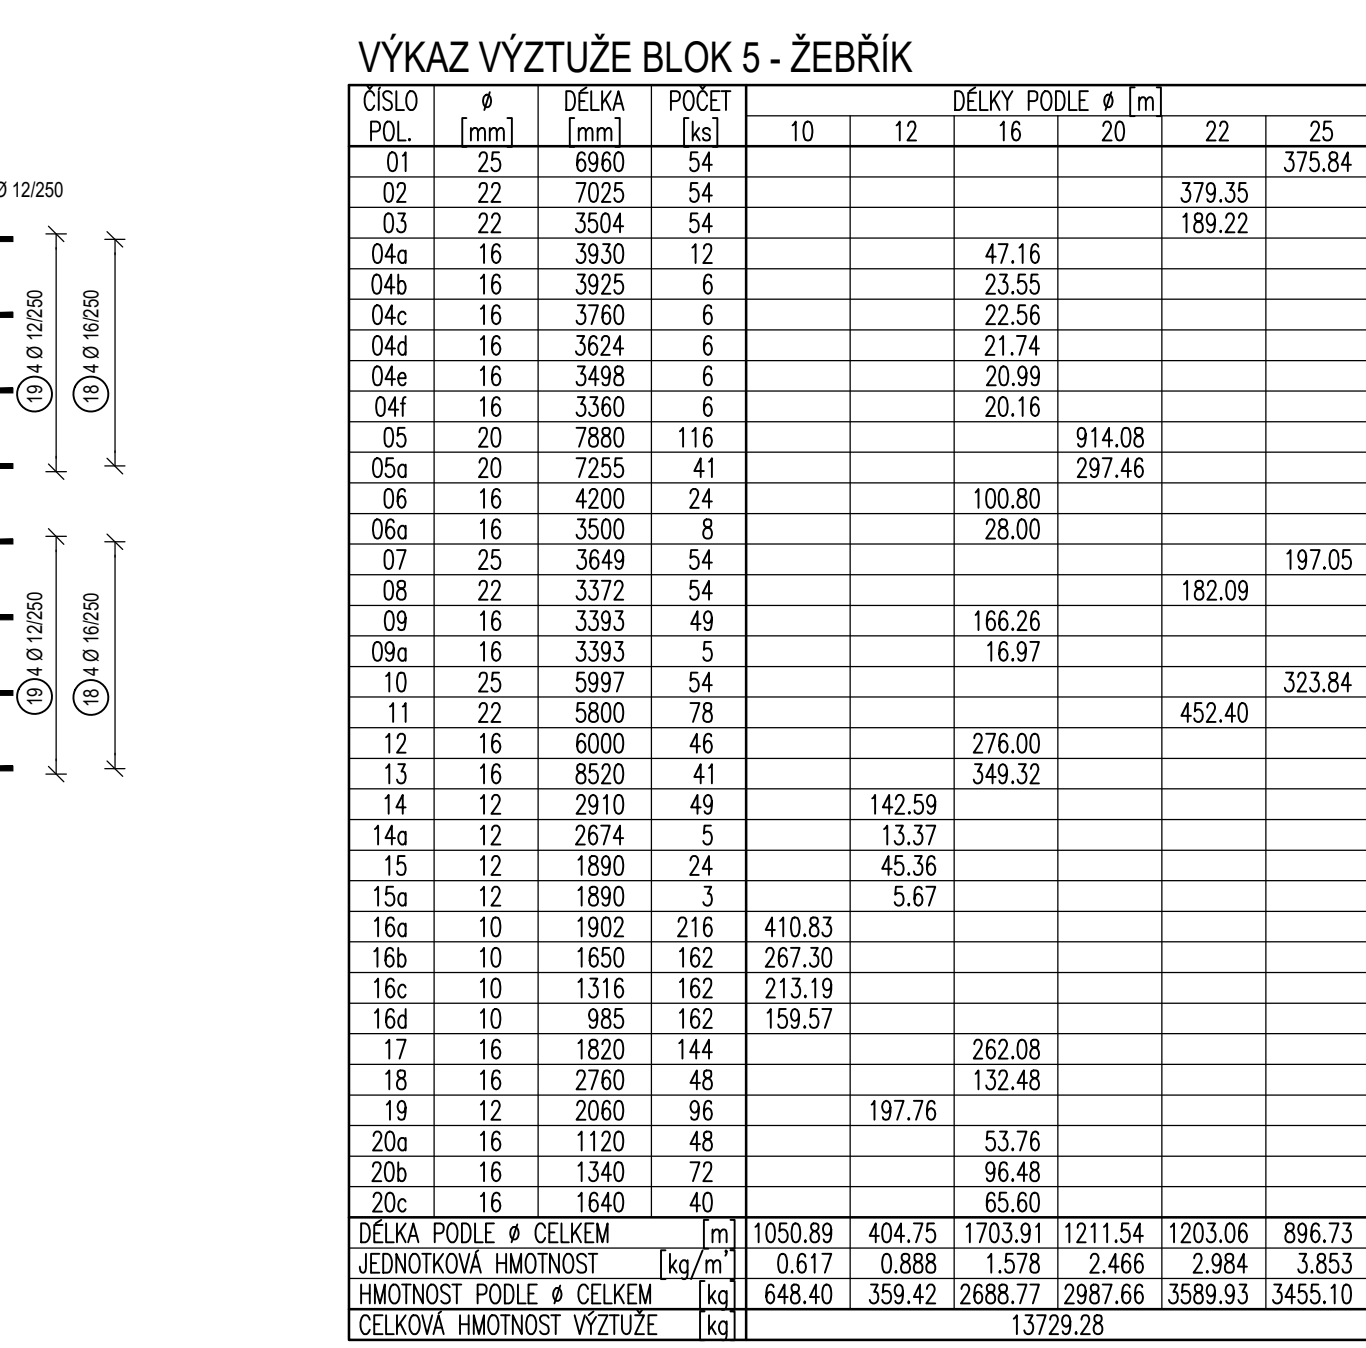
VÝZTUŽ ZDI

- PLOCHY, KTERÉ PŘÍJDOU TRVALE DO STYKU SE ZEMNÍ VLHKOSTÍ, BUDOU OPATŘENY NÁTÉREM
- POVRCH PRACOVNÍCH SPÁR BUDE ZBAVEN CEMENTOVÉHO MLÉKA A ZDRSNĚN, VÝCHÝVAJÍCÍ BETONÁŘSKÁ VÝZTUŽ BUDE ŘÁDNĚ OČIŠTĚNA
- PO BETONÁŽI BUDOU POVRCHY DŮSLEDNĚ OŠETŘOVÁNY TAK, ABY SE PŘEDEŠLO VZNIKU SMRŠŤOVACÍCH TRHLIN

ŽB DŘÍK Z BETONU

C 30/37 - XC4,XF3,XA1(CZ)

Bd: HOBLOVANÁ PRKNA NA POLODRÁŽKU - POHLEDOVÝ BETON, KTERÝ PO ODBEDNĚNÍ NEVYŽADUJE ŽÁDNOU DALŠÍ ÚPRAVU.

C1a: VELKOPLOŠNÉ BEDNĚNÍ Z VODOROVNÉ PŘEKLIŽKY - POVRCH S DROBNÝMI VADAMI, KTERÉ BUDOU PO ODBEDNĚNÍ ODSTRANĚNY

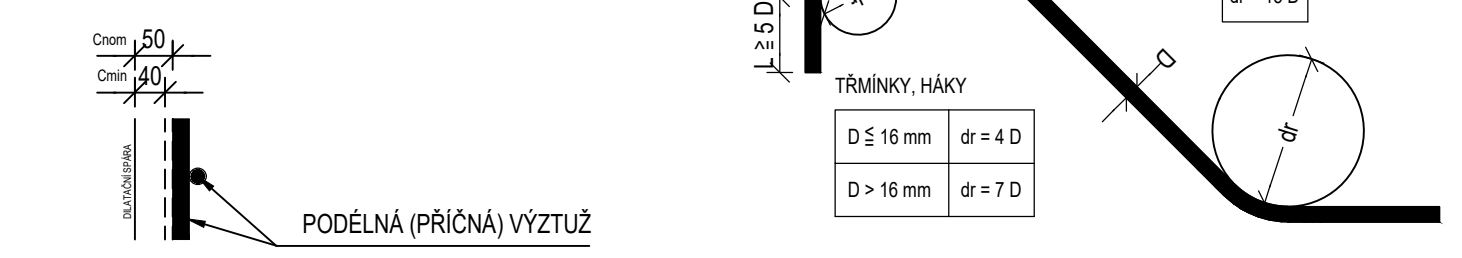
KRYTÍ VÝZTUŽE V
MÍSTĚ DILATACE:
VÝZTUŽ ZDI

NEJMENŠÍ VNITŘNÍ PRŮMĚRY
ZAKŘIVENÍ VLOŽEK dr
PODLE ČSN EN 1992-1-1

OHYBY

TŘMINKY, HÁKY	
$D \leq 16 \text{ mm}$	$dr = 4 D$
$D > 16 \text{ mm}$	$dr = 7 D$
