VZOROVÝ PŘÍČNÝ ŘEZ 1:40

PF42-PF44 (ř.KM 0,5420-0,54904)

NEOPEVNĚNÉ KORYTO (částečně opevněn břeh u soutoku)

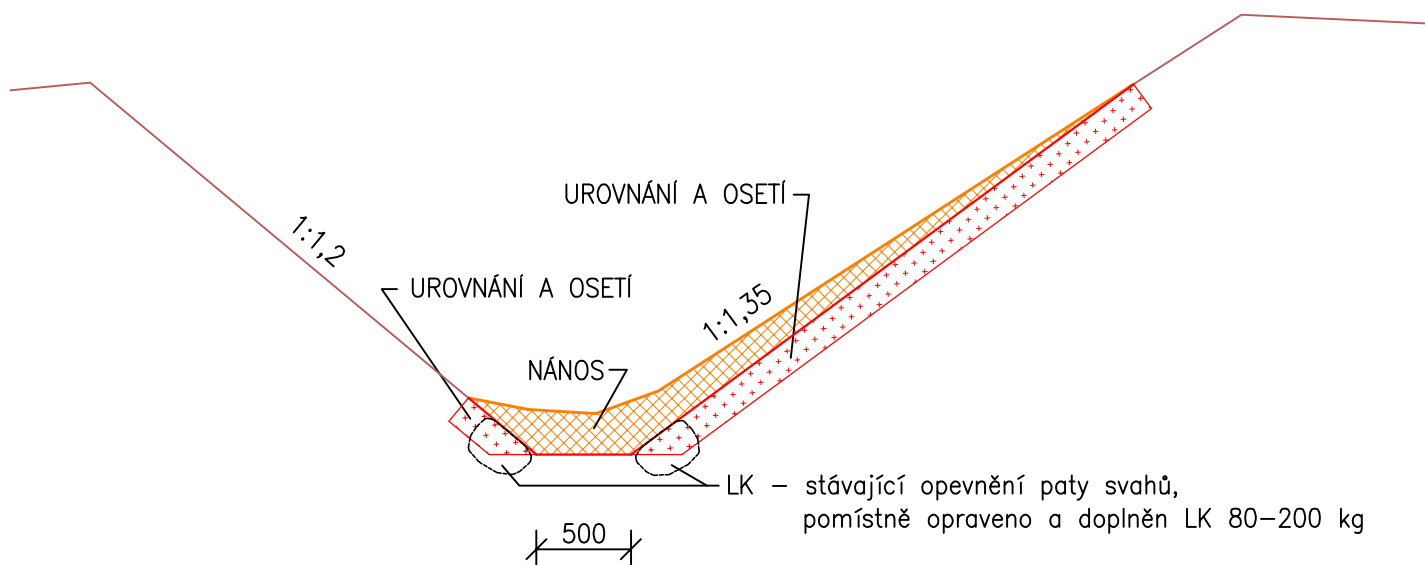
Odtěžení nánosů z jednotlivých profilů toku
v objemu dle příčných řezů – od 0,35 – 0,55 m³/bm

Nános pro odtěžení při stavbě

Urovnáno, ohumusováno a oseto tl. 100 mm

Opevnění paty svahu LK - stávající

V úseku s neopevněným korytem bude odtěžen nános převážně ze dna a v menší míře i ze břehů toku. Nově urovnané břehy budou ohumusovány a osety vhodnou travní směsí. V místě soutoku je provedeno stávající opevnění paty svahu LK, to bude očištěno a dle potřeby místně opraveno. Rozsah osetí břehů je různý a je patrný z příčných řezů v daném úseku. Sklon břehů je proměnlivý (s ohledem na nedostatek místa 1 : 2 - 1 : 1,35).
