Cílem opravy je obnova povrchové ochrany OK vrátní vzpěrných vrat horního i dolního ohlaví PK VD Kostelec nad Labem.

Název stavby:	VD Kostelec nad Labem, protikorozi ochrana vrat PK
Vodní tok:	Labe
Říční km:	857,360
Místo stavby:	VD Kostelec nad Labem (obec Kostelec nad Labem)
Hydrolog. číslo povodí:	1-05-04-012
Kraj:	Středočeský
K.ú.:	Kostelec nad Labem; 670171
Obec s rozšíř. působ.:	Neratovice
Charakter stavby:	Oprava dílčí technologické části PK
Účel stavby:	Obnova protikorozi ochrany OK vrátní vzpěrných vrat dolního i horního ohlaví PK současně s drobnými opravami OK bude prováděna za účelem prodloužení životnosti stávajících technologických prvků OK.
Číslo akce:	149150003

D.2.1. - 5.2.2.1 Vrátně vzpěrných vrat PK včetně příslušenství (č.v.A0-1803-00-HO, DO):

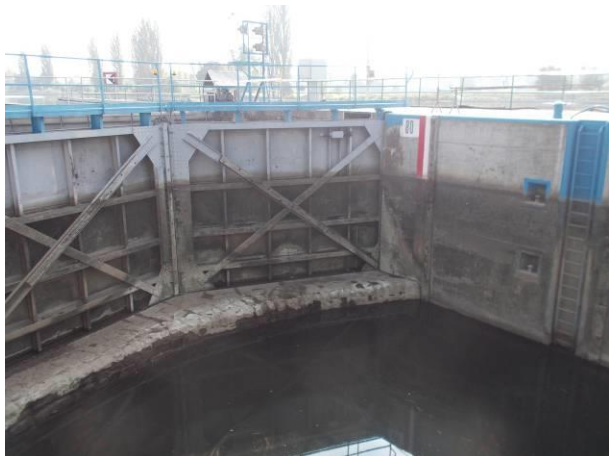
vzpěrná vrata HO z pravého břehu

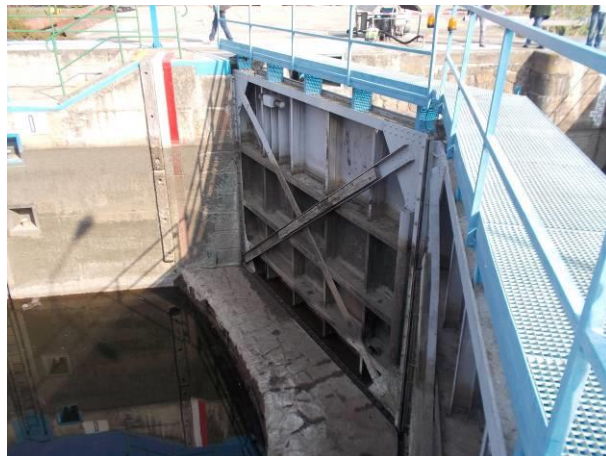
vzpěrná vrata HO z levého břehu

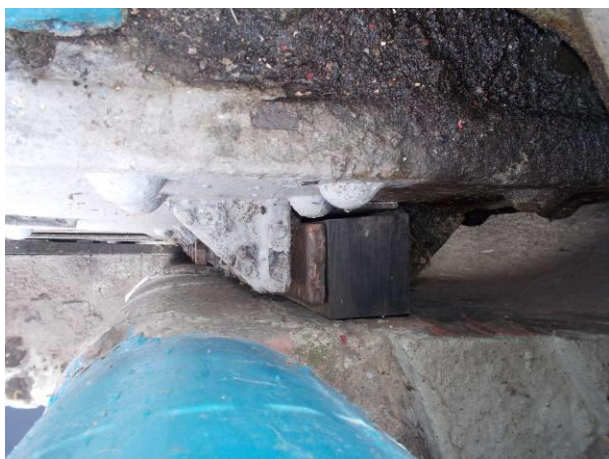
Stávající těsnící sada pryžového bočního, srazového a prahového těsnění je na hranici životnosti, vykazuje komplexní degradaci a opotřebení - snížená těsnící schopnost.

boční těsnění vrat HO PK

- stávající degradovaná a poškozená těsnící sada - pryžové těsnění srazového, bočního a prahového těsnění, bude nahrazena novou sadou shodného technického a materiálového provedení. OK nosičů těsnění, přitlačných a těsnících lišt jsou v dobrém technickém stavu a nebudou vyžadovat opravu avšak u bočního i prahového nosiče budou doplněny rektifikační šrouby s přitlačnými nerezovými lištami. Následně bude provedena obnova povrchové ochrany stávající OK. Stávající poškozený a nevyhovující spojovací materiál bude nahrazen novým v materiálovém provedení nerez (A2/A4) vyjma přivařených matic M16, které budou zachovány, v případě potřeby opraveny.

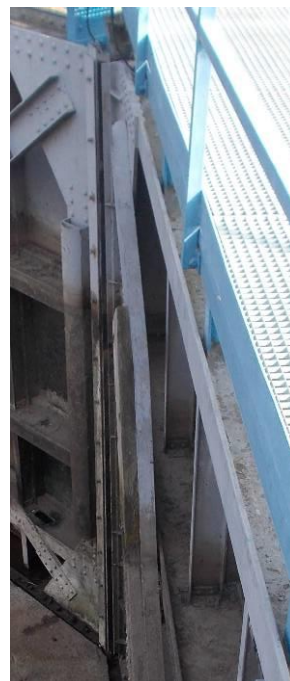
srazové těsnění vrat HO PK

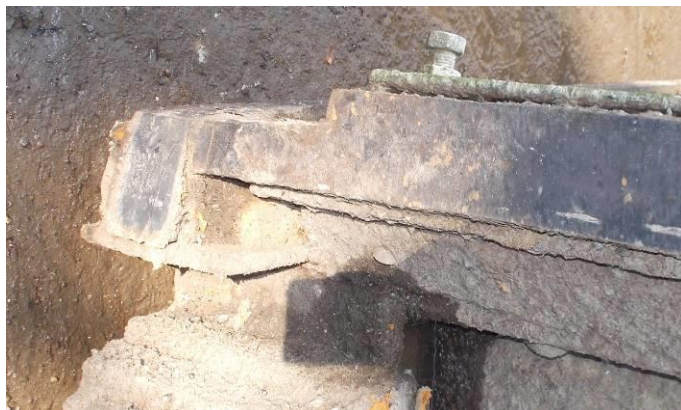
dolní roh na srazu vrat HO PK

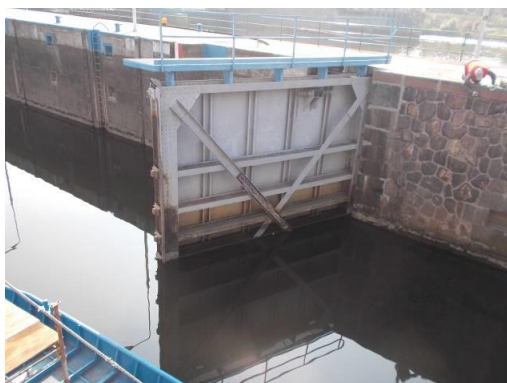
vzpěrná vrata DO z levého břehu

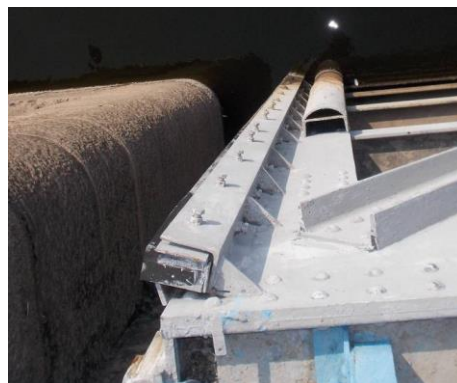
detail srazového těsnění vrat DO

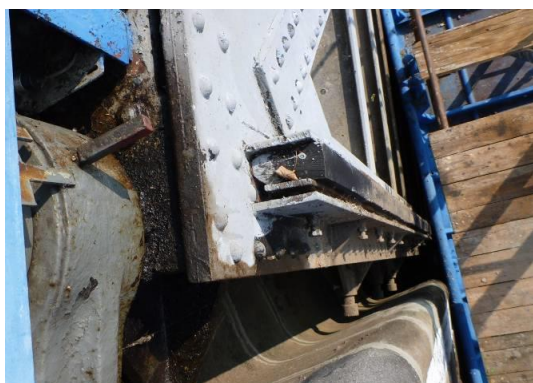
boční těsnění vrat DO PK

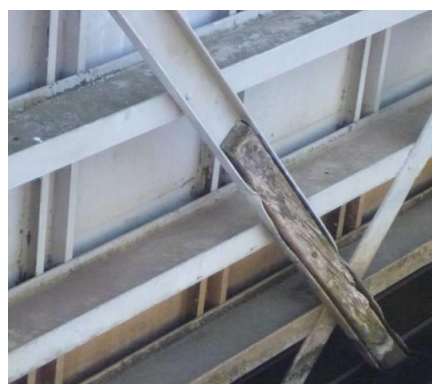
Stávající povrchová ochrana OK vrátní včetně příslušenství je degradovaná, s místními projevy povrchové koroze. OK vrátní je však v dobrém technickém stavu bez úbytků základního materiálu komponentů konstrukce - bez výskytu důlkové nebo vrstvené koroze oslabující únosnost konstrukce. Ložiska vrátní, dosedací boční a srazové stoličky, jsou v dobrém technickém stavu bez zjevných projevů opotřebení. Na OK jednotlivých vrátní se nacházejí drobné deformace způsobené v minulosti většinou nárazy plavidel či zaklíněnými předměty.

deformace OK vrat DO

- 1) Drobné deformace nosičů těsnění i deformace nosičů opeření (diagonály U200) budou před aplikací nátěrového systému vyrovnány, bude-li to možné bez rozsáhlejších zásahů do konstrukce vrat.
