# POVODÍ LABE, státní podnik

## ZÁMĚR OPRAVY

Bělá, Skuhrov nad Bělou, oprava PB zdi, ř. km  
20,319 – 20,435

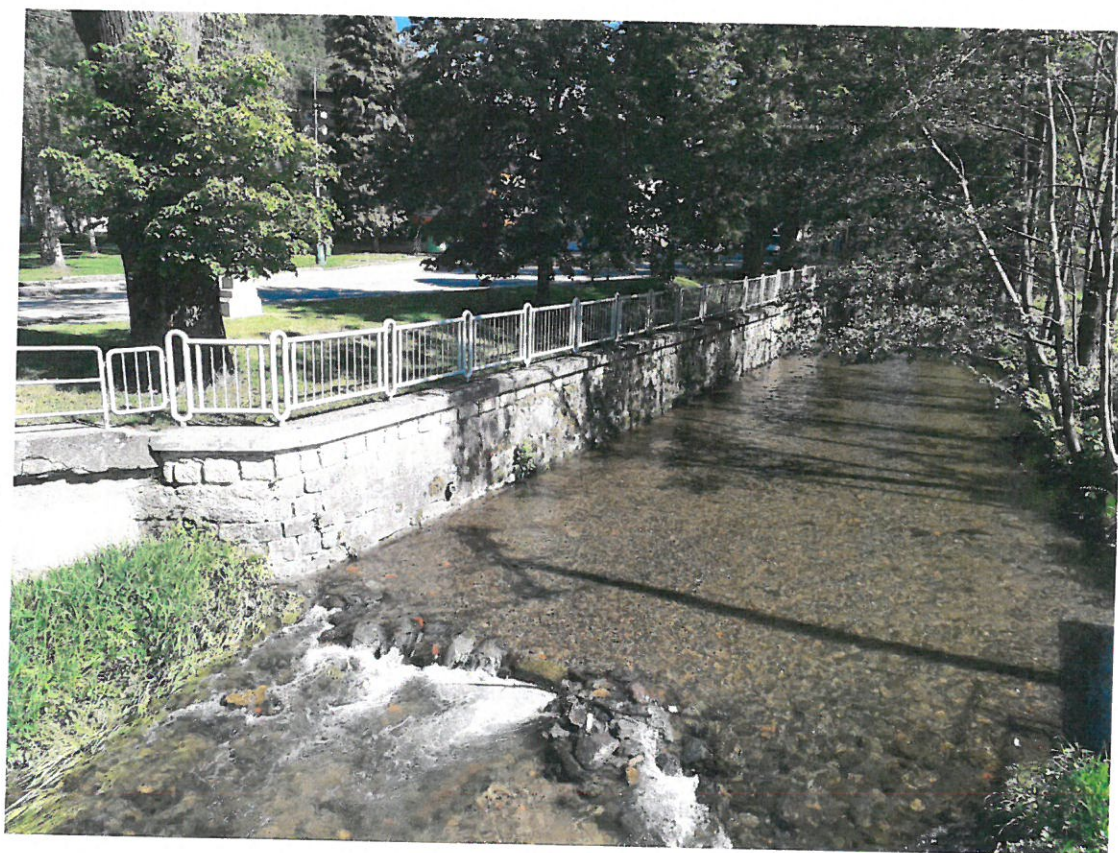
Pravobřežní kamenná zeď ve Skuhrově nad Bělou byla vybudována v roce 1937. Zeď byla postavena z důvodu stabilizace břehů koryta a okolních pozemků. Vlivem klimatických podmínek a špatného založení celé zdi, dochází k sedání a trhlinám na konstrukci, základová spára pod zdívkou je otevřená, je zde riziko destrukce.

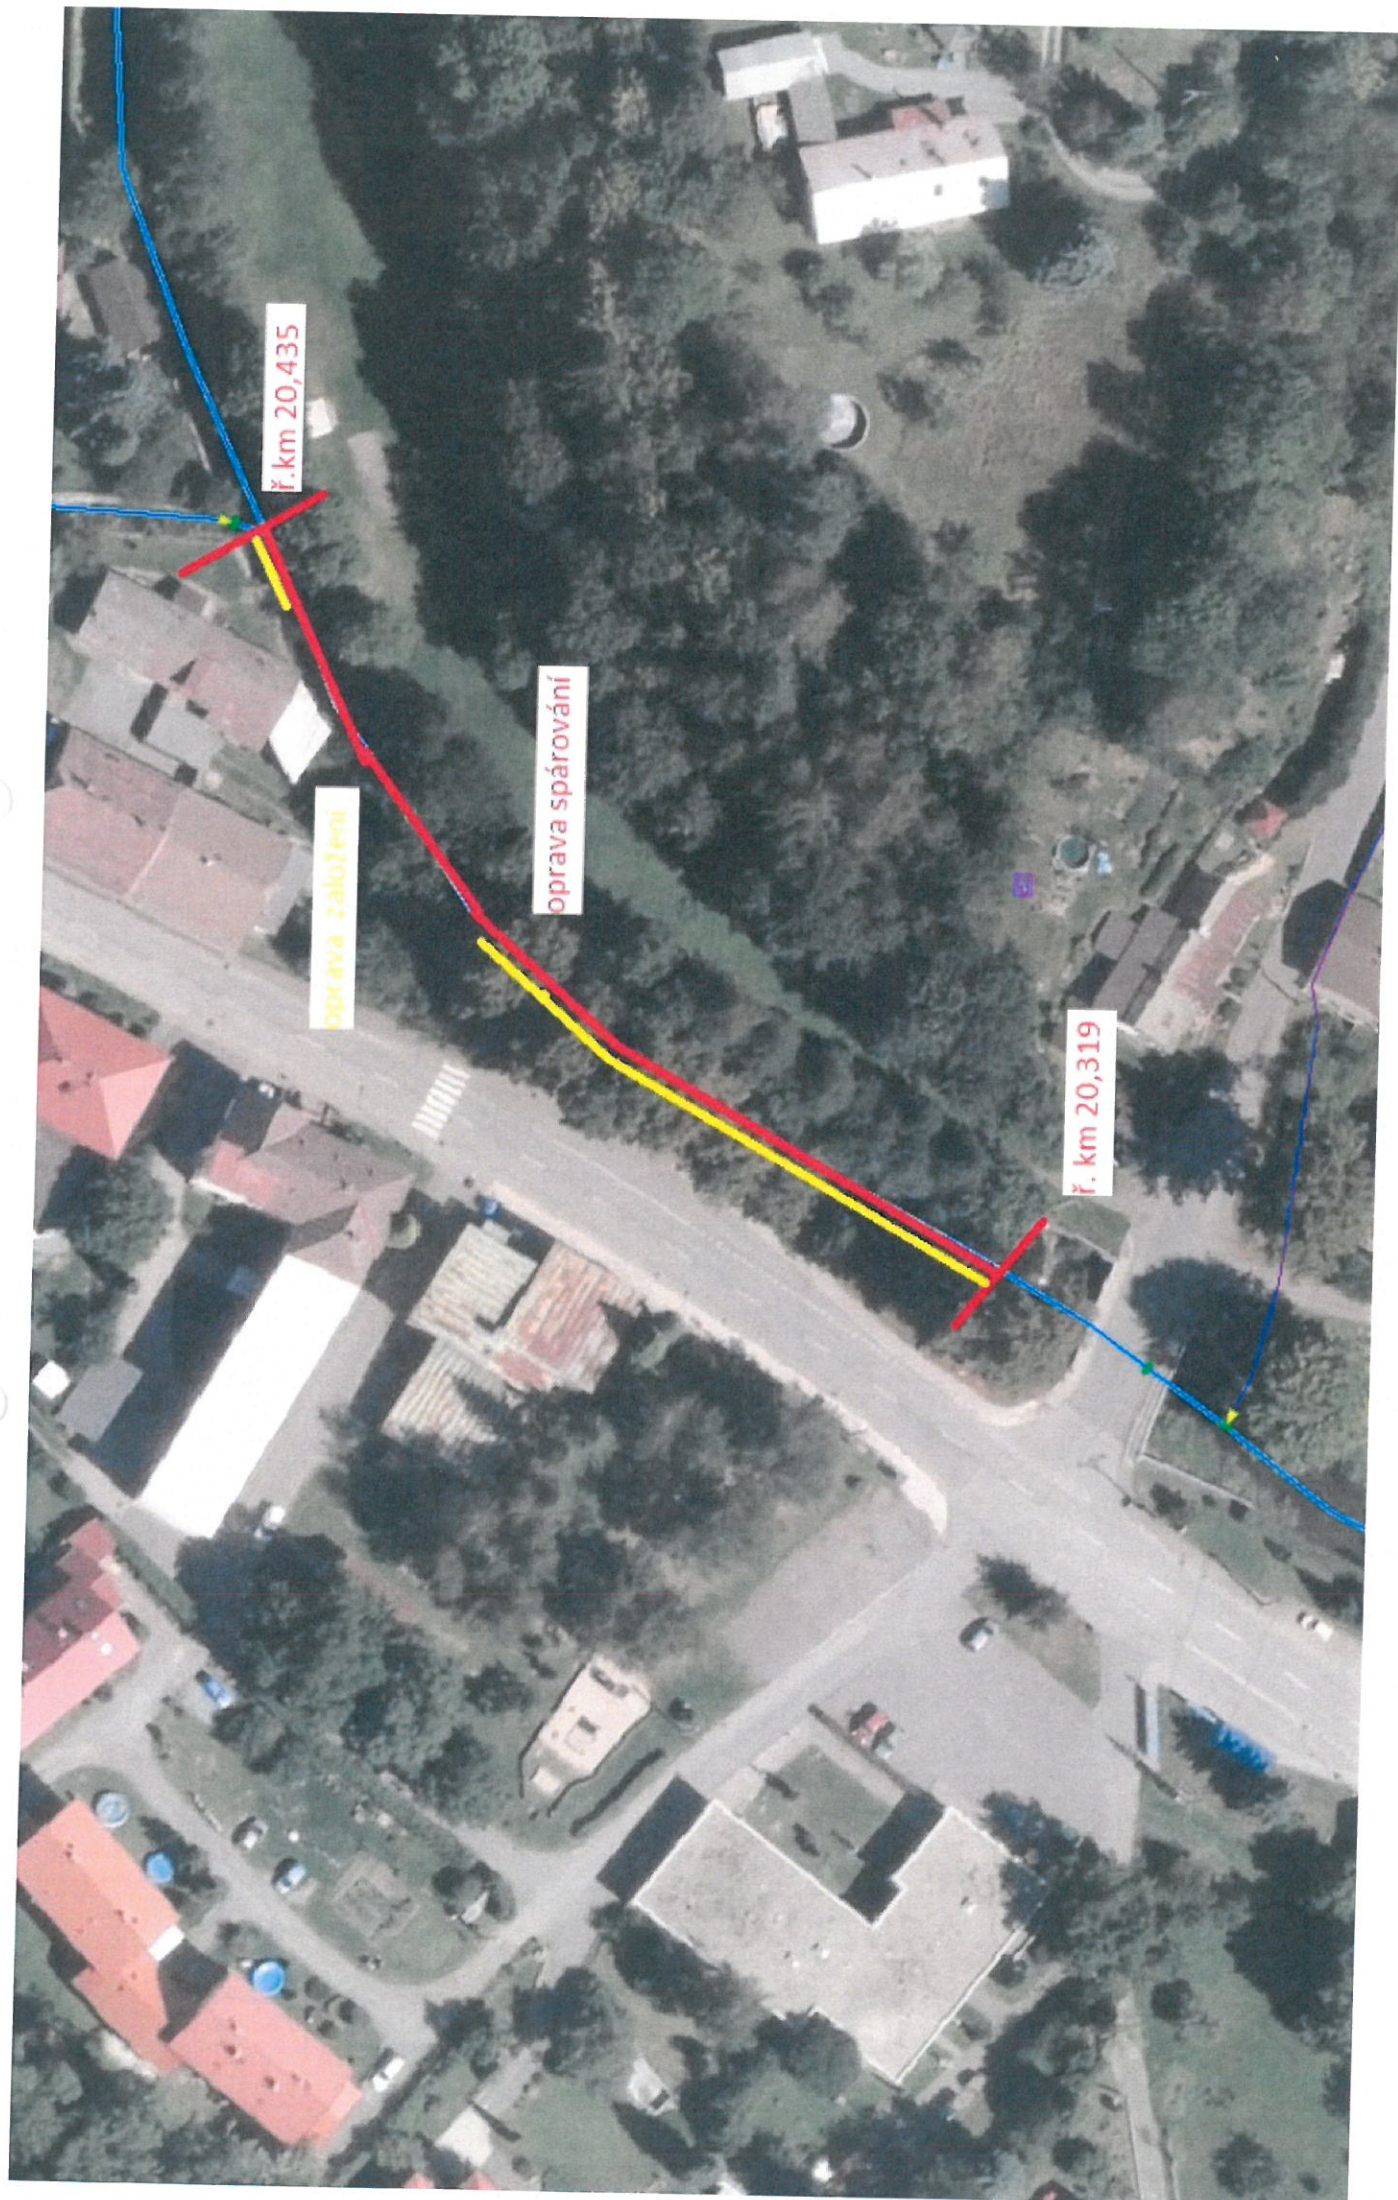
ř. km 20,435

oprava založení

oprava spárování

ř. km 20,319

Předmětem veřejné zakázky je oprava založení pravobřežní zdi (oprava založení v délce cca 75 m), přespárování poškozených míst (cca 50% z celkové plochy), včetně opravy parapetu. Jedná se o úsek vodního toku nad silničním mostem po soutok s Proložským potokem.
