## ČÁST 2. NÁVRHOVÁ ČÁST

### B.2 Technická zpráva

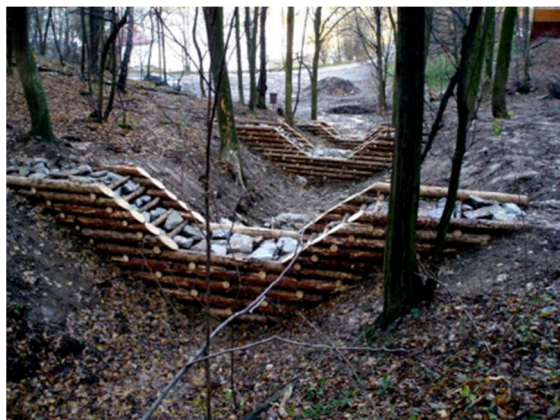
Obr. 9: Srubová přehrážka (zdroj internet)

- V době plnění jímacího prostoru nad přehrázkou může být dočasným biotopem vodních a na vodu vázaných organismů.

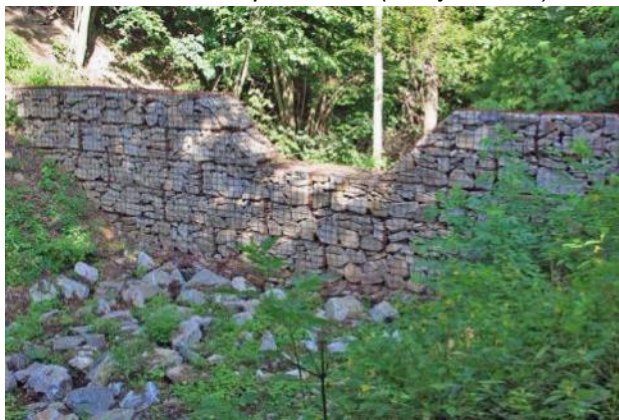
Obr. 11: Drátokamenná přehrážka (zdroj internet)

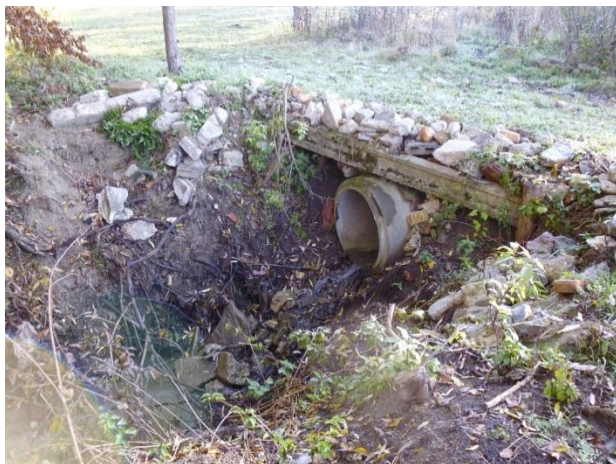
Obr. 19: Náhrada propustku brodem

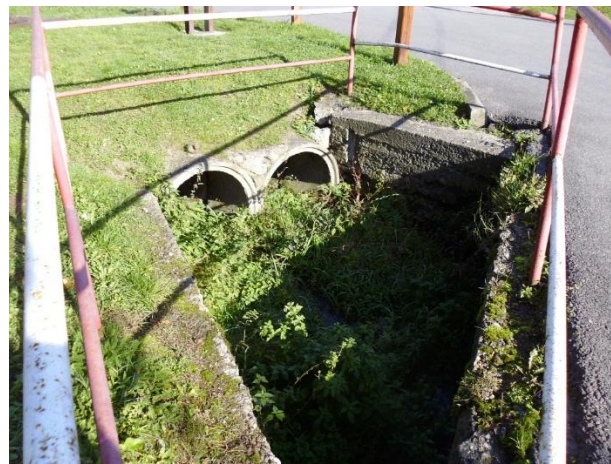
Obr. 20: Odstranění stávajícího zatrubnění toku

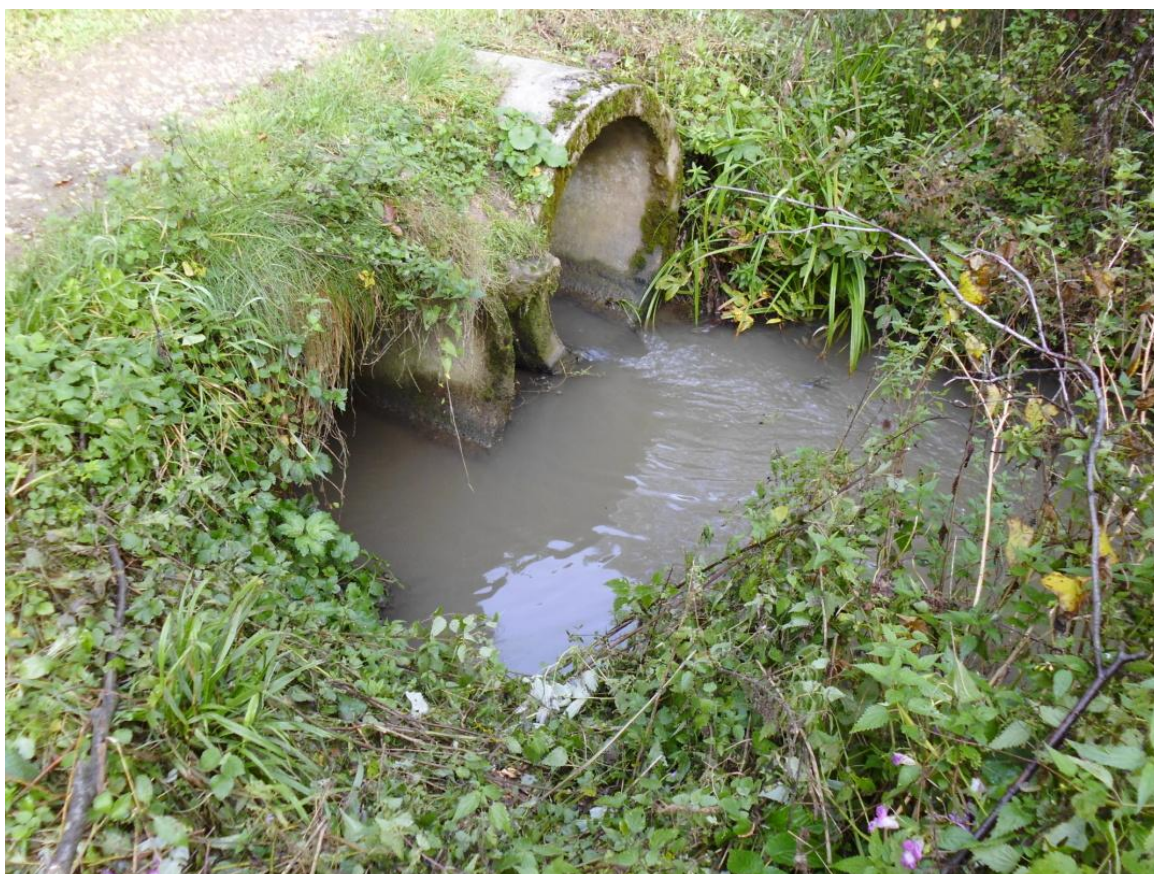
Obr. 27: Propustky ř. km 2,955

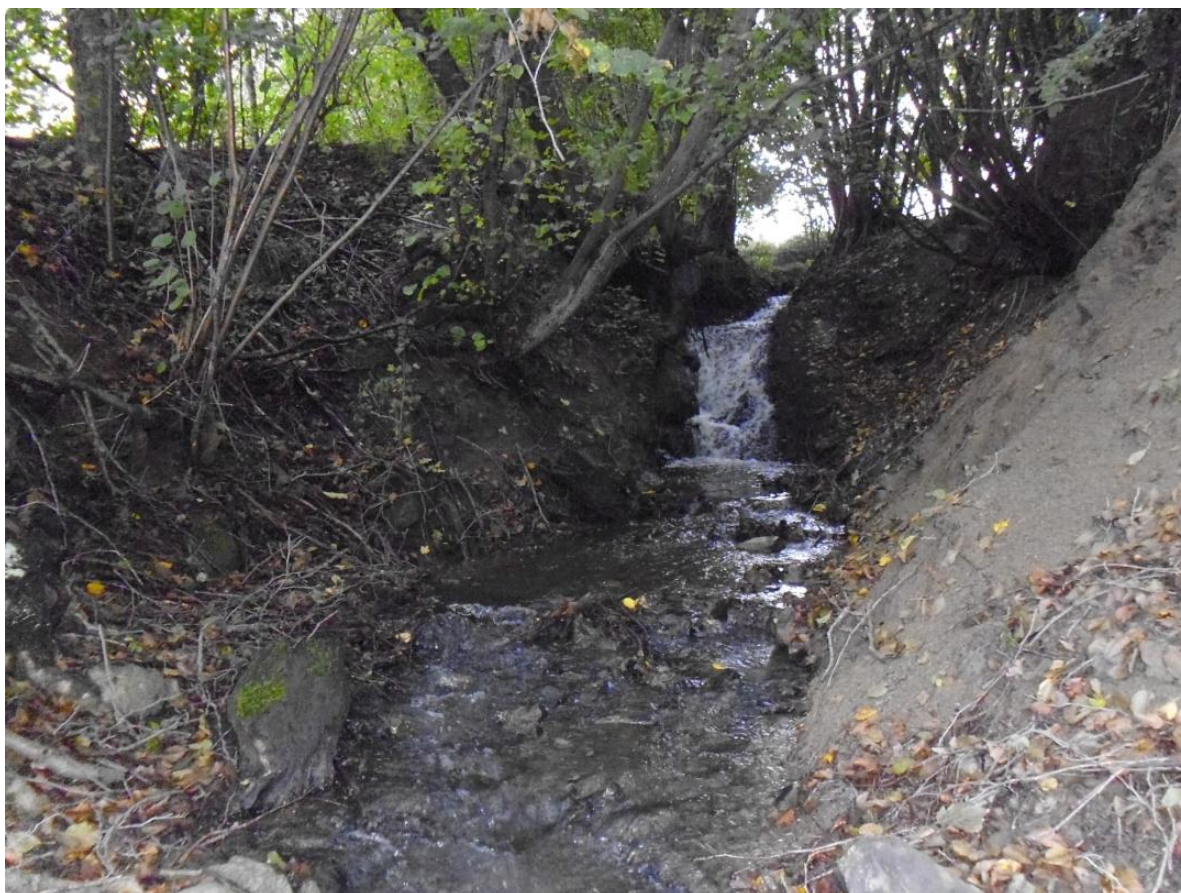
Obr. 28: Lokalita návrhu balvanitého skluzu

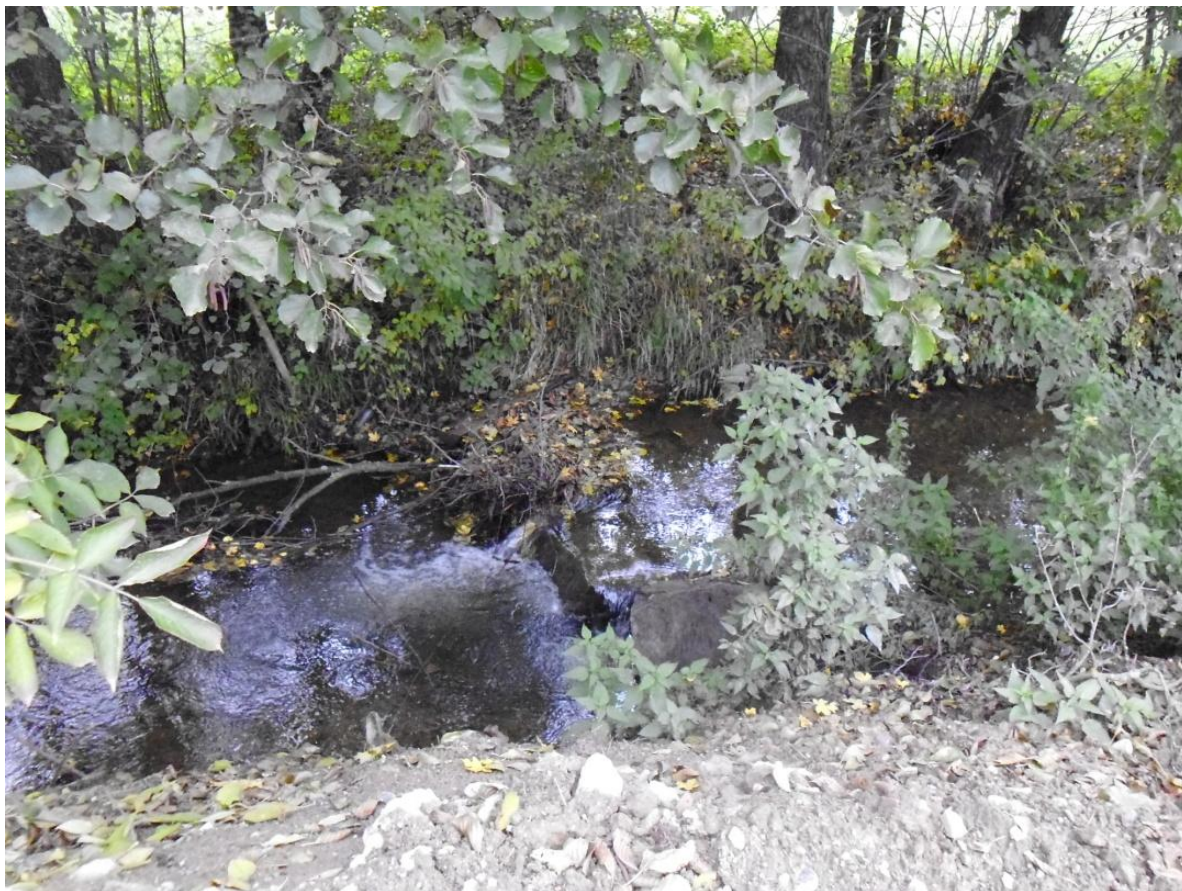
Obr. 39: Lokalita návrhu balvanitého skluzu

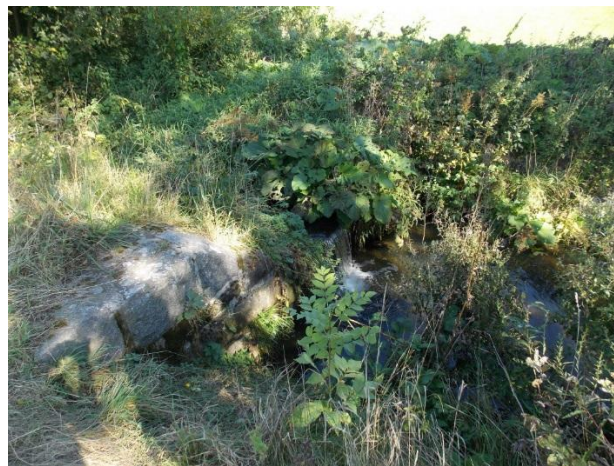
Obr. 45: Kamenný spádový stupeň ř. km 0,283

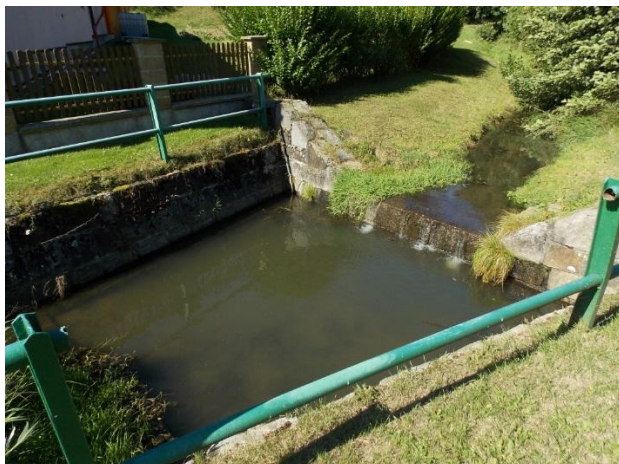
Obr. 48: Spádový stupeň ř. km 0,932

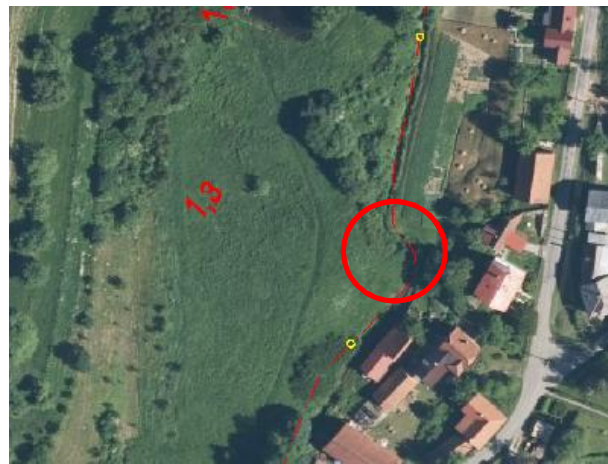
Obr. 49: Lokalita výskytu břehové nátrže

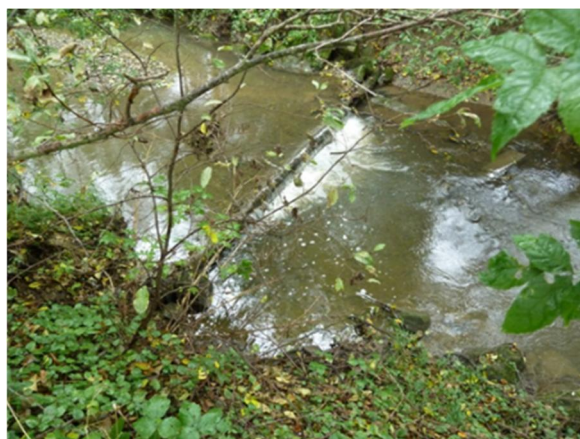
Obr. 56: Dřevěný stupeň v korytě Smolinky

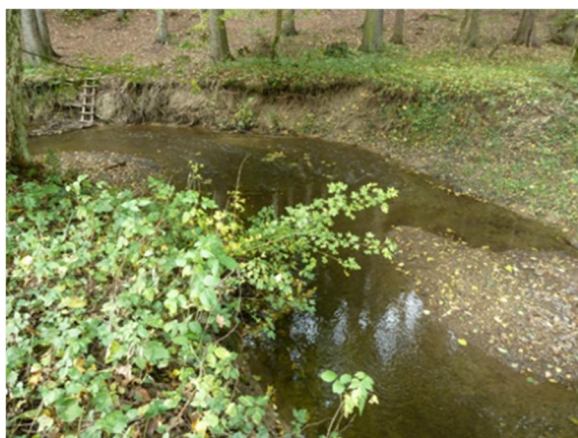
Obr. 60: Břehová eroze v konkávě a nánosy před obloukem u táborové louky u PP Podskaličí

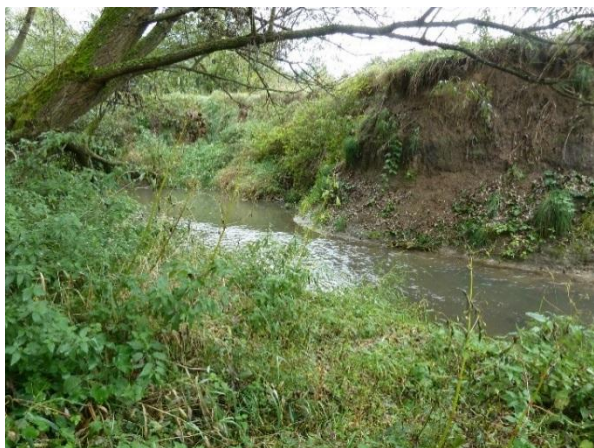
Trasa koryta je mírně zvlněná s několika meandry. Koryto je v současné době již významně prohloubené (až 4 m), čímž dochází ke snížení možnosti rozlivů do okolní nivy.

Obr. 72: Stávající zahloubené koryto Vlárý

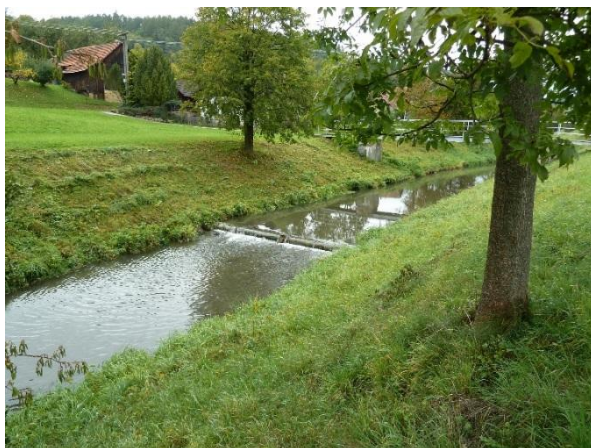
Stávající úsek toku dosahuje velmi nízkého stupně HMF hodnocení (poškozený až zničený). Koryto Vlárý je v tomto úseku napřímeno bez možnosti jakéhokoli přirozeného vývoje. Do koryta je zaústěno několik výpustí. V tomto úseku se nachází potenciální migrační překážka v podobě dřevěného stupně.

Obr. 74: Dřevěný stupeň v korytě pod lávkou pro pěší v ř. km 33,151

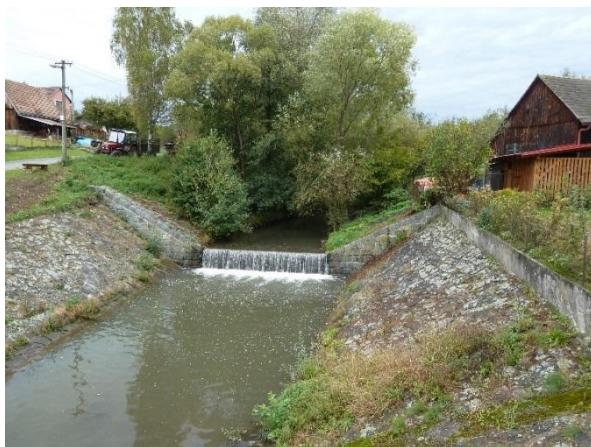
V ř. km 33,506 se nachází kamenný spádový stupeň výšky cca 2 m, který představuje významnou migrační překážku. S uvažováním realizace VD Vlachovice znemožňuje spádový stupeň migraci vodních organismů proti proudu Vlárý do ř. km 34,800, kde se nachází profil navrhované hráze a bez ohledu na VD Vlachovice je tímto objektem zamezeno volnému pohybu organismů z nižších úseků toku do Sviborky, která ústí do Vlárý v ř. km 34,400.

Obr. 76: Kamenný spádový stupeň v ř. km 33,506

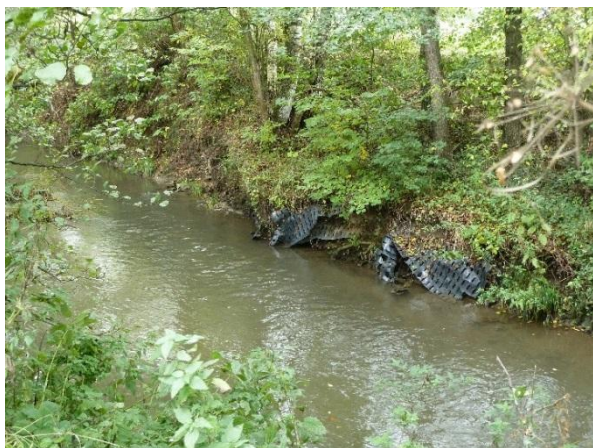
Těsně nad spádovým stupněm v ř. km 33,506 je na levém břehu odhalena geotextilie, která tu zřejmě byla instalována pro zpevnění levého břehu – tuto funkci již neplní. Mimo tento krátký úsek má koryto vodního toku přirozený, přírodě blízký charakter bez opevnění.

Obr. 78: Narušené gumové opevnění v patě levého břehu
