Stavba: Mlýnský náhon, Horní Moštěnice – optimalizace toku

B. Průvodní zpráva

STUDIE

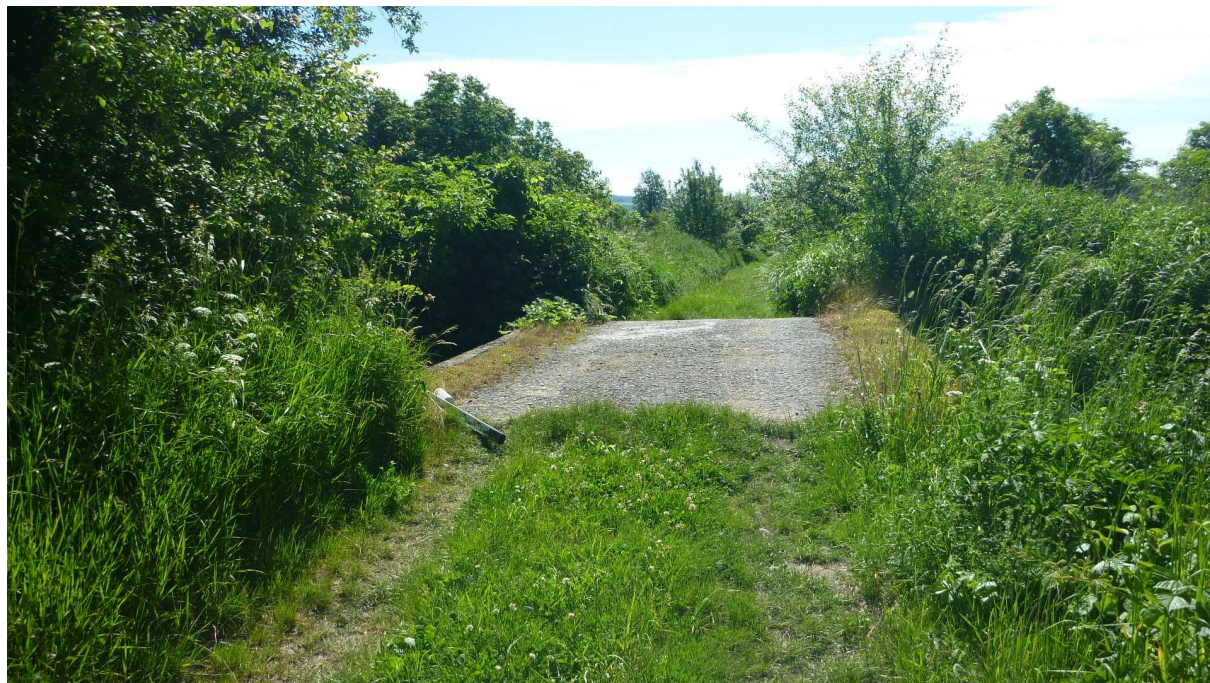
Obrázek 1 – Betonový hospodářský most v ř. km 9,155

V extravilánu obce se nachází tři hospodářské betonové mosty v ř. km 9,155; 10,011 a 10,316. Další most je železniční v ř. km 10,485, pod kterým jsou dva propustky DN 1200 o délce cca 11 m. Přejezd v ř. km 11,519, pod kterým jsou dva propustky DN 1000 o délce 6 m. Poté jsou přerušeny betonovým vtokovým objektem, do kterého jsou svedeny příkopy, vedoucí podél silnice I/55. Poté oba propustky DN 1000 pokračují pod silnici I/55 v délce cca 22 m již do intravilánu obce Horní Moštěnice. V ř. km 10,718 se nachází betonový most

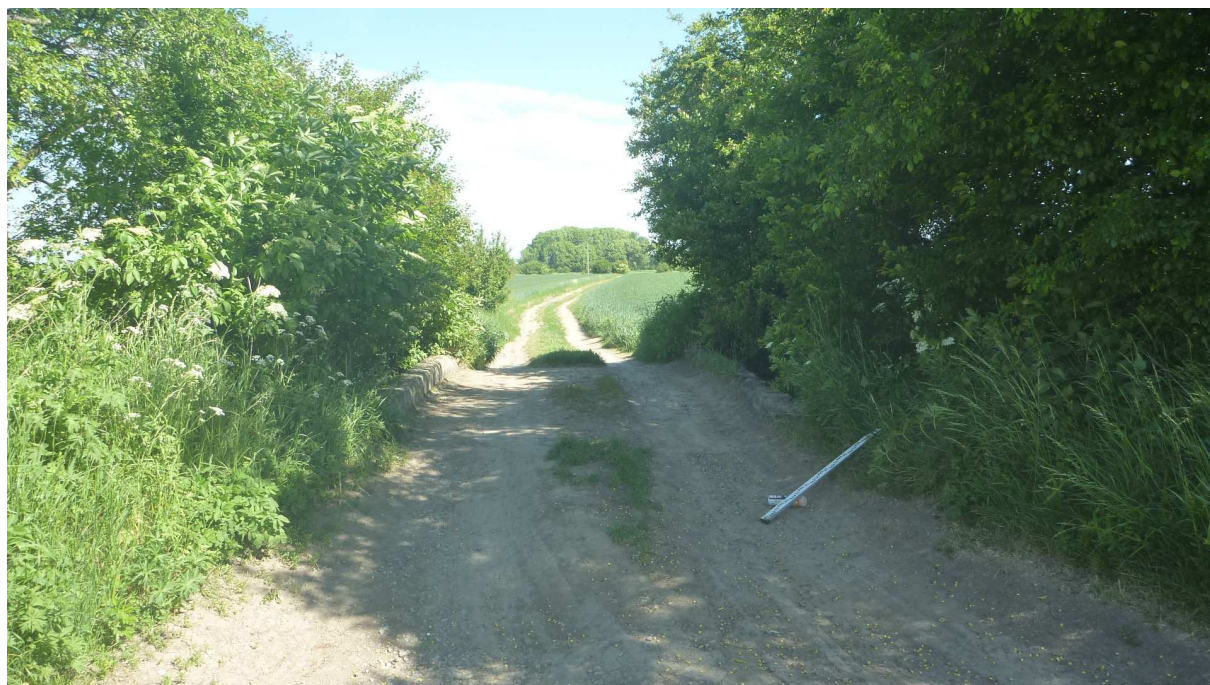
Obrázek 2 – Betonový hospodářský most v ř. km 10,011

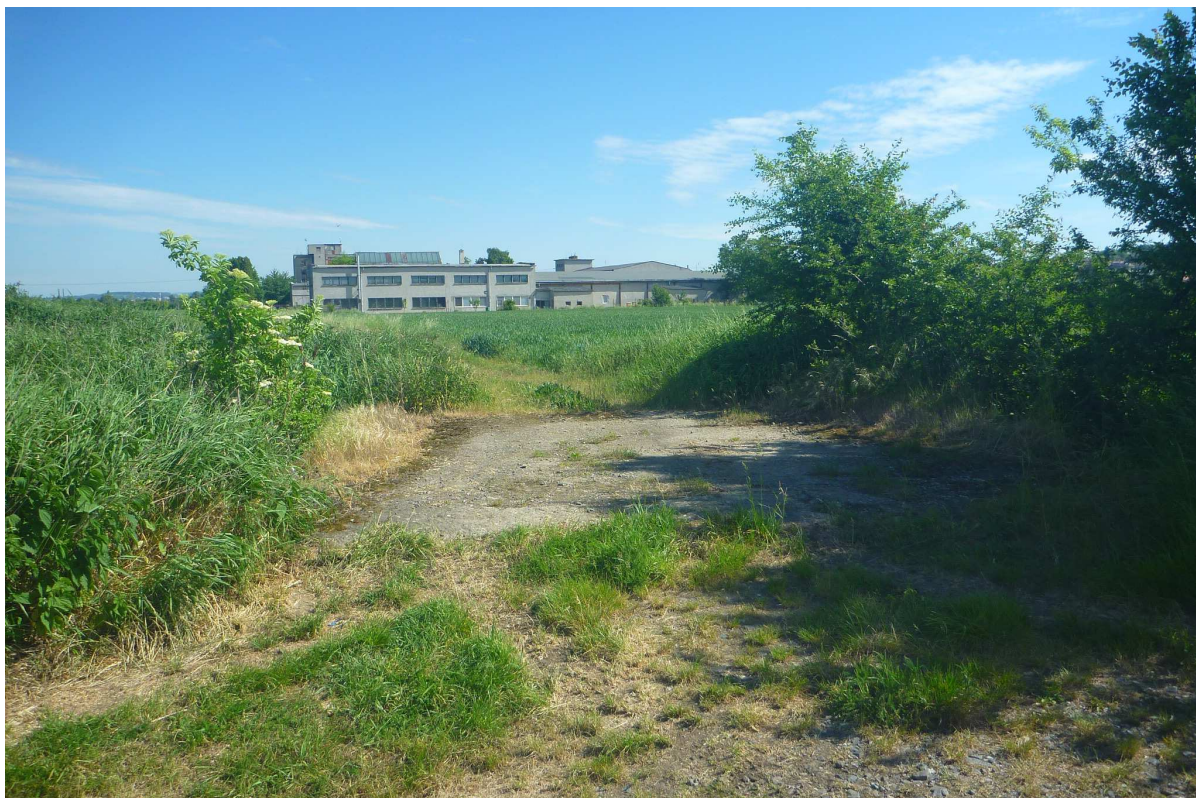
Obrázek 3 – Betonový hospodářský most v ř. km10,316

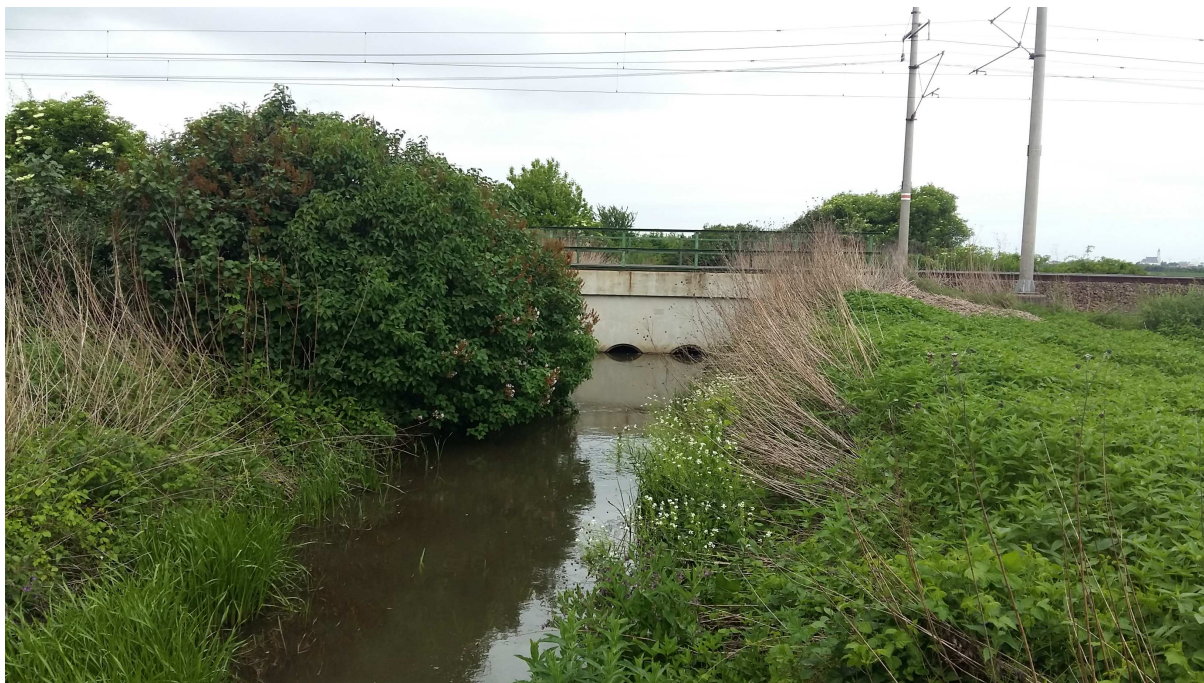
Obrázek 4 – Železniční most s propustkem - 2x DN 1200 v ř. km 10,485

10,481 – 10,491	2x DN 1200	dl. 11,0 m
10,516 – 10,522	2x DN 1000	dl. 6,0 m
10,524 – 10,544	2x DN 1000	dl. 22,0 m
11,123 – 11,161	DN 1000	dl. 38,0 m

Objekty na Mlýnském náhonu (propustky pod železnicí, silnicí I/55 a komunikací na ul. Revoluční) jsou v dobrém technickém stavu. U propustku na ul. Revoluční jsou však na vtoku osazeny česle, které částečně omezují jeho kapacitu, dalším negativem je to, že vyústění propustku je zahloubeno cca 20 cm pod historickou niveletu a mezi ř. km 10,545 – 11,121 je velmi malý výškový rozdíl, který podporuje zanášení tohoto úseku sedimentem.

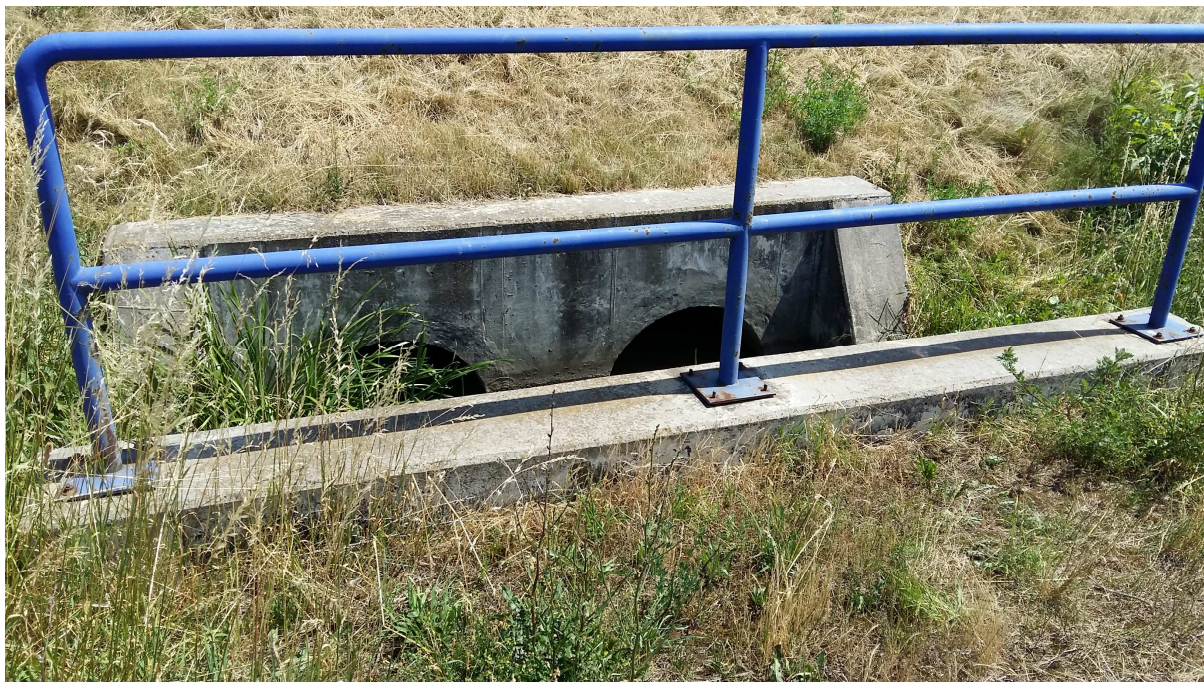
Obrázek 5 – Výtokový objekt propustků – 2x DN 1000 v ř. km 11,519

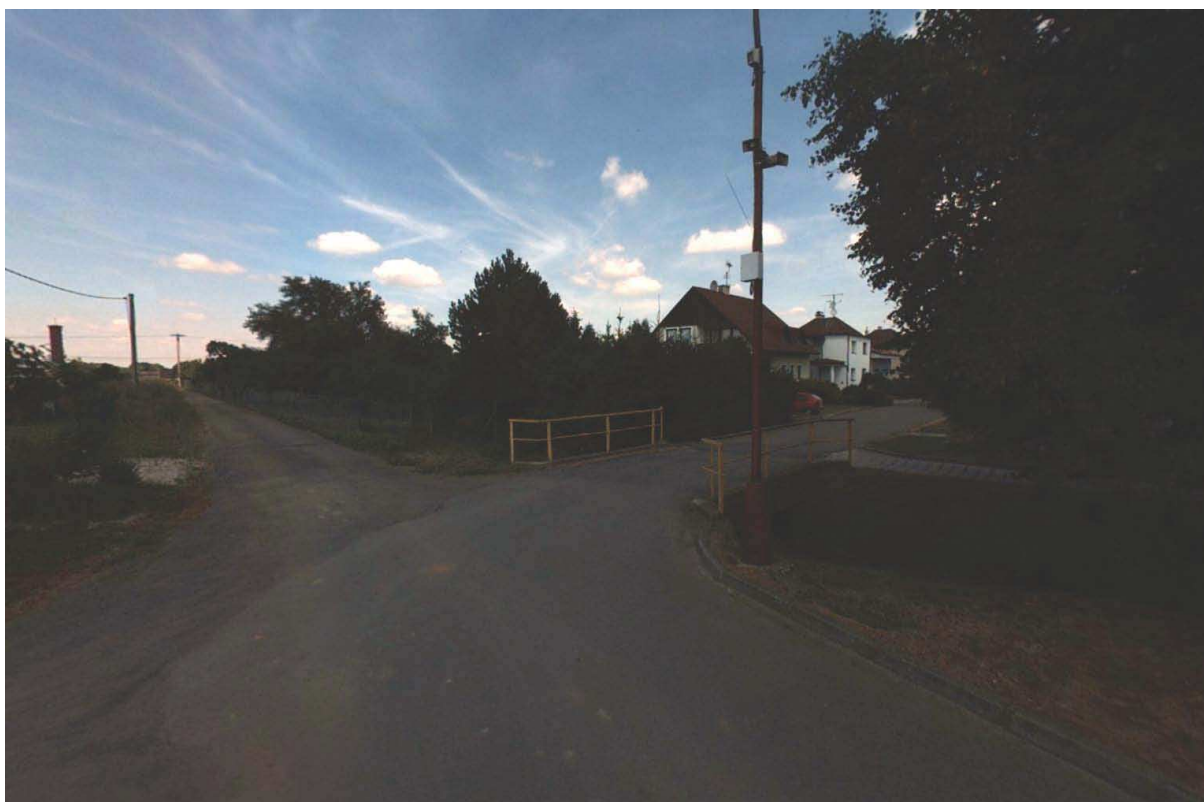
Obrázek 6 – Most sloužící pro přejezd po místní komunikaci v ř. km 10,718

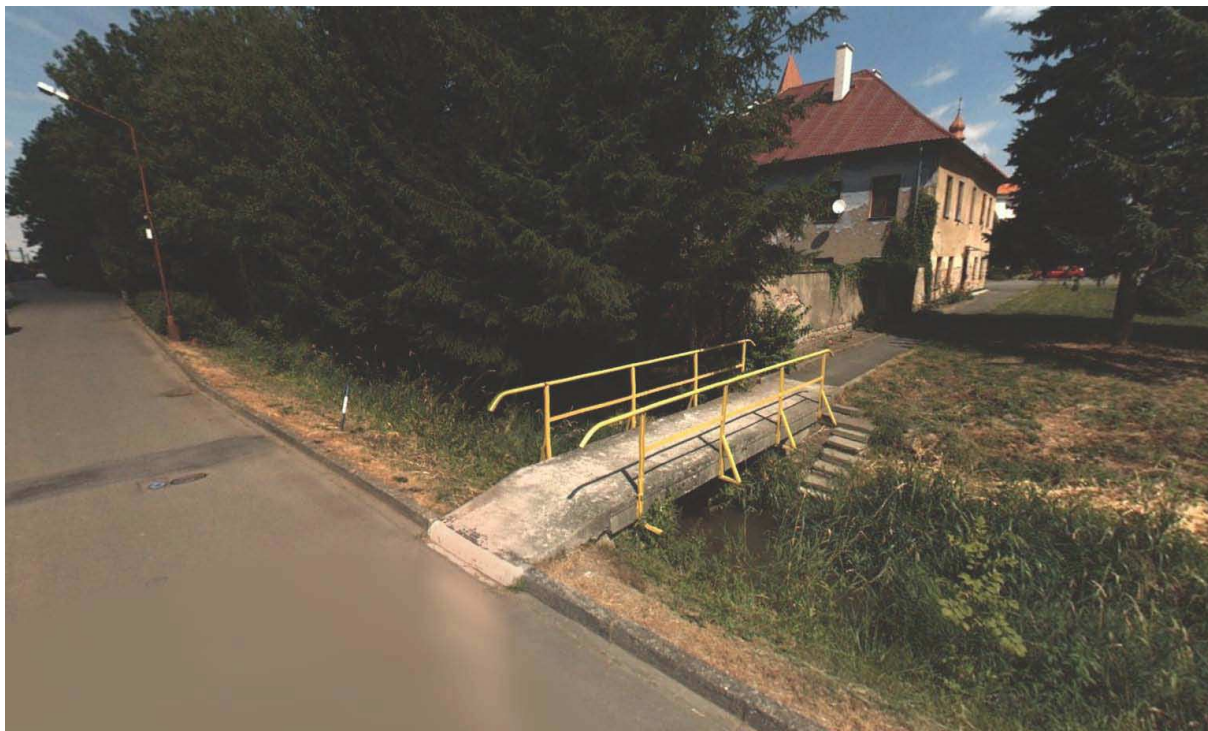
Obrázek 7 – Betonová lávka pro pěší v ř. km 10,941

sloužící pro přejezd po místní komunikaci (ul. Havlíčkova). Dále je zde lávka pro pěší v ř. km 10,941 a panelový přejezd v ř. km 10,982. V ř. km 11,031 stojí betonový most sloužící jako příjezd na soukromý pozemek. V ř. km 11,123 – 11,161 dochází k zatrubnění náhonu pod veřejnou komunikací (ul. Revoluční). Zatrubnění je DN 1000 o délce cca 38 m. Na vtokovém objektu jsou osazeny česle světlosti 100 mm. V ř. km 11,669 stojí nátokové stavidlo, s kterým v současné době manipuluje obec Horní Moštěnice.

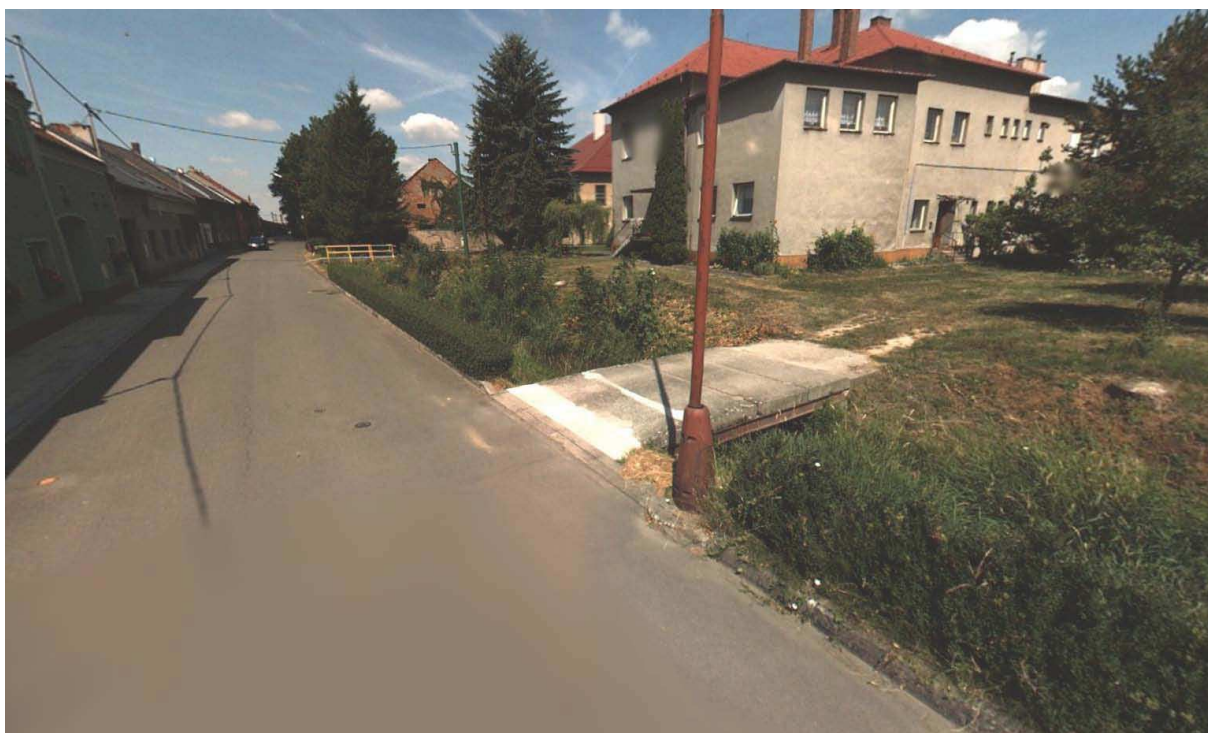
Obrázek 8 – Panelový přejezd v ř. km 10,982

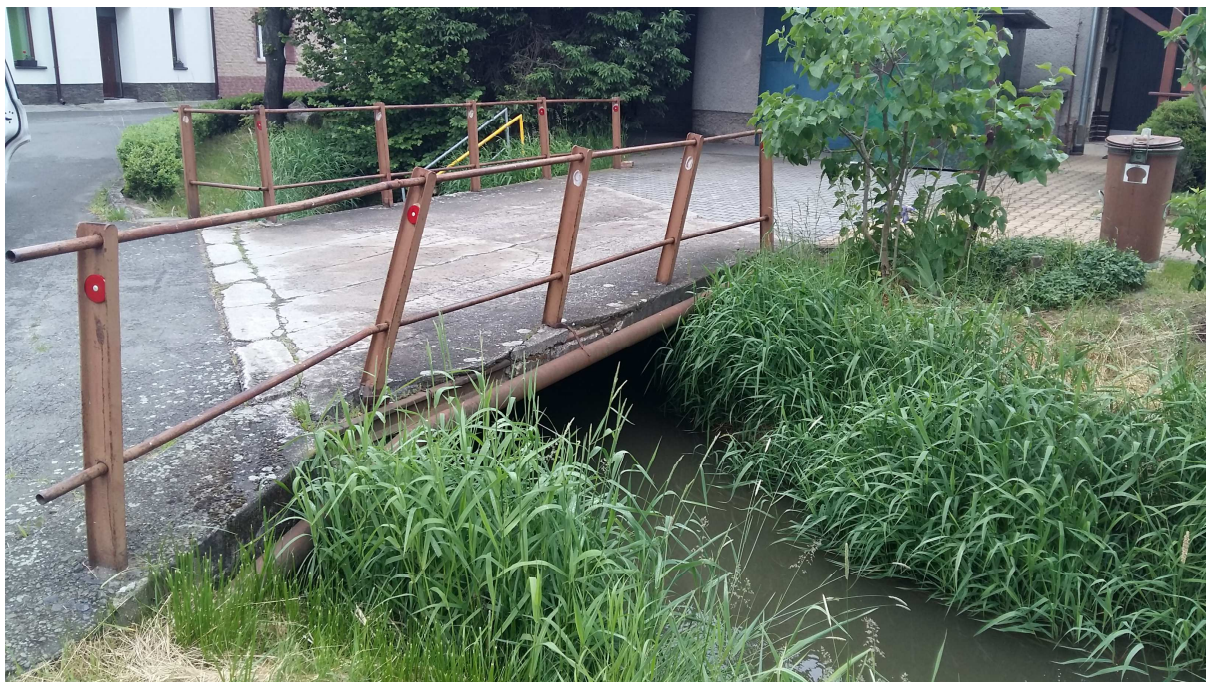
Obrázek 9 – Betonový most pro přejezd na soukromý pozemek v ř. km 11,031

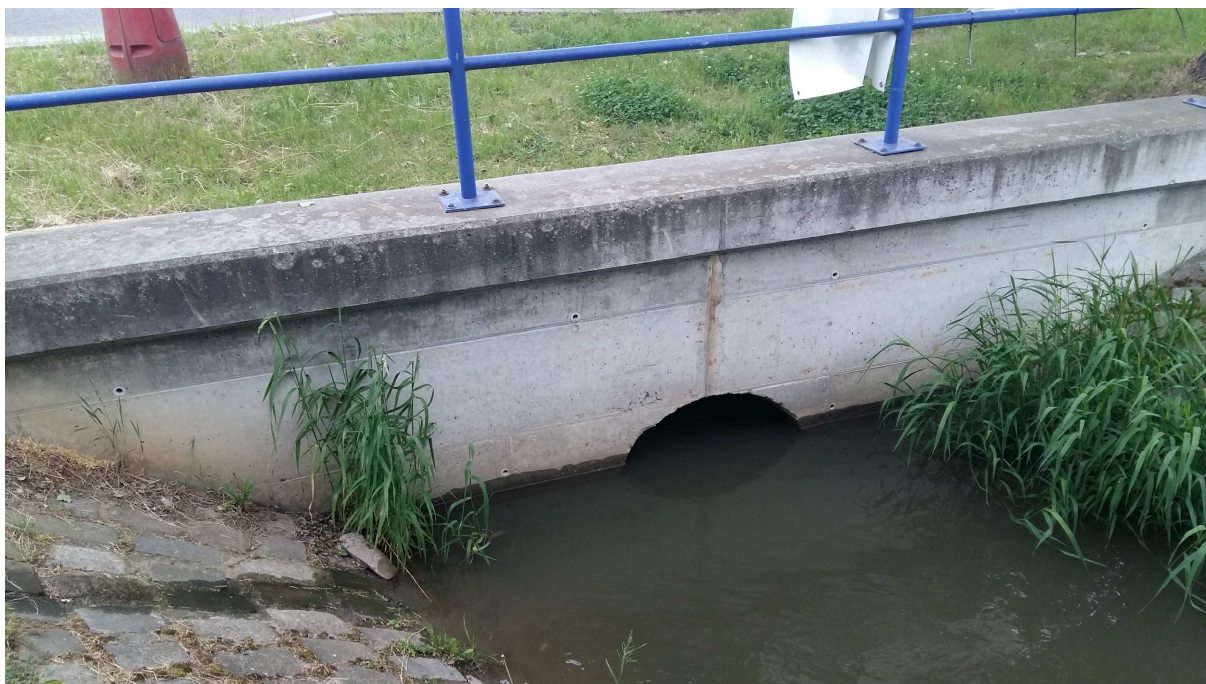
Obrázek 10 – Výtokový objekt zatrubnění – DN 1000 v ř. km 11,123

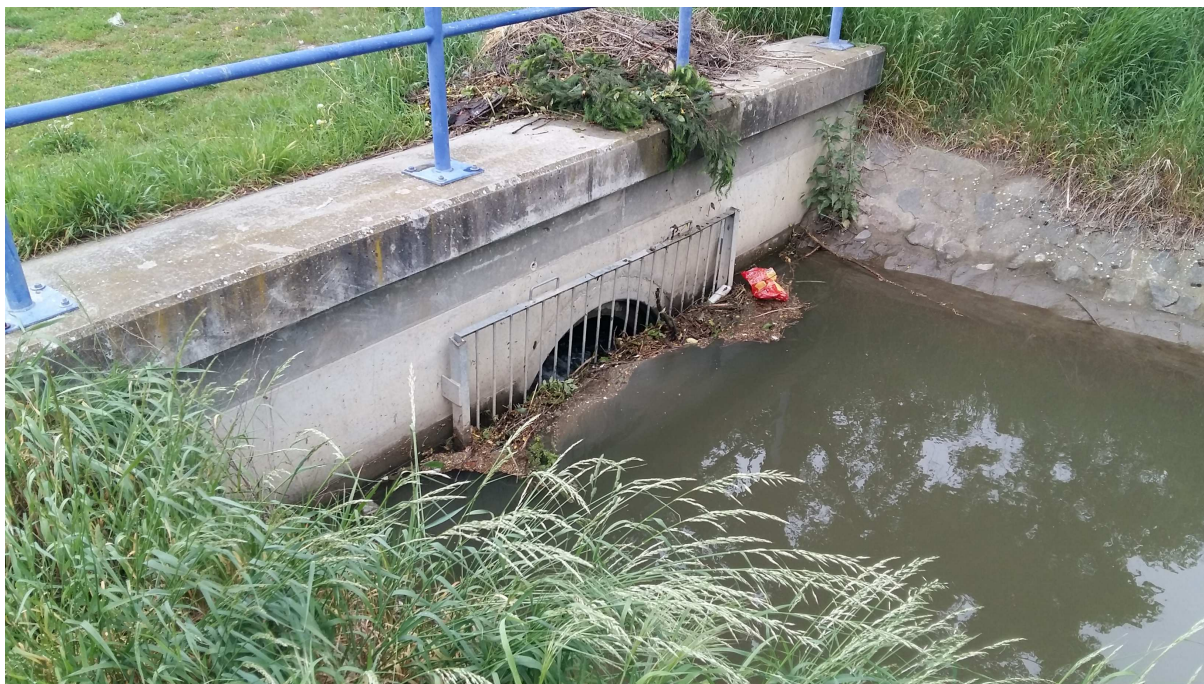
Obrázek 11 - Vtokový objekt zatrubnění – DN 1000 s česlicemi v ř. km 11,161

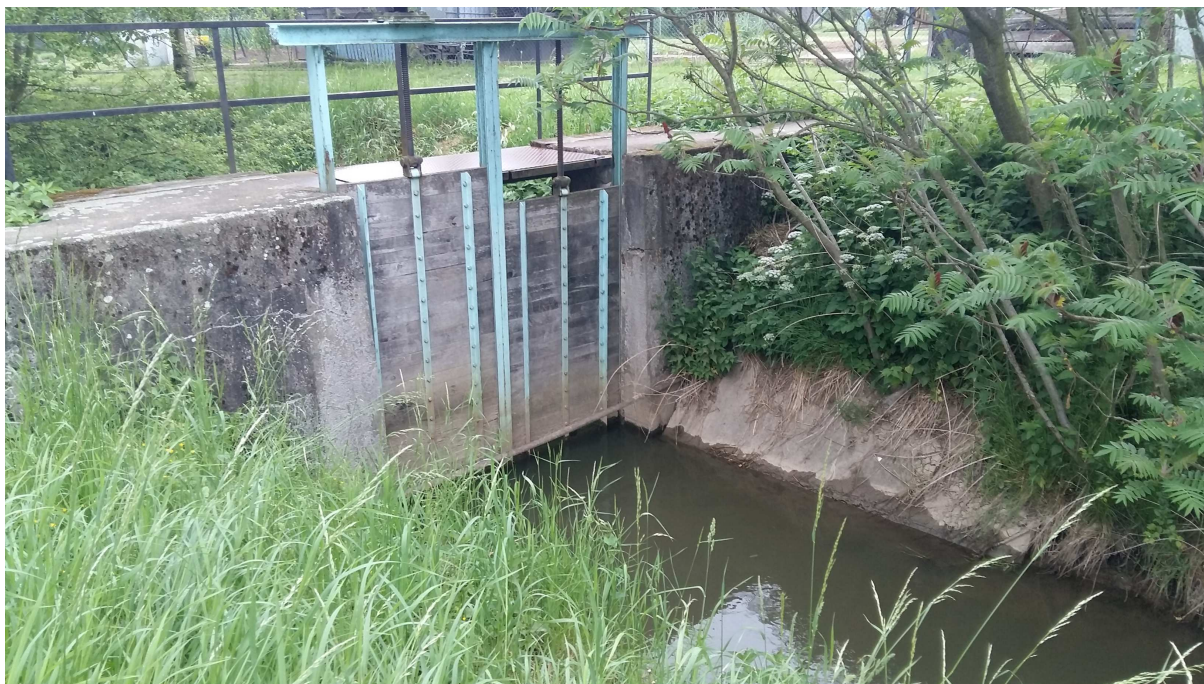
Obrázek 12 – Stavidla v ř. km 11,669

Stavidlo je dvupolové o celkové hradící šířce 2,40 m. Dosedací práh stavidla je na kótě 205,89 m n.m. Celková hradící výška je 2,50 m. Stavidla jsou ovládána ručně pomocí ovládacího mechanismu z lávky přes Mlýnský náhon. Ovládací mechanismus je zajištěn visacími zámky, tak aby bylo zamezeno manipulaci nepovolanými osobami. Manipulaci v tuto chvíli zajišťuje obec Horní Moštěnice bez platného manipulačního řádu. Lávka je na kótě 208,65 m n.m.
