# POVODÍ LABE , státní podnik

## ZÁMĚR OPRAVY

Chropotínský potok, Ledce - Bolehošť, oprava koryta, ř.km 0,000 - 2,810

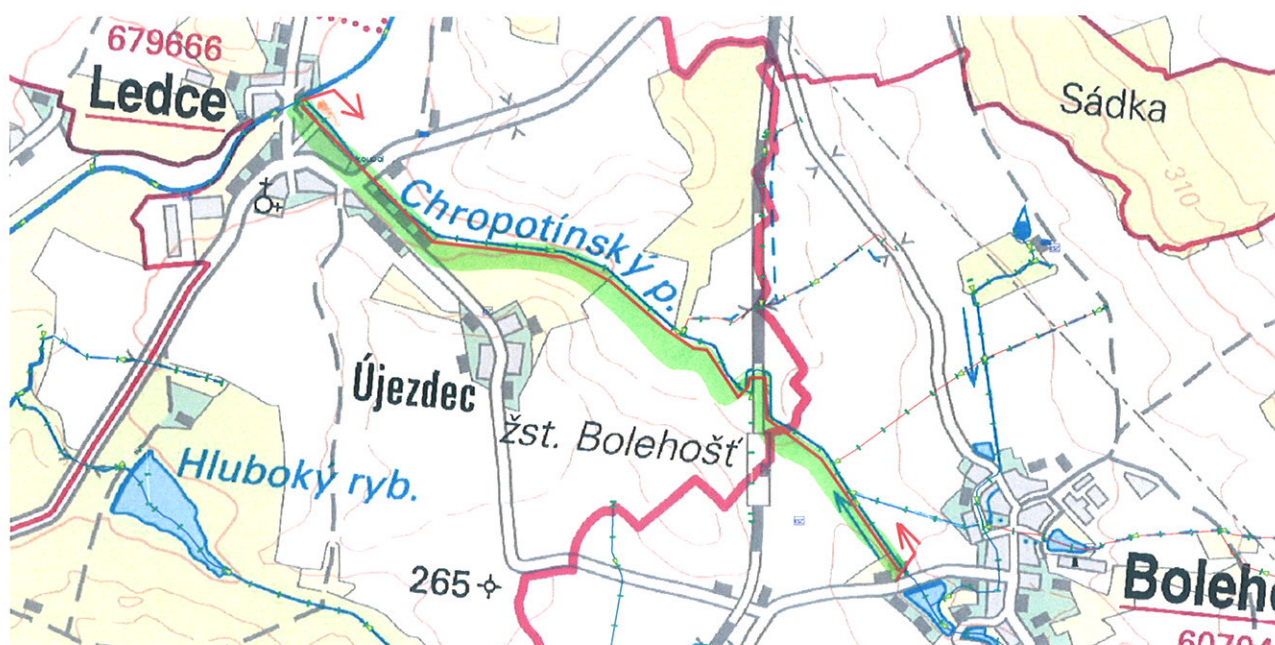
Příloha č.1.

1. Situace 1:15 000
- 2 Seznam dotčených pozemků
3. Fotodokumentace současného stavu

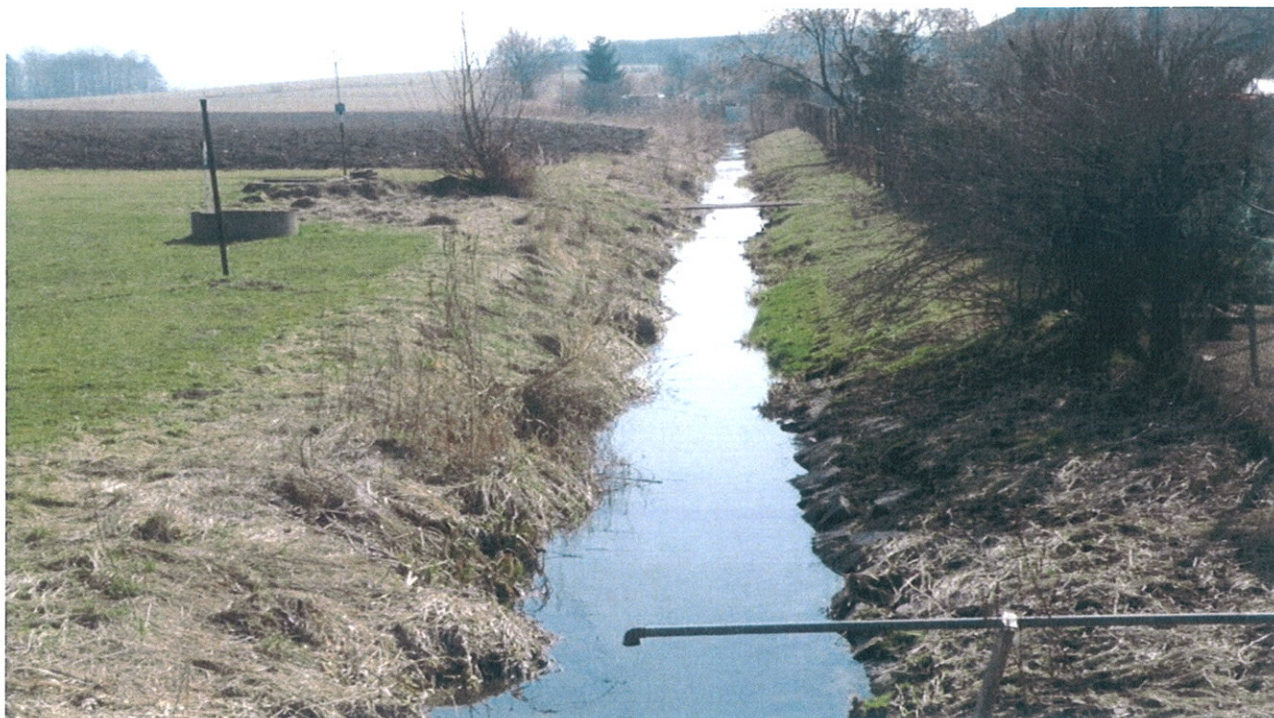
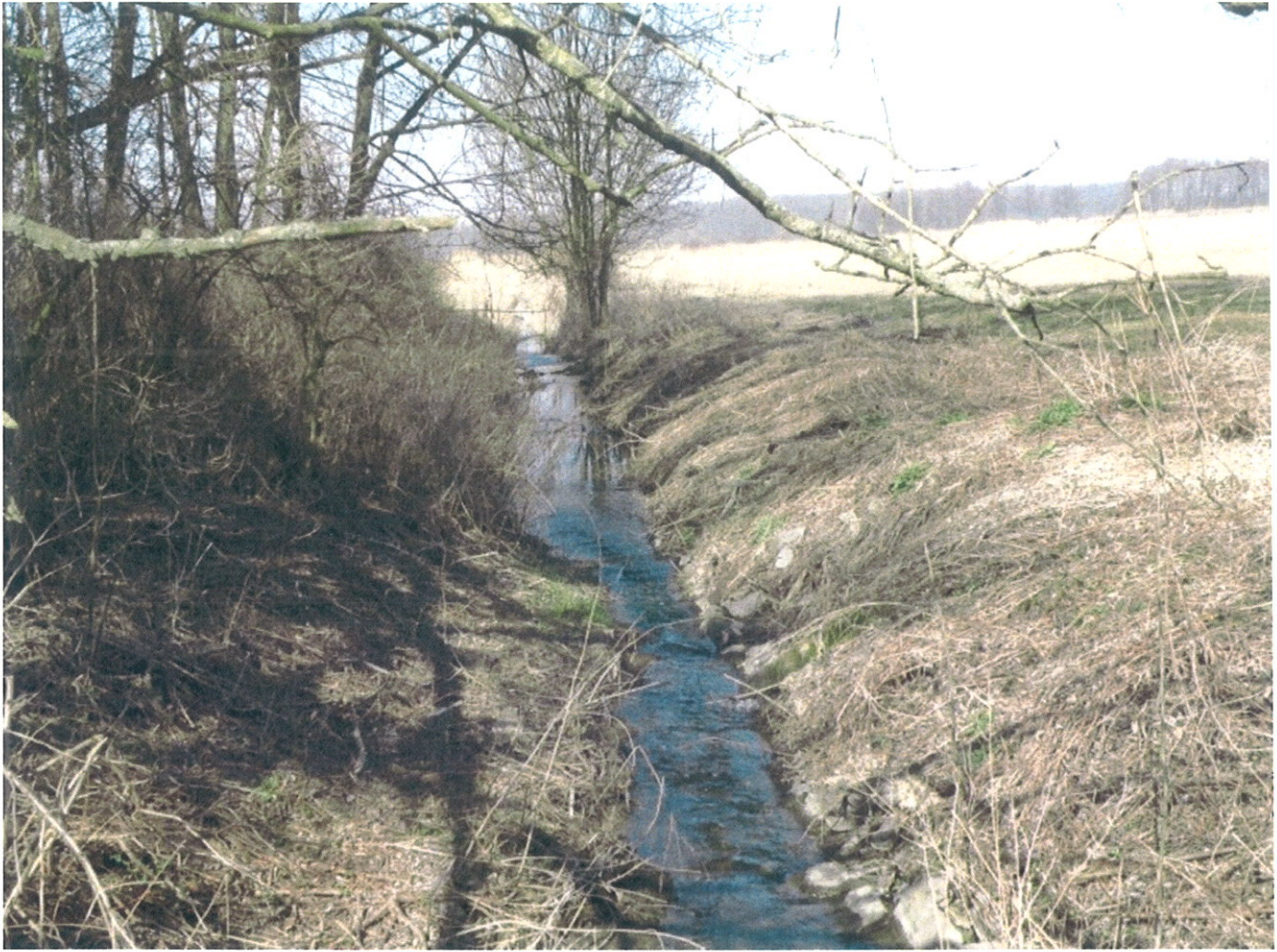
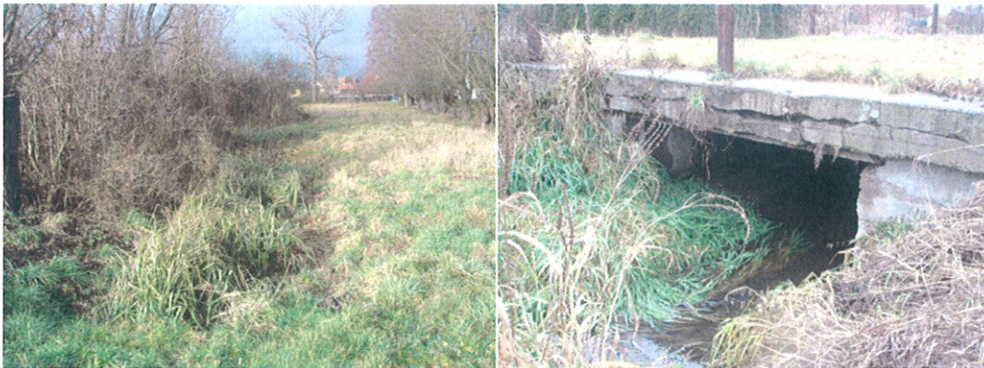
### Příloha č.3.

DVT se nachází v extravilánu i ntravilánu obcí Ledce a Bolehošť v délce 2810 m od zaústění do Dědiny. Jedná se upravené zemní koryto toku zanesené sedimenty a zarostlé rákosem.

Postupem času došlo k zanesení koryta, destrukci svahů zemního koryta. Celkový objem těžených sedimentů se předpokládá cca 1500 m<sup>3</sup>. V místě zvýšené mocnosti sedimentů je průtočný profil značně omezen a v případě vyšších průtoků vzniká riziko vyběžení vody z koryta.

Oprava bude spočívat v odstranění (odtěžení) veškerých nánosů (včetně buřeně) o celkovém množství cca 1500 m<sup>3</sup> z celého úseku vodního toku, v úseku o celkové délce 2.810 m, a to včetně jejich likvidace. S vytěženým materiálem bude nakládáno dle výsledku rozboru sedimentu v souladu s platnou legislativou.
