Biologické hodnocení

podle § 67 zákona č. 114/1992 Sb.

Protipovodňová opatření v obci Kvasiny - DUR

Objednatel : Vodohospodářský rozvoj a výstavba, a.s.
Nábřežní 4, 150 56 Praha 5

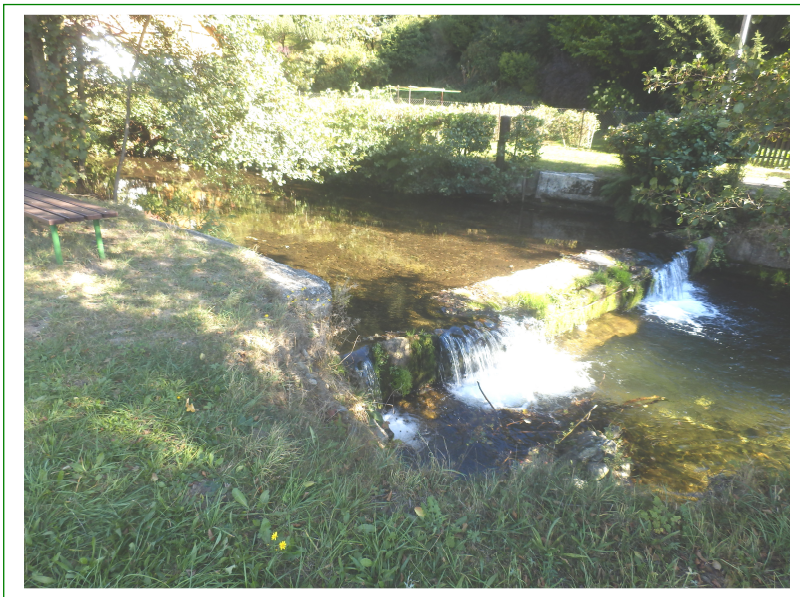
Foto 1: Petrův jez – SO 01

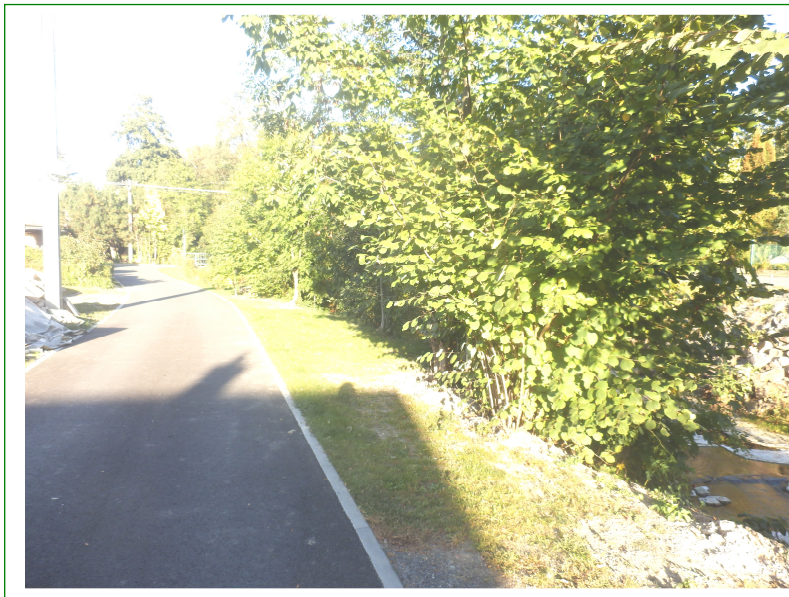
Foto 2: SO 06 – umístění zdi mezi komunikací a tok Bělé

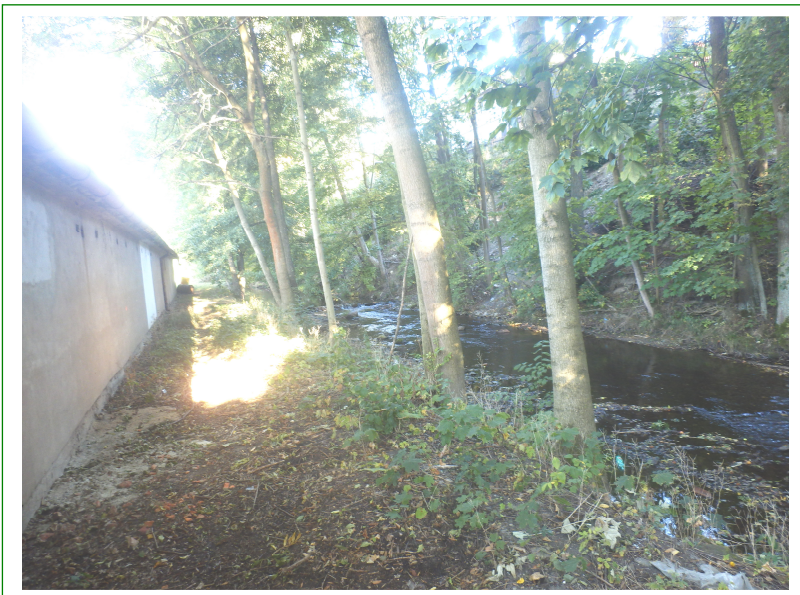
Foto 3: SO 04-1 _zed' bude mezi garážemi a tokem

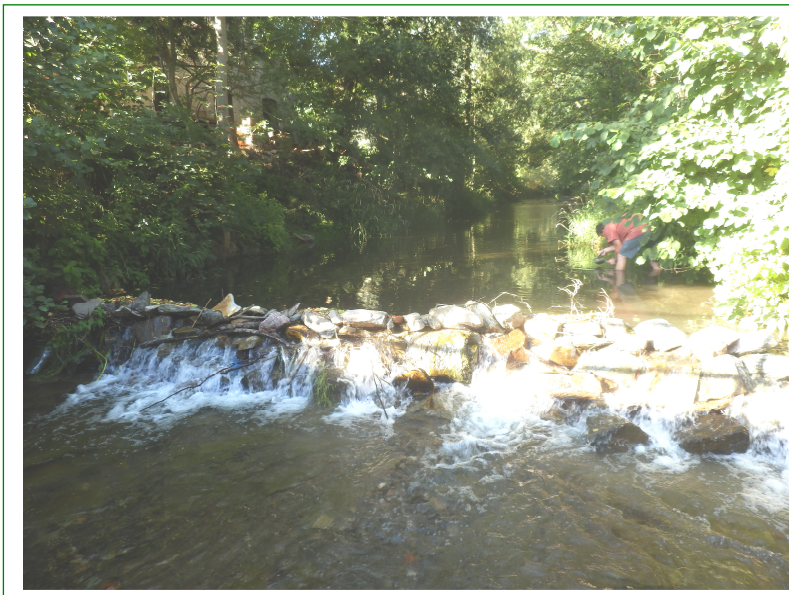
Foto 4: Náplav v důsledku nepovoleného živelného vzdutí u mostu nad SO 06
