zakázka číslo : 7/2017
zadavatel : Povodí Labe, státní podnik
závod Jablonec nad Nisou
Želivského 5
466 05 Jablonec nad Nisou
k.ú. : Bakov nad Jizerou, Malá Bělá
kraj : Středočeský

akce : VD Bakov, oprava hydromotorů D500

D. Dokumentace objektů

D.1. Technická zpráva

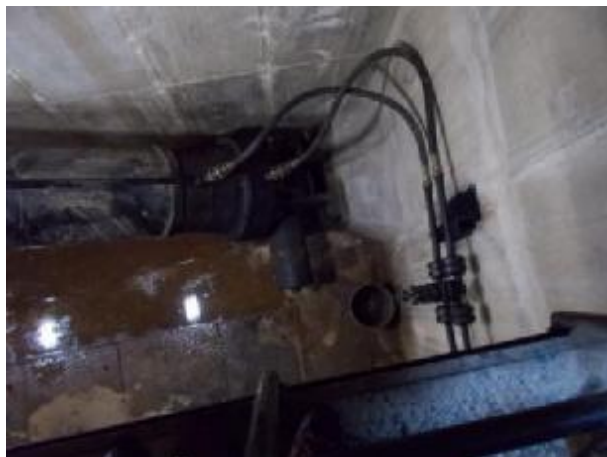
Jedná se o přímočaré hydromotory umístěné uvnitř strojoven v břehových pilířích jezu. Ke spodní stavbě jezu je hydromotor uchycen čepem osazeným do oka zadního víka a kotevní desky s oky ukotvené do povodní stěny strojovny. Ke klapce jsou hydromotory uchyceny čepem pomocí oka na pístnici k páce trouby procházející skrz zeď pilíře z jezového pole, ve kterém je umístěna ovládaná dutá klapka.

Uchycení hydromotoru - do pilíře

Oprava hydromotorů bude spočívat v jejich demontáži, přesunu do dílen zhotovitele, kde bude provedena jejich komplexní revize a přetěsnění jak pístu tak pístnice. Pro přetěsnění bude použito nové sady těsnění zajišťující:

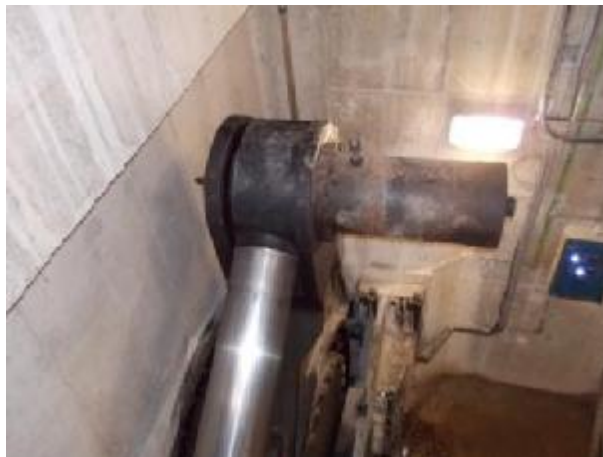
- ke klapce

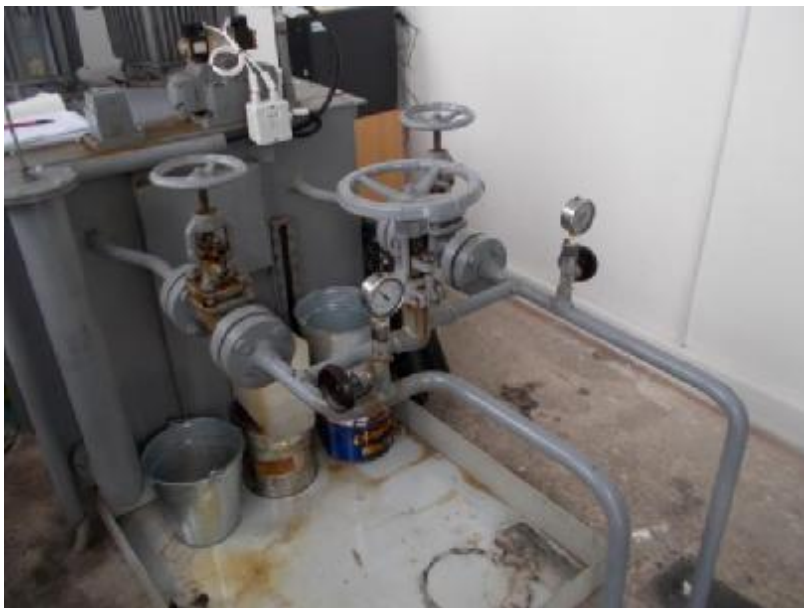
Hydraulické potrubí obou pohonů je shodné. Mezi hydraulickým agregátem a hydromotorem jsou nataženy dvě větve potrubí uzavíratelné ventily u agregátu i u hydromotoru. Obě větve jsou dále u agregátu dále propojeny s uzavírkou pro potřeby přepouštění oleje v hydromotoru. Potrubí je v současnosti osazeno uzavíracími ventily. Kromě přepouštěcího jsou všechny přírubové, dimenze ventilů (délka, PN a DN) je nutné ověřit při demontáži.

Pohled na osazení hydraulického potrubí u agregátu.

Při vizuální kontrole hydraulického potrubí je zřejmé, že dochází k úkapům , resp. únikům hydraulického oleje skrz ucpávky ventilů. Ventily ve strojovně jsou viditelně ve špatném technickém stavu.

Navrhovaným technickým řešením je výměna všech uzavíracích ventilů za uzavírací přírubové kohouty shodných rozměrových i tlakových parametrů. V rámci změny bude přivařovací uzavírka na propojovacím potrubí nahrazena za přírubovou, snadno vyměnitelnou. Dále bude provedeno pevné ukotvení obou větví hydraulického potrubí v místě prostupu podlahou do strojovny na pilíři jezu.

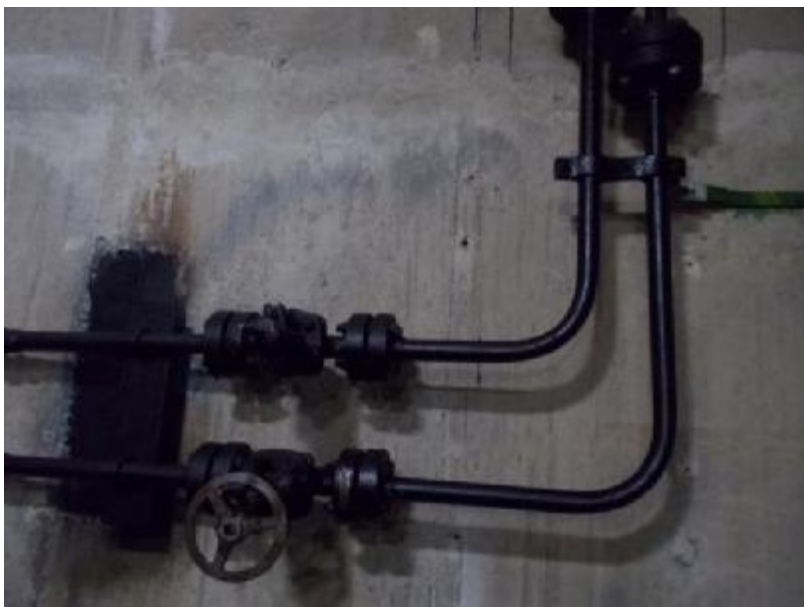
Pohled na uzavírací ventily ve strojovně hydromotoru.
