SITUACE VEGETAČNÍCH ÚPRAV M 1:500

VYPRACOVAL ING.DĚTÁK	ZODPOVĚDNÝ PROJEKTANT ING.VACLÍK	KONTROLOVAL ING.VACLÍK	VHTRES spol. s r.o. VODOHOSPODÁŘSKÉ SLUŽBY	
OBJEDNATEL Povodí Vltavy, státní podnik			ZAK.Č.	1515/2
AKCE VD LIPNO I. – PŘÍSTAV			ARCH.Č.	
PŘÍLOHA SITUACE VEGETAČNÍCH ÚPRAV			DATUM	09/2016
			FORMÁT	8xA4
			STUPEŇ	DŮR
			MĚŘÍTKO	1:500
			ČÍSLO PŘÍLOHY	C.5.

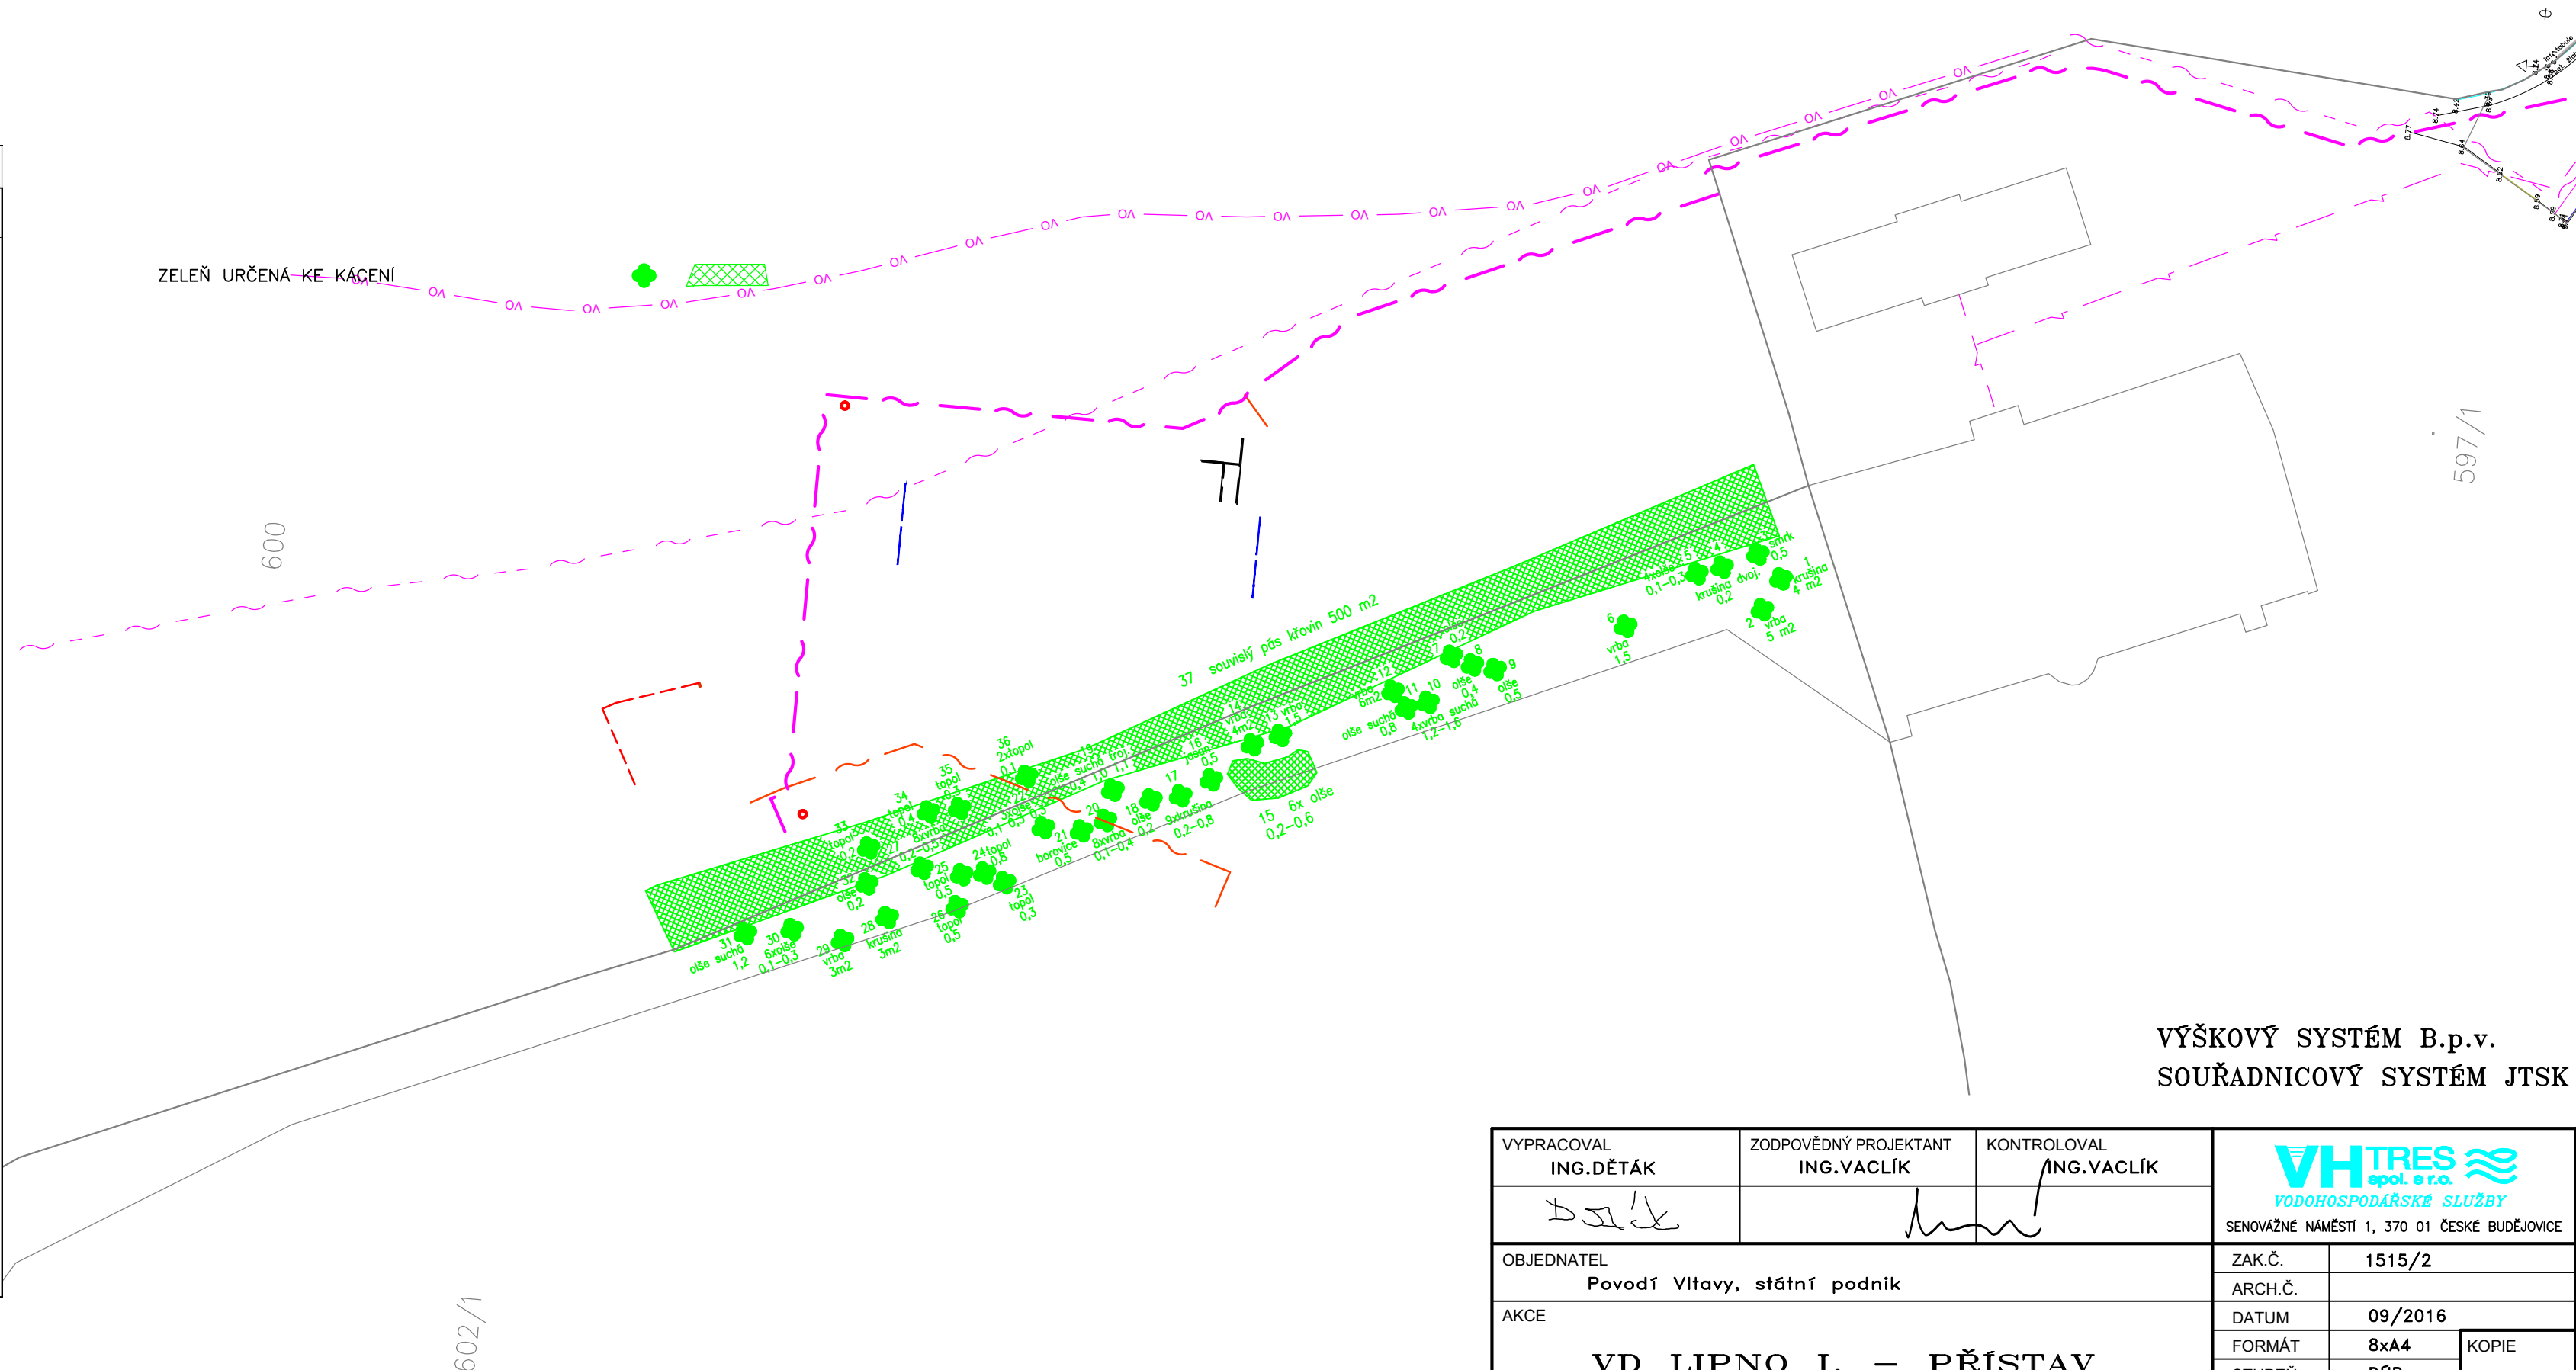
Katastrální území: Lipno nad Vltavou					
poř.č.	parcelní číslo	počet stromů u keřů m²	obvod kmene ve výšce 1,3 m	druh	zdravotní stav, poznámka
1	602/1	4 m²		krušina	
2		5 m²		vrba	
3		1	0.5	smrk	
4		1	0,2; 0,2	krušina	dvojkmen
5		6	0,1 - 0,3	olše	
6		1	1.5	vrba	
7		1	0.2	olše	
8		1	0.4	olše	
9		1	0.5	olše	
10		4	1,5; 1,2; 1,6; 1,5	vrba	proschlá
11		1	0.8	olše	suchá
12		6 m²		vtba	
13		1	1.5	vrba	
14		4 m²		vrba	
15		6	0,2 - 0,6	olše	
16		1	0.5	jasan	
17		9	0,0 - 0,8	krušina	
18		1	0.2	olše	
19		1	0,4+1,0+1,1	olše	proschlá trojkmen
20		8	0,1 - 0,4	vrba	
21		1	0.5	borovice	
22		3	0,1; 0,3; 0,3	olše	
23		1	0.3	topol	
24		1	0.8	topol	
25		1	0.5	topol	
26		1	0.5	topol	
27		8	0,2 - 0,5	vrba	
28		3 m²		krušina	
29		3 m²		vrba	
30		6	0,1 - 0,3	olše	
31		1	1.2	olše	proschlá
32		1	0.2	olše	
33	600	1	0.2	topol	
34		1	0.4	topol	
35		1	0.3	topol	
36		2	0,05; 0,1	topol	
37		335 m²		souvislý pás křovin	
37	602/1	165 m²		souvislý pás křovin
