## **ZÁMĚR OPRAVY**

**Název akce** : VD Hněvkovice – oprava nátěrů provizorního hrazení

**Tok** : Vltava ř.km 210,390 – VD Hněvkovice

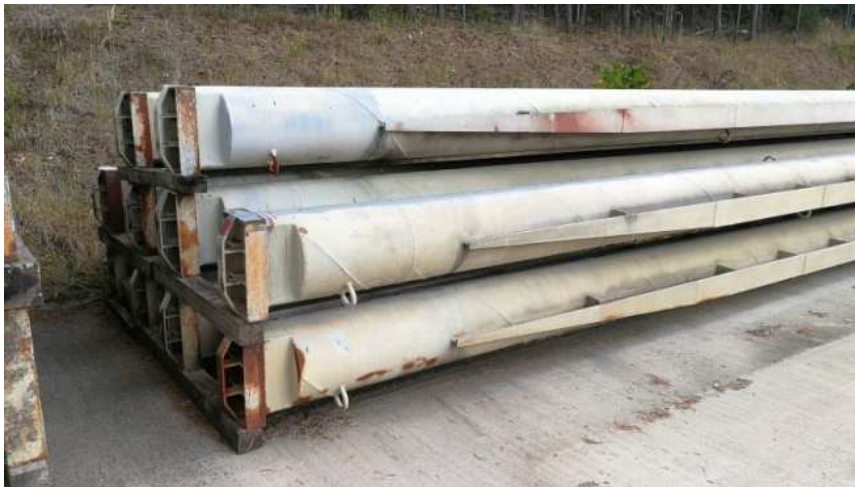
Trubky provizorního hrazení  
segmentů

Oprava předpokládá provedení otryskání povrchu na stupeň Sa 2,5 dále provedení žárové metalizace zinkem v celkové tloušťce 120μm s konečnou úpravou nástřikem barvy 1x základní, 2x nebo 1x mezivrstva, 1x vrchní nátěr do celkové tloušťky ochrany 450 μm. Nátěrový systém JOTUN (základní nátěr Penguard Stayer, mezivrstvy Normastic, vrchní nátěr Normadur 65 HS) nebo obdobný nátěrový systém např. HEMPEL, AMERON.

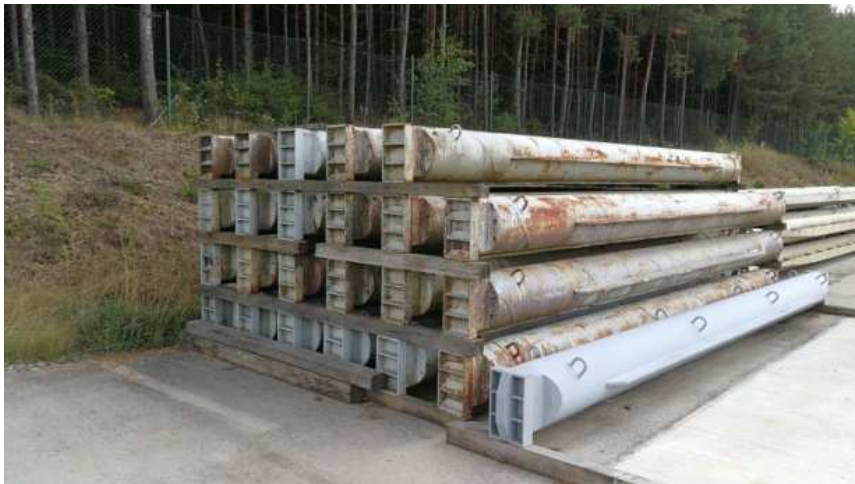
Trubky provizorního hrazení  
plavební komory
