Kraj: Středočeský	Obec: Libice nad Cidlinou			
Investor: Povodí Labe, státní podnik, Víta Nejedlého 951, 500 03 Hradec Králové				
Cidlina, Libice n. C, oprava nátrží včetně patek, ř. km 0,000 – 1,600			Stupeň	DPS
			Datum	11/2017
			Zakázkové číslo	M17/051
			Formát	2 x A4
Vzorový příčný řez			Měřítko: 1: 100	Číslo přílohy: D.3
Předložená dokumentace je duševním vlastnictvím firmy Multiaqua s.r.o., Hradec Králové

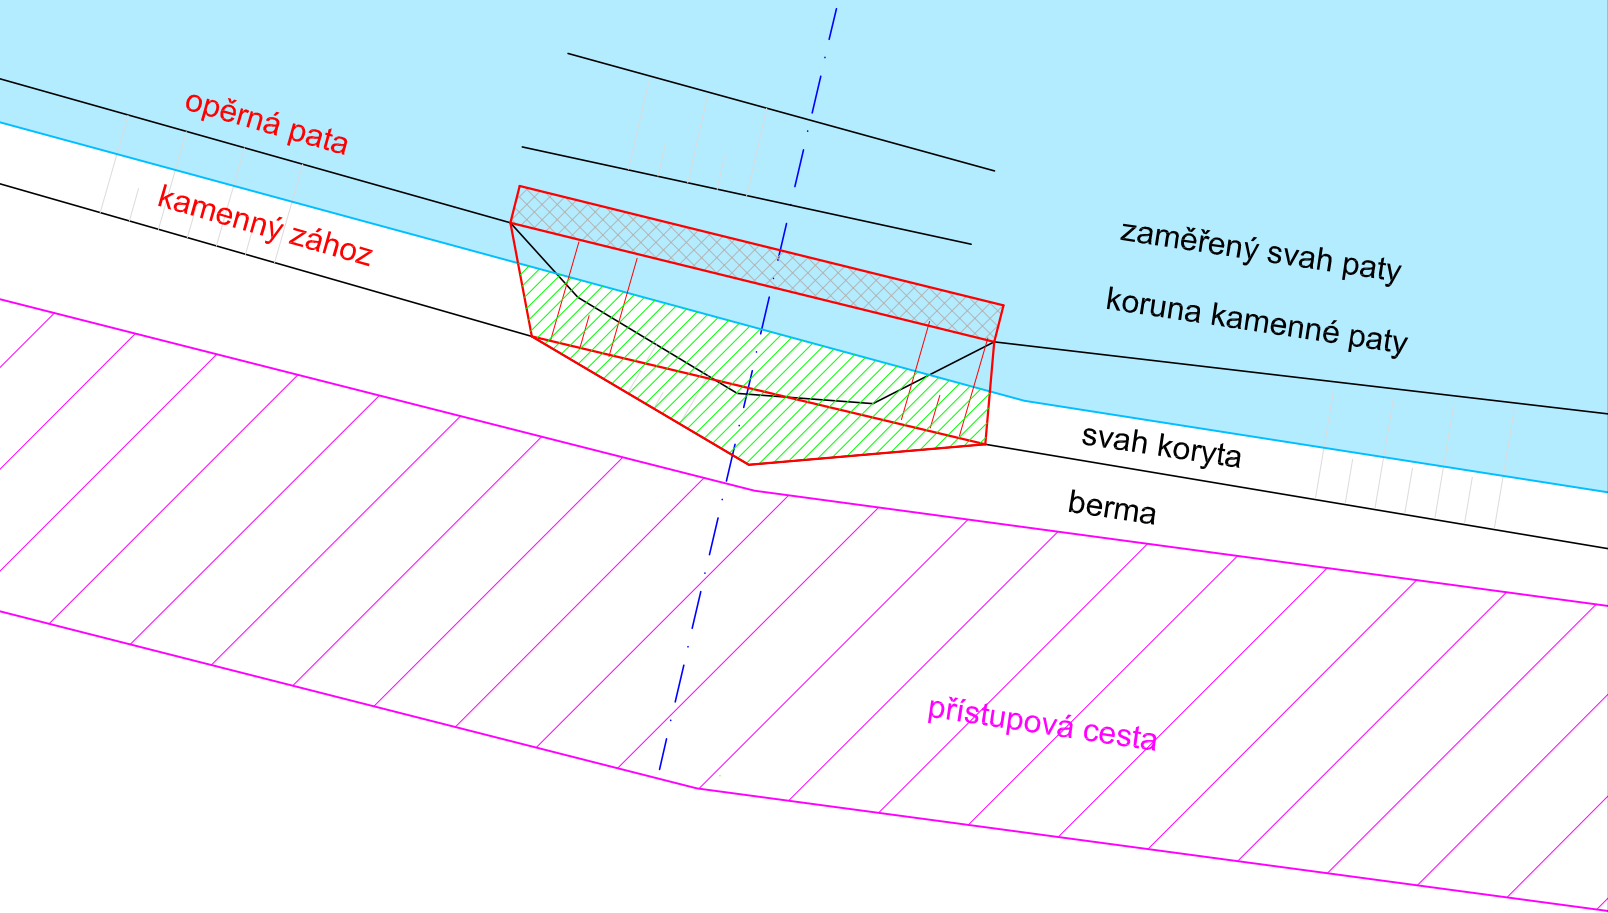
PODROBNÁ SITUACE

- Tvar záhozu odpovídá navazujícímu terénu nad a pod nátrží,
- Max. sklon líce záhozu je 1:1,2.
- Plocha nátrže bude před zahájením sanace zbavena všech nesoudržných a organických částí
