# VZOROVÉ ŘEZY V MÍSTĚ NÁTRŽÍ V BŘEZÍCH KORYTA VÝROVKY

<b>aquatest</b> Geologická 4, Praha 5 +420 234 607 111 aquatest@aquatest.cz www.aquatest.cz	Projektant: <b>Ing. Helena Ptáčková, Ph.D.</b>	
	Odpovědný projektant: <b>Ing. Helena Ptáčková, Ph.D.</b>	
	Investor: <b>Povodí Labe, s.p.</b> <b>Víta Nejedlého 951/8, 500 03 Hradec Králové</b>	
	Místo: <b>k.ú. Vrbová Lhota, k.ú. Kostelní Lhota, k.ú. Pečky</b>	
Akce:	<b>Výrovka, Vrbová Lhota oprava koryta a údržba porostů, ř.km 8,500 - 10,000</b>	
Výkres:	Číslo zakázky: <b>241 180 163 000</b>	
	Datum: <b>12/2018</b>	Č.pará: <b></b>
	Příloha: <b>D.1</b>	
<b>VZOROVÉ ŘEZY</b>		Stupeň dok.: <b>DPS</b>
		Měřítko: <b>1:100</b>

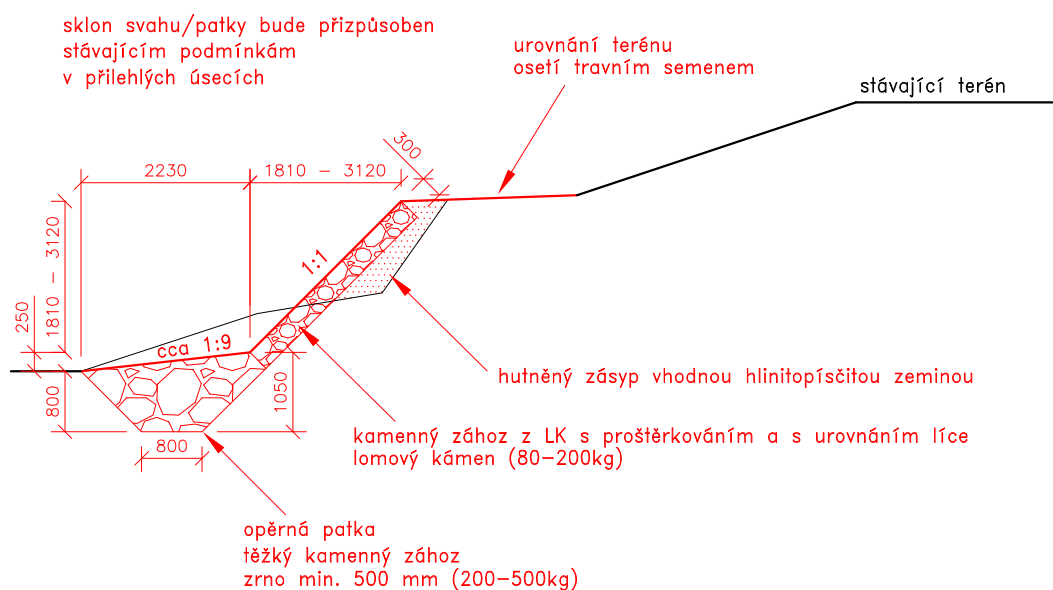
## VZOROVÝ ŘEZ 1 – nátrž v břehu koryta

Pokud není dodržen sklon svahu nebo patky dle vzorového řezu, je navržený sklon daného svahu či patky uveden u konkrétního podrobného řezu.

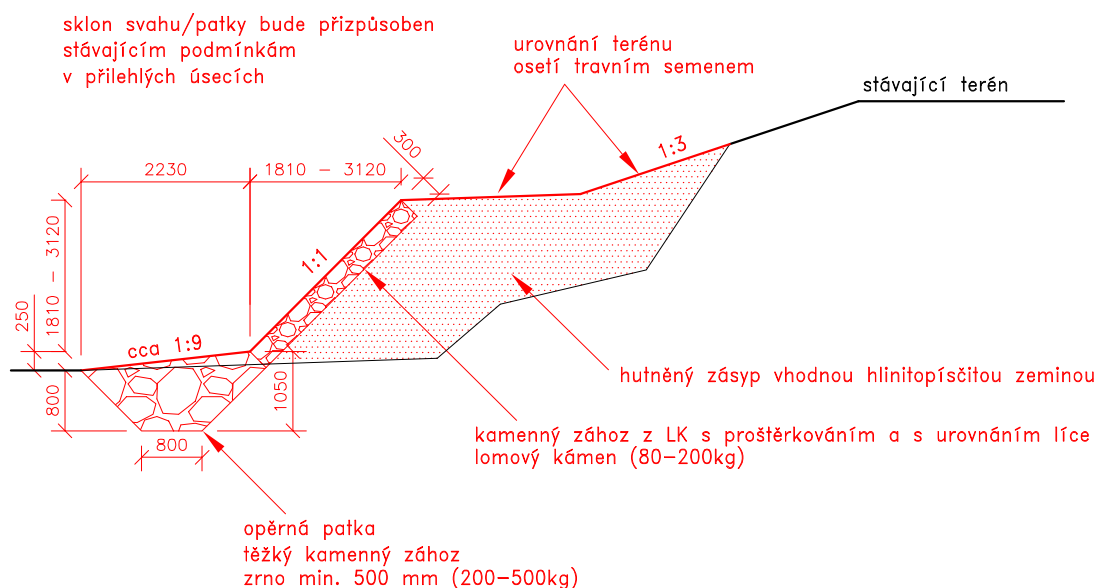
## VZOROVÝ ŘEZ 2 – nátrž zasahující až do ochranné hráze
