zakázka číslo : 24/2017
zadavatel : Povodí Labe, státní podnik
závod Jablonec nad Nisou
Želivského 5
466 05 Jablonec nad Nisou
k.ú. : Pečice, Úherce
kraj : Středočeský

akce : Dobrovická stoka (IDVT10179268), oprava koryta v ř.km 0.000-1.400

D. Dokumentace objektů

D.1. Technická zpráva

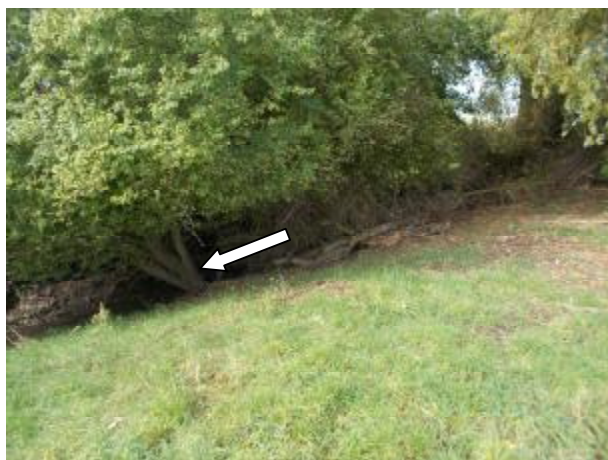
Kmen přímo v profilu koryta přes koryto (ř.km 0,730)

- budou pokáceny 5 ks stromy rostoucí v průtočném profilu koryta a překážející jak v odtoku povodňových průtoků tak při realizaci opravy koryta v přístupu do toku, bude se jednat o jednotlivé kmeny o průměru 20-30 cm.
