KRAJSKÉ ŘEDITELSTVÍ POLICIE STŘEDOČESKÉHO KRAJE

Územní odbor Nymburk  
Dopravní inspektorát

### Mrlina, Rašovice - Havransko – nánosy na bermách – dočasný výjezd na s.č. II/330

Kraj: Středočeský	Obec: Budiměřice, Chleby, Vestec			
Investor: Povodí Labe, státní podnik, Víta Nejedlého 951, 500 03 Hradec Králové				
Mrlina, Rašovice – Havransko, nánosy na bermách, ř. km 6,642 – 7,978			Stupeň	DPS
			Datum	07/2017
			Zakázkové číslo	M17/029
			Formát	1 x A4
Koordinační situační výkres			Měřítko: 1: 1000	Číslo přílohy: C.2

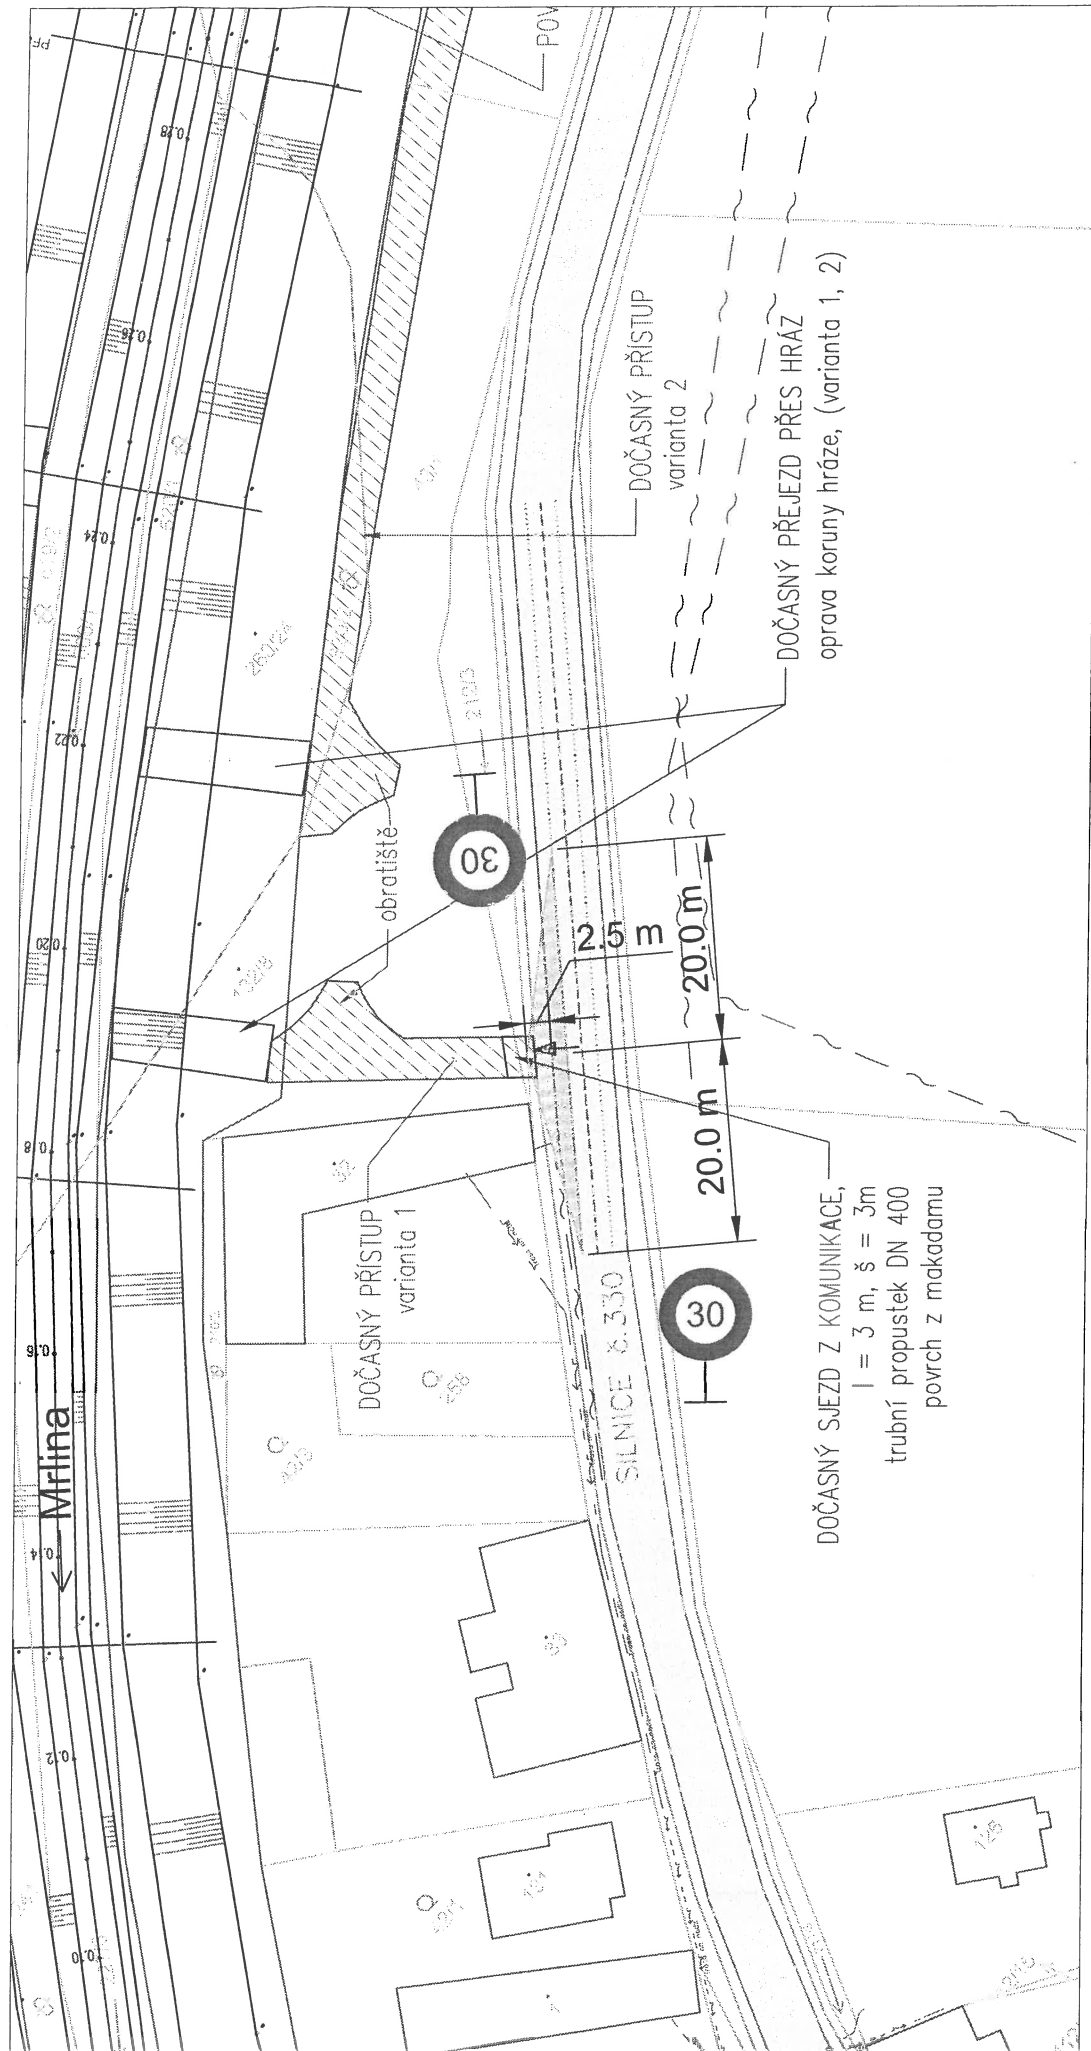
Připojení bude provedeno dočasným vjezdem na silnici II/330, který bude proveden propustkem se zatrubněním o šířce 3 m. Povrch vjezdu bude proveden z makadamu a bude užíván výhradně k dopravě spojené s výše uvedenou akcí.

Součástí dokumentace jsou zpracované rozhledové poměry v souladu s ČSN 73 6102 pro rychlost v úseku 30 km/h.

Výjezd vozidel stavby ze stávající účelové komunikace na silnici č. II/330 bude vyznačen pouze DZ č.IP22. V případě, že nejsou dostatečné rozhledové poměry v místě připojení účelové komunikace na silnici č. II/330, budou zajištěny rozhledové poměry v souladu s ČSN 73 6102 úpravou vegetace nebo přesunutím vjezdu.
