Vzorový příčný řez
SO 02.1.5 - Odbahnění Morávky

km 0,000 - 0,660 Odbahnění Morávky
(ř.km 6,080 - 6,740)

km 0,850 - 0,975 Odbahnění náhonu

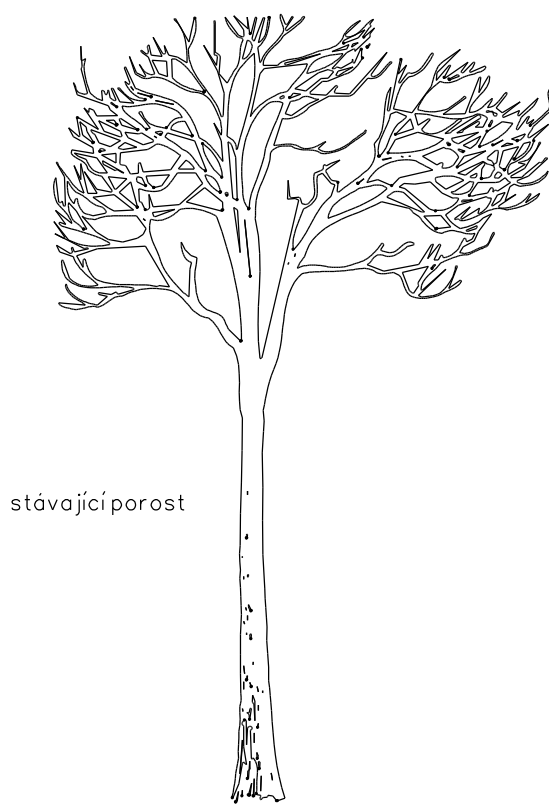
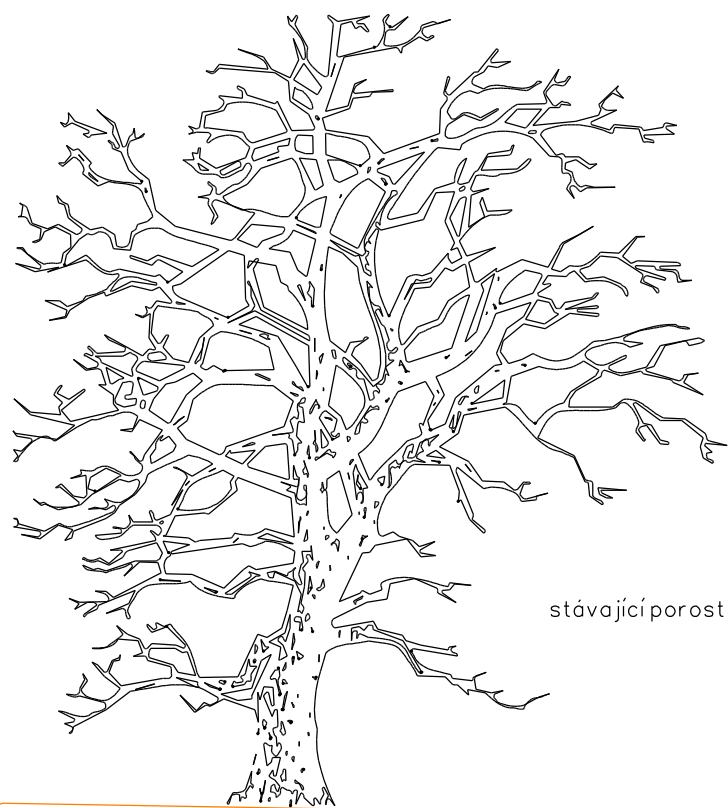
stávající porost
