VD Josefův Důl, posílení kapacity převodem vody z Jeleního potoka

Inženýrskogeologický průzkum

květen 2018

Objednatel: Vodohospodářský rozvoj a výstavba a.s.

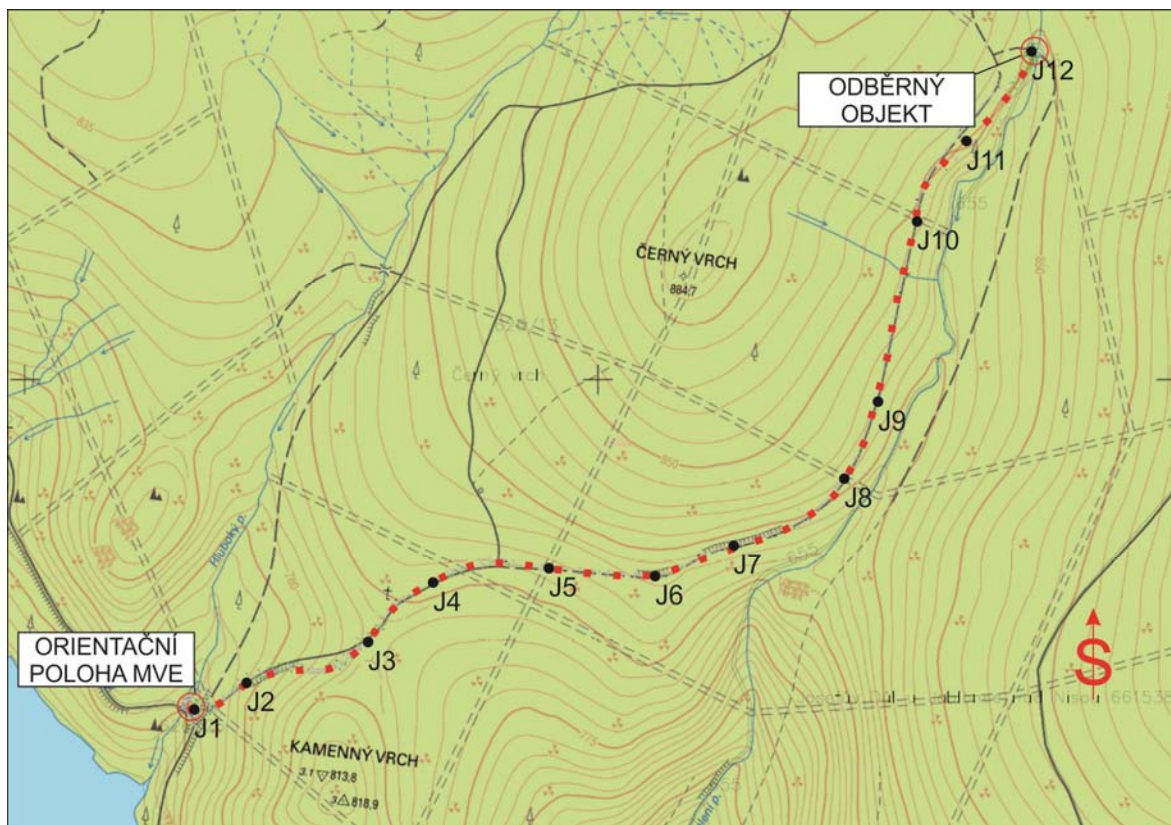
Obr. 1. Schématické znázornění trasy přivaděče (červená tečkovaná čára), s navrženými průzkumnými sondami J1 až J12.

Na dvou vzorcích vody byl stanoven druh a stupeň agresivity prostředí na betonové konstrukce a na ocel. Vzorek vody z vrtu J2 byl odebrán z prostředí eluvia monzogranitů, druhý vzorek pocházel z Jeleního potoka v blízkosti provedené penetrace DP1 (orientační poloha MVE, viz obr. 1).

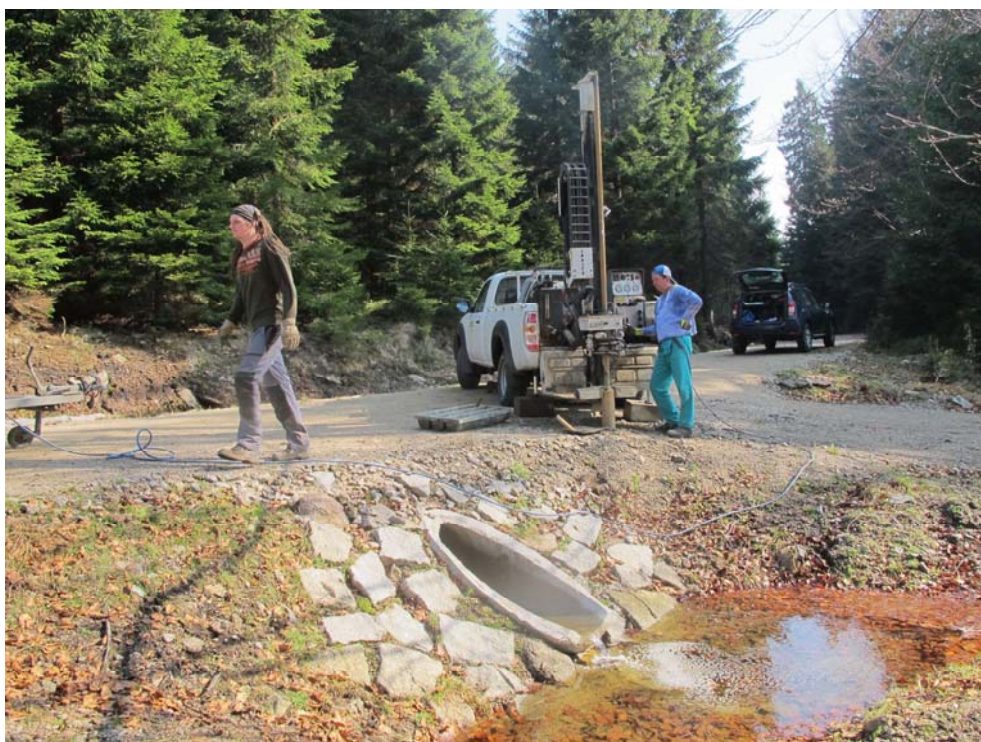
Obr. 2. Provádění vrtu J6.

Vrtné práce byly provedeny společností GEODRILL s.r.o. ve dnech 16. až 18. dubna 2018 pod vedením vrtmistra S. Píštěka. Práce byly provedeny vrtnou soupravou Multidrill Hyndaga na podvozku Pick-up mazda BT 50. Bylo odvrtno 13 inženýrskogeologických vrtů v celkové metrži 27 bm. Vrty byly prováděny na sucho tvrdokovovou korunkou průměru 139 mm, bez pažení. Vzhledem k vysoké četnosti balvanů monzogranitu v podloží byly v některých místech prováděny duplicitní vrty.

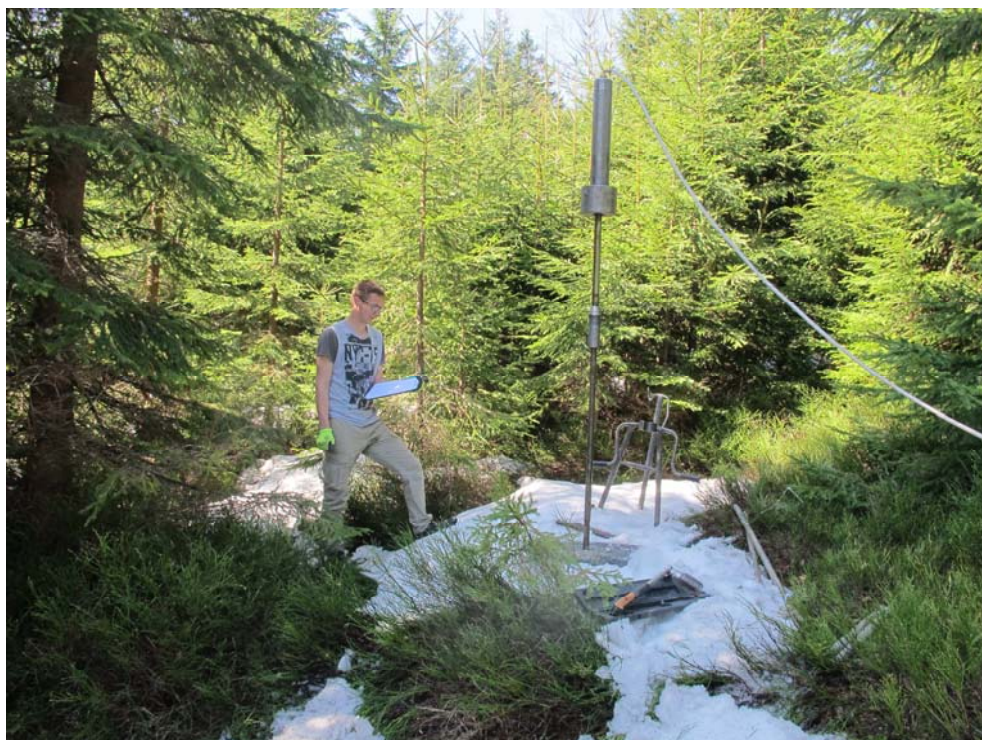
Obr. 3. Provádění dynamické penetrace DP11.

K dynamické penetrační zkoušce byla použita středně těžká dynamická penetrace. Principem dynamického penetračního sondování je zarážení ocelového sutyčů opatřeného normovým hrotem do zeminy beranem konstantní hmotnosti o stálé výšce pádu. Používá se přístrojů a nářadí daných normou ČSN EN ISO 22476-2. Pro typ DPM (Dynamic Probing Medium) se používá ocelového sutyčů o průměru 32 mm, opatřeného normovým hrotem s

vrcholovým úhlem 90° o ploše 10 cm² v řezu, beran má konstantní hmotnost 30 kg a konstantní výšku pádu 50 cm. Zjišťuje se počet úderů nutných pro zaražení soutyčí o 10 cm.

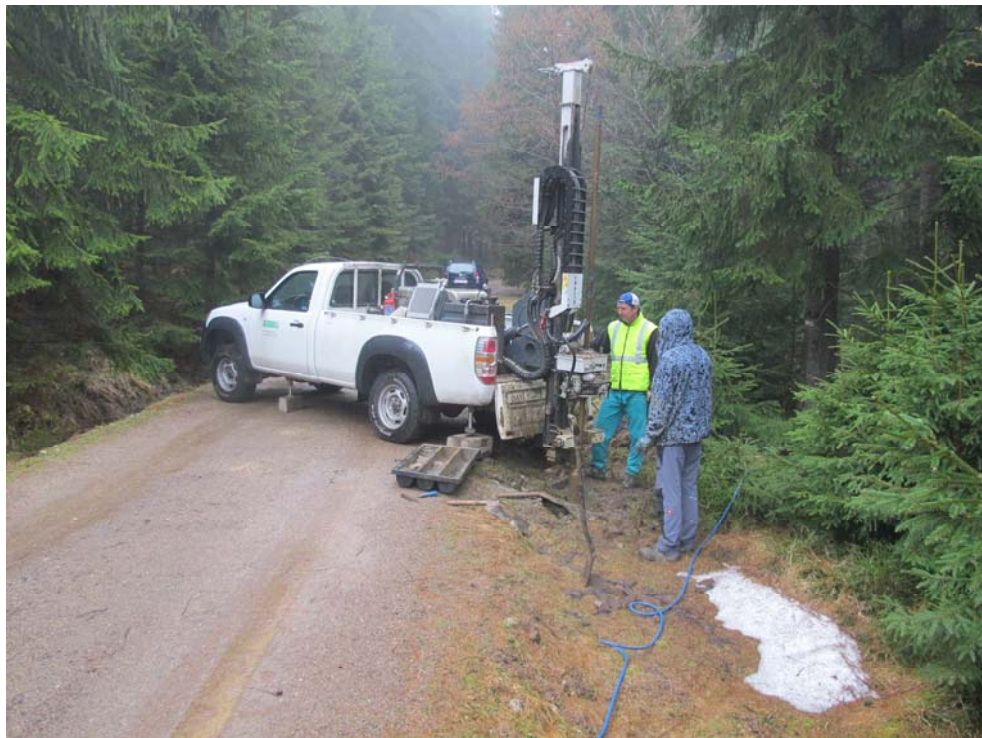
Obr. 4. Provádění vrtu J4.

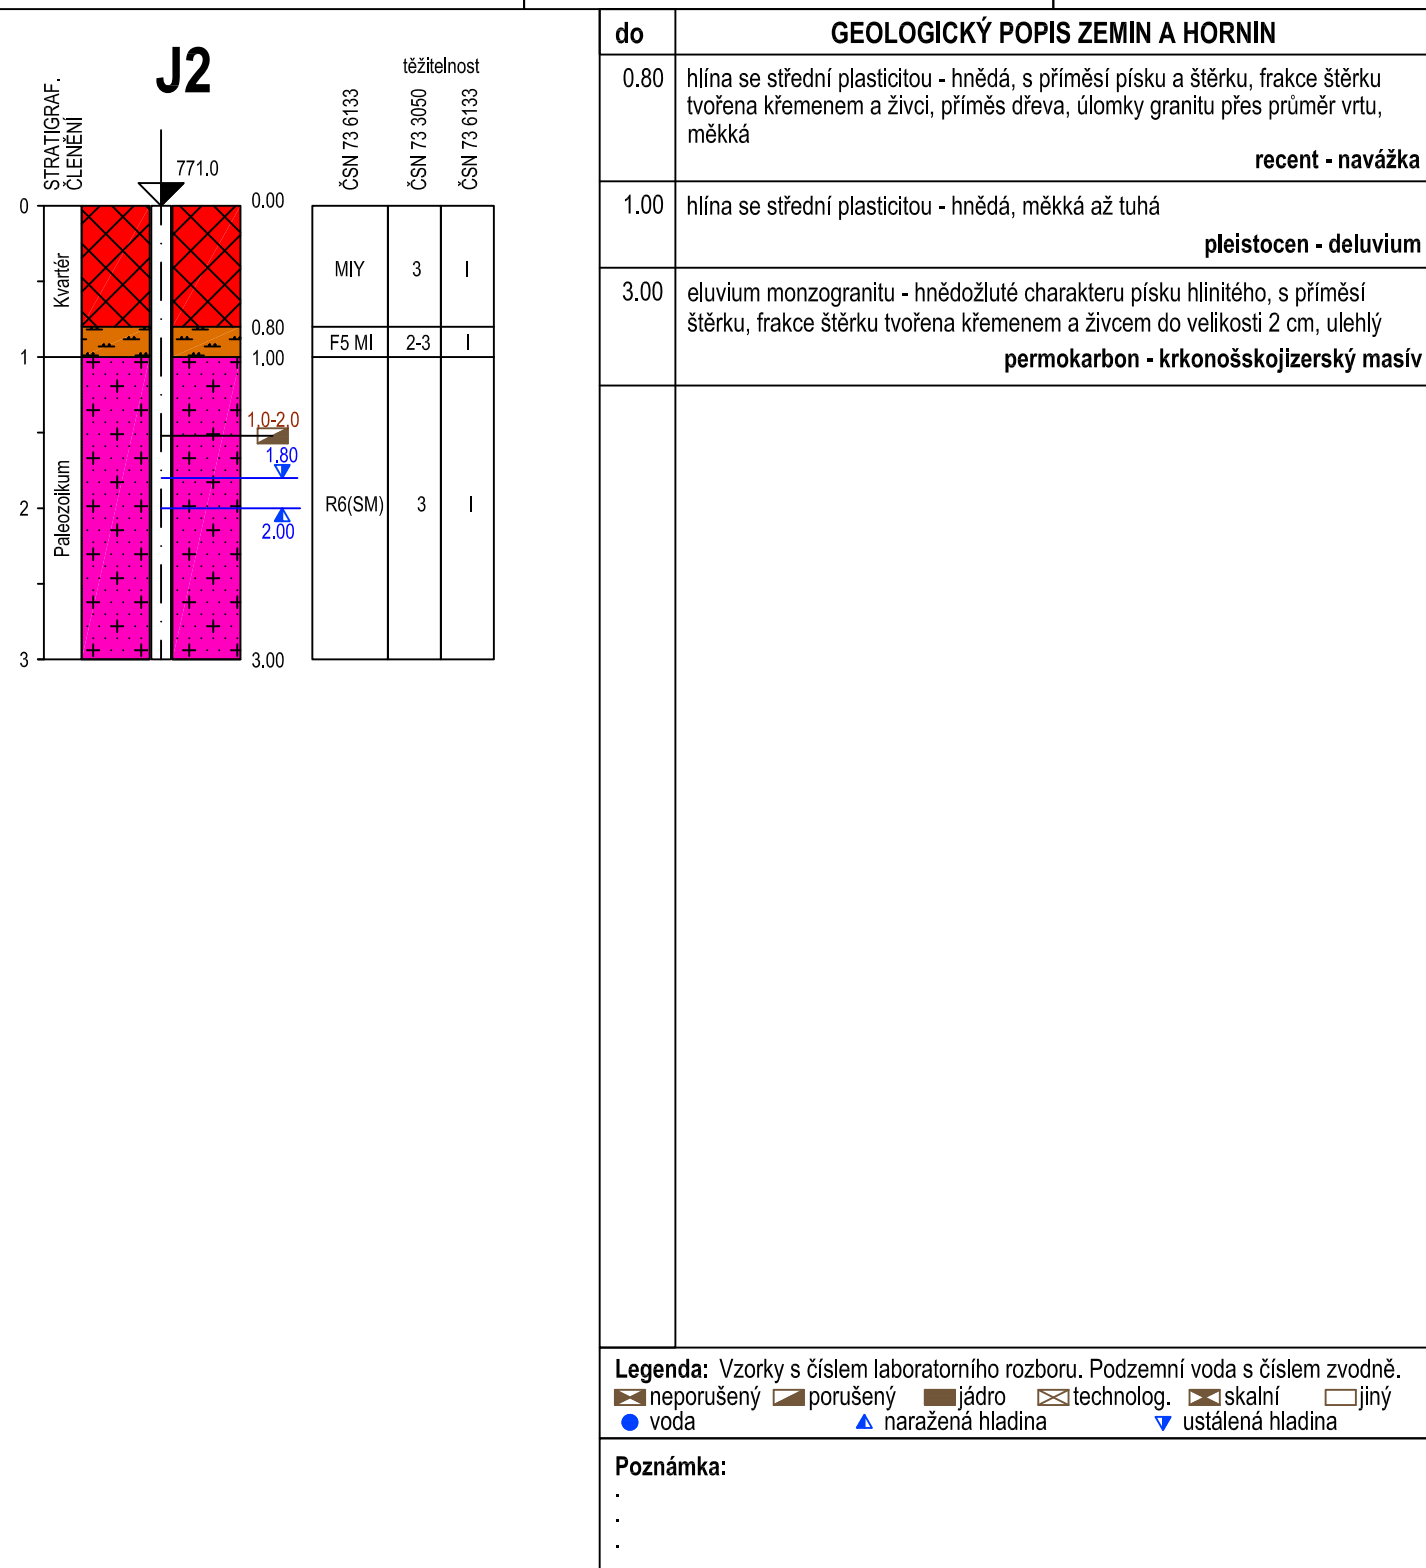
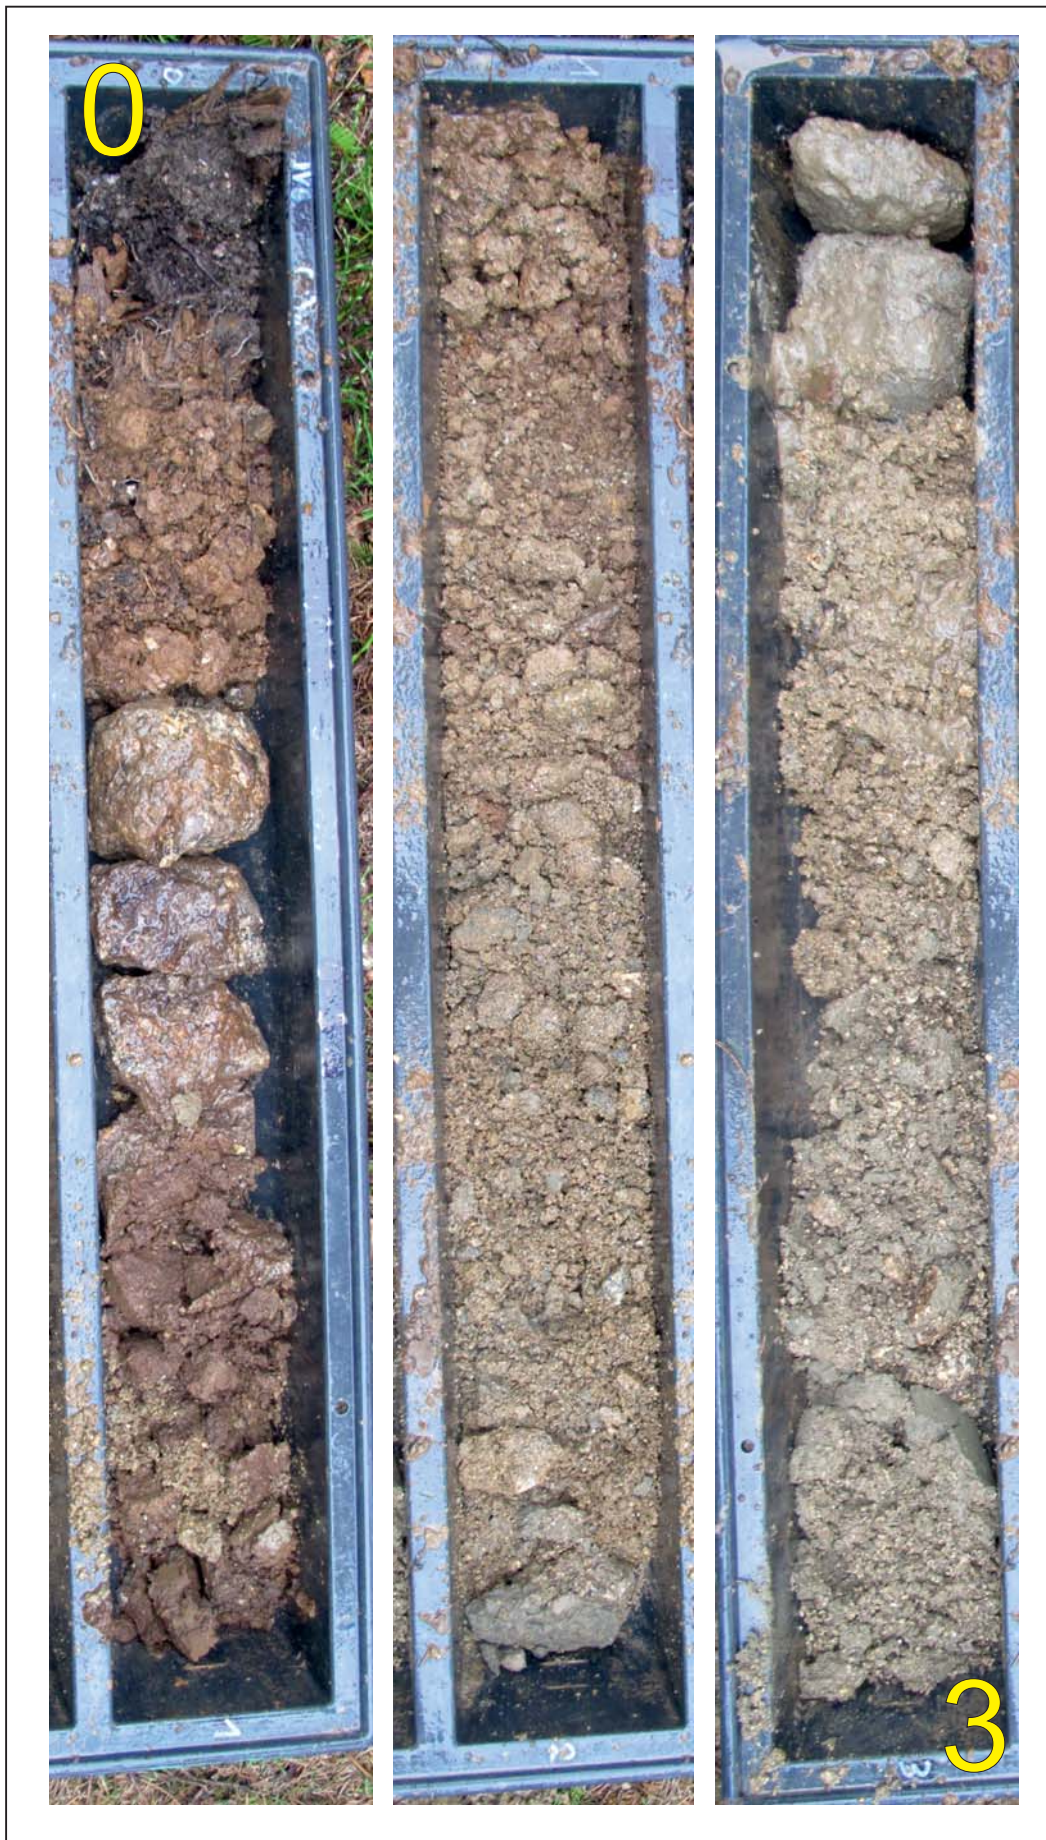
**VD Josefův Důl, posílení kapacity převodem vody
z Jeleního potoka
J2
0,0-3,0 m**

od: 0,0 [m] do: 3,0 [m] vrtáno DN 137 [mm] od: [m] do: [m] paženo DN [mm]

Vrtné práce provedené v trase přivaděče z Jeleního potoka dosáhly požadované hloubky 3 m pouze ve dvou případech, u vrtů s označením J2 a J10. V případě vrtu J2 bylo v konečné hloubce vrtu zastiženo eluvium místního monzogranitu, charakteru písku hlinitého třídy R6 (SM), dle ČSN 73 6133 třídy I (ČSN 73 3050 třída těžitelnosti 3). V místě vrtu J10 byl pak v konečné hloubce zjištěn monzogranit velmi zvětralý třídy R5 dle ČSN 73 6133 třídy I (ČSN 73 3050 těžitelnosti 4).

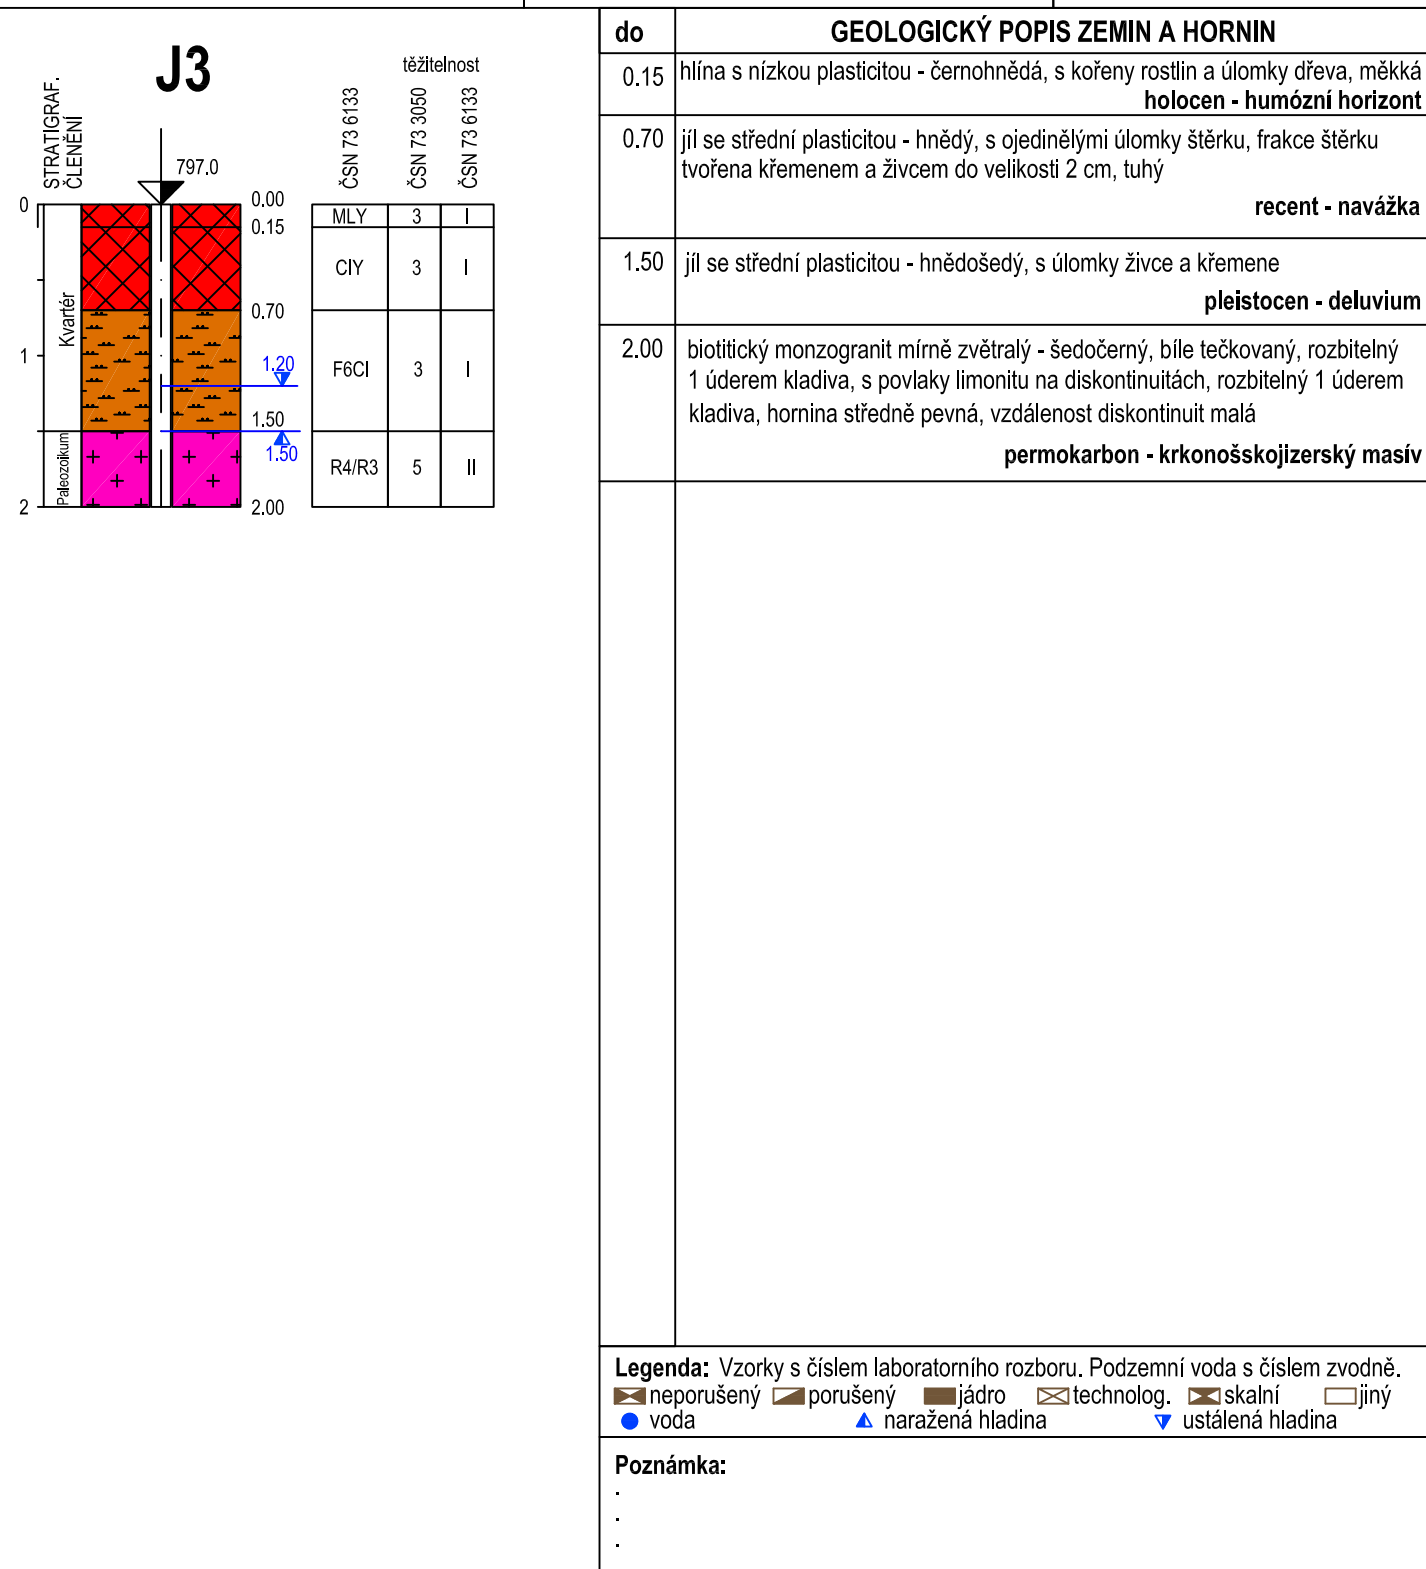
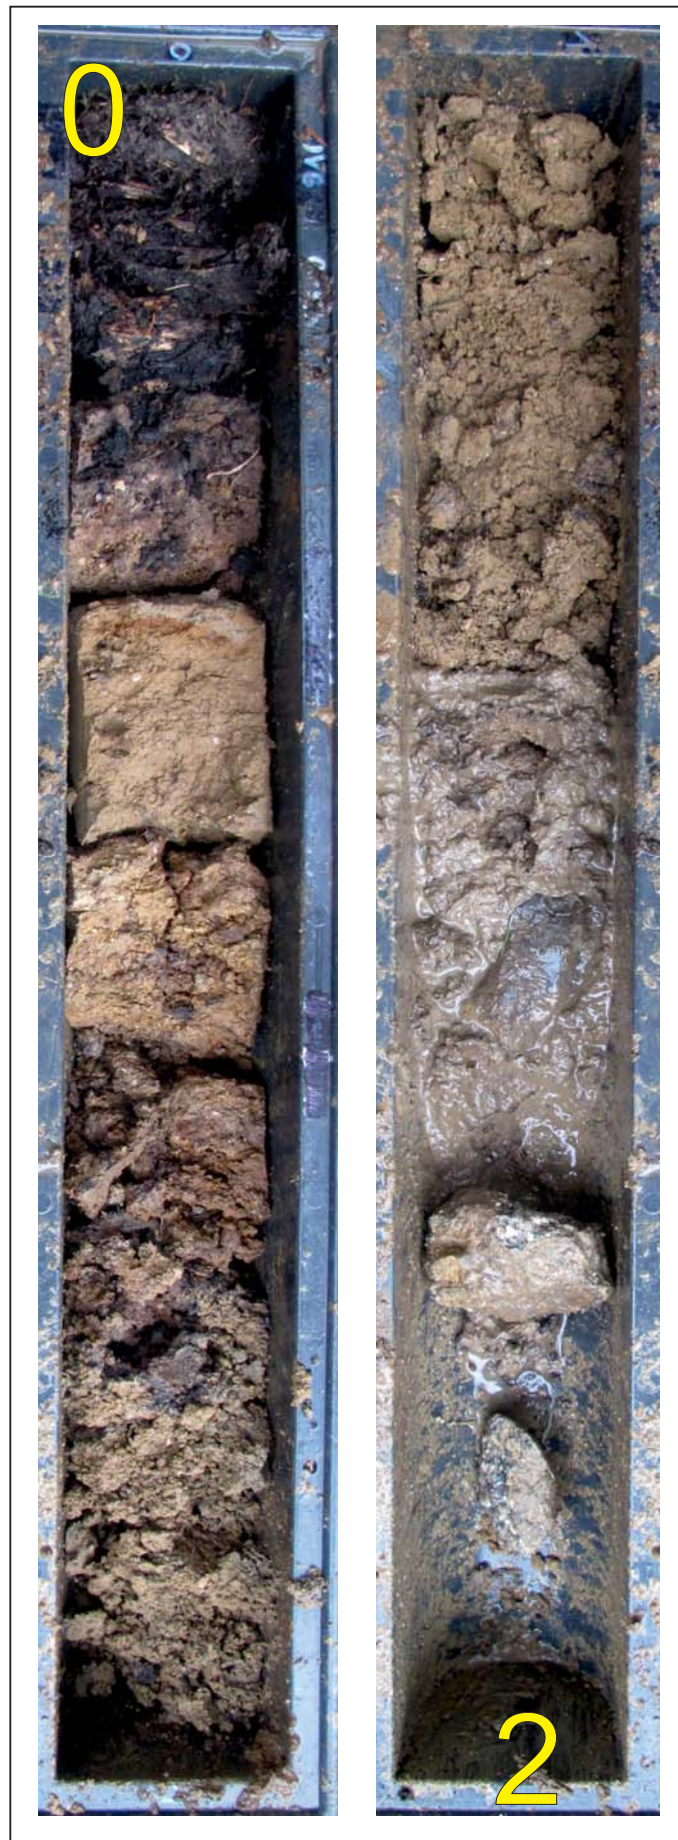
**VD Josefův Důl, posílení kapacity převodem vody
z Jeleního potoka
J3
0,0-2,0 m**

Vrtmistr: Píštěk	Hloubka sondy [m]: 2,0	Y= 677406.6
Typ soupravy: Multidrill Hyndaga	Hladina podz. vody:	X= 971453.1
Datum provedení - od: 16.4.2018	naražená [m]: 1,5	Z= 797.0
- do: 16.4.2018	ustálená [m]: 1,2	Souř.systémy: JTSK / Balt

od: 0,0 [m] do: 2,0 [m] vrtáno DN 137 [mm]	od: [m] do: [m] paženo DN [mm]	Okres: Liberec
		Katastr.území:
		Mapa 1:25000:

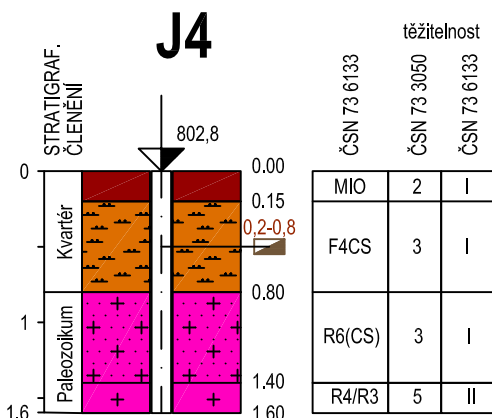
J4

do	GEOLOGICKÝ POPIS ZEMIN A HORNIN
0.20	hlína s nízkou plasticitou - hnědá, s kořeny rostlin, měkká holocen - humózní horizont
0.80	jíl písčitý - šedý, rezavě smouhovaný, bíle tečkovaný, měkký pleistocen - deluvium
1.40	eluvium monzogranitu - šedé, charakteru jílu písčitého, s příměsí štěrku, frakce štěrku tvořena úlomky granitu do 5 cm, křemenem a živcem, tuhý
1.60	biotitický monzogranit mírně zvětralý - šedočerný, bíle tečkovaný, s limonitem na diskontinuitách, rozbitelný 1-2 údery kladiva, hornina středně pevná, vzdálenost diskontinuit malá permokarbon - krkonošskojizerský masív

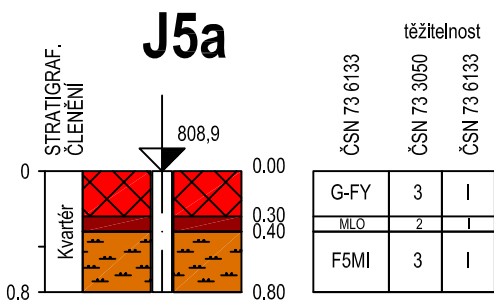
J5a

Vrtmistr: Píštěk	Hloubka sondy [m]: 0,8	Y= 677086.3
Typ soupravy: Multidrill Hyndaga	Hladina podz. vody:	X= 971331.1
Datum provedení - od: 17.4.2018	naražená [m]: 0,5	Z= 808.9
- do: 17.4.2018	ustálená [m]:	Souř.systémy: JTSK / Balt

do	GEOLOGICKÝ POPIS ZEMIN A HORNIN
0.30	šterk s příměsí jemnozrnné zeminy - šedý, ulehlý recent - navážka
0.40	hlína s nízkou plasticitou - černohnědá, s kořeny rostlin, měkká holocen - humózní horizont
0.80	hlína se střední plasticitou - hnědorezavá, s kořeny rostlin, s příměsí šterku monzogranitu do průměru vrtu, v hloubce 0,8 m kámen granitu, tuhá pleistocen - deluvium

Vrty J5a, J7a a J8a byly ukončeny na balvanu či kameni, který byl díky své velikosti a pevnosti dále nevtatelný. V jejich blízkosti realizované vrty J5b, J7b a J8b byla ukončeny na mírně zvětralém monzogranitu třídy R4 až R3 těžitelnosti dle ČSN 73 6133 třídy II (dle ČSN 73 3050 třídy 5).

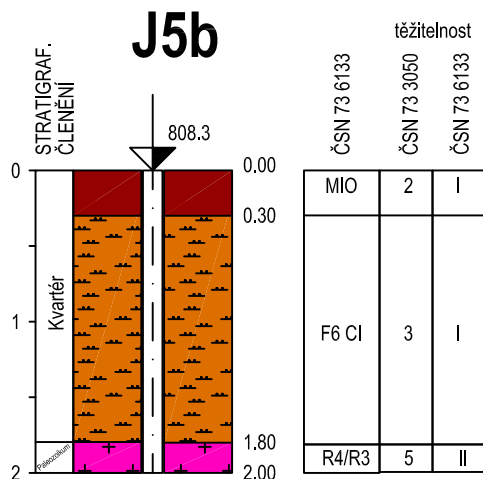
J5b

Vrtmistr: Píštěk	Hloubka sondy [m]: 2.0	Y= 677086.4
Typ soupravy: Multidrill Hyndaga	Hladina podz. vody:	X= 971331.6
Datum provedení - od: 17.4.2018	naražená [m]:	Z= 808.3
- do: 17.4.2018	ustálená [m]:	Souř.systémy: JTSK / Balt
od: 0,0 [m] do: 2.0 [m] vrtáno DN 137 [mm]	od: [m] do: [m] paženo DN [mm]	Okres: Liberec
		Katastr.území:
		Mapa 1:25000:

do	GEOLOGICKÝ POPIS ZEMIN A HORNIN
0.30	hlína se střední plasticitou - černá, s kořeny rostlin, měkká až tuhá holocen - humózní horizont
1.80	jíl se střední plasticitou - rezavohnědý, s úlomky zvětralé žuly do 3 cm, tuhý pleistocen - deluvium
2.00	biotitický monzogranit mírně zvětralý - šedočerný, bíle tečkovaný, s limonitem na diskontinuitách, rozbitelný 1-2 údery kladiva, hornina středně pevná, vzdálenost diskontinuit malá permokarbon - krkonošskojizerský masív

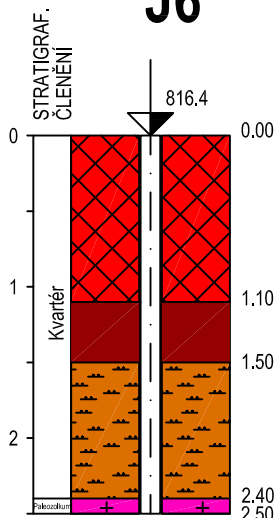
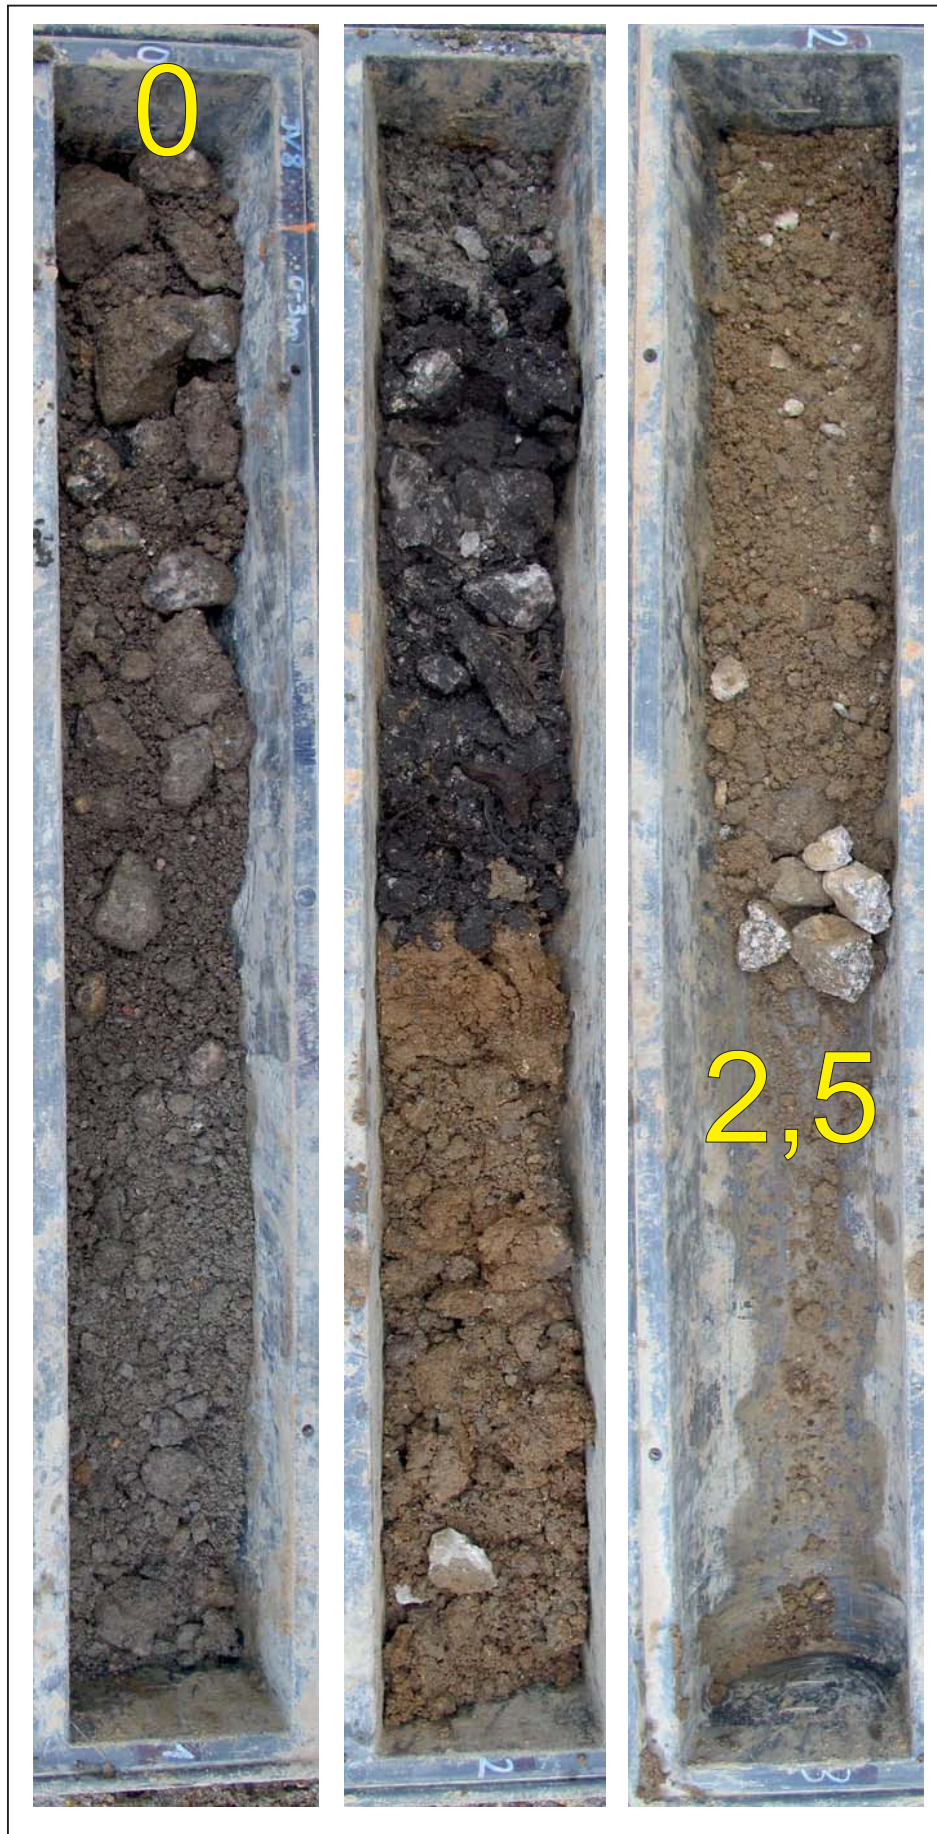
**VD Josefův Důl, posílení kapacity převodem vody
z Jeleního potoka
J6 (0,0-2,5 m)**

těžitelnost		
ČSN 73 6133	ČSN 73 3050	ČSN 73 6133
G-FY	3	I
MIO	2	I
F4 CS	3	I
R4/R3	5	II

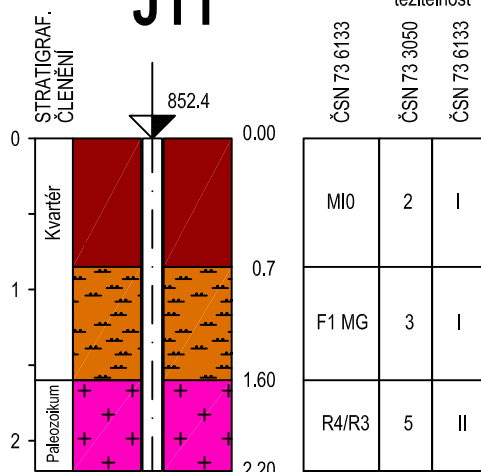
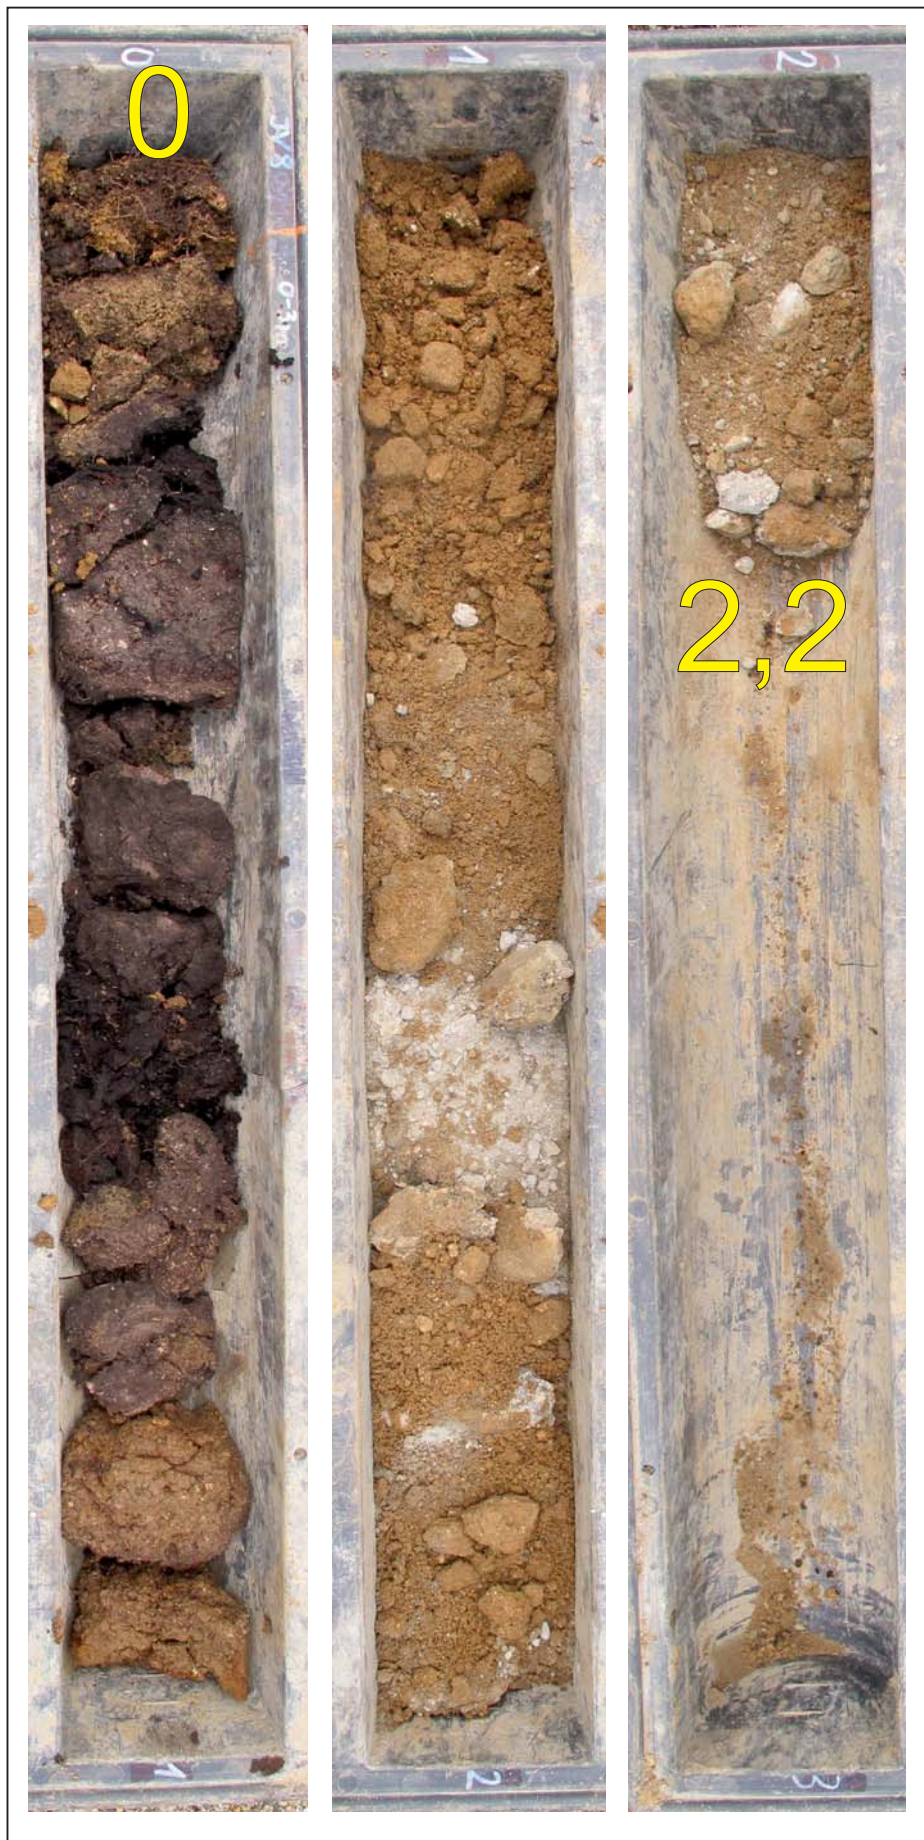
**VD Josefův Důl, posílení kapacity převodem vody
z Jeleního potoka
J11 (0,0-2,2 m)**

hlína s nízkou plasticitou - černošedá, černě tečkovaná, černě smouhovaná a rezavě a bíle tečkovaná, rašelinná půda, hlavní složkou jsou kořeny rostlin
holocen - humózní horizont

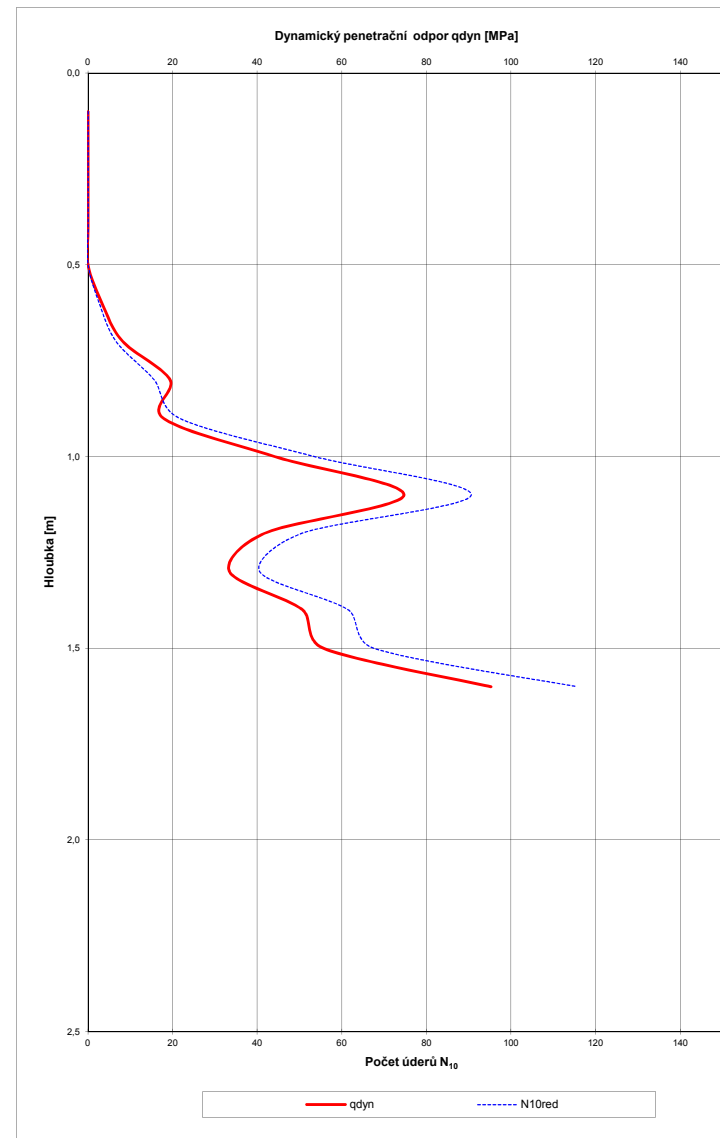
DYNAMICKÁ PENETRAČNÍ ZKOUŠKA

Akce: Josefův Důl - Jelení potok							Penetrace č.: DP11a		
Objekt:					soudržnice	x =	970 591,20		
Objednatel: VRV a.s.						y =	676 358,50		
18.4.2017						z =	850,87		
VZ: Vlastimil Mužík						h.p.v.	nebyla zastižena		
Souprava : SRS M90; typ penetrace - středně těžká (beran 30 kg/výška pádu 0,50 m/hrot 10 cm ²)									
Hloubka [m]	N ₁₀	Moment M _v	N _{10,red}	q _{dyn}	Hloubka [m]	N ₁₀	Moment M _v	N _{10,red}	q _{dyn}
0,1	0		0	0,00	5,1				
0,2	1		0	0,00	5,2				
0,3	1		0	0,00	5,3				
0,4	1		0	0,00	5,4				
0,5	1		0	0,00	5,5				
0,6	6		3	3,27	5,6				
0,7	10		7	8,23	5,7				
0,8	19	84	16	19,39	5,8				
0,9	25		22	17,84	5,9				
1,0	57		54	44,21	6,0				
1,1	96		91	74,64	6,1				
1,2	56		51	41,67	6,2				
1,3	46		41	33,43	6,3				
1,4	67		62	50,74	6,4				
1,5	73		68	55,68	6,5				
1,6	121		116	95,24	6,6				
1,7				6,7					
1,8		136		6,8					
1,9				6,9					
2,0				7,0					
2,1				7,1					
2,2				7,2					
2,3				7,3					
2,4				7,4

V místě navržených hlubokých vrtů J1 a J12, byly vzhledem k neprostupnosti terénu, provedeny dynamické penetrační zkoušky. Dále byla provedena tato zkouška v místě navrhovaného vrtu J11. Podle vykreslených křivek dynamického penetračního profilu lze odlišit čtyři prostředí.

První prostředím s nízkým penetračním odporem představuje humózní horizont, v jeho podloží jsou pak často vyvinuty kamenité deluviální sutě s vysokým skokovitým nárůstem penetračního odporu (kameny a balvany monzogranitu). Vysoké odpory sutí jsou pak na krátko vystřídány snížením odporu způsobeným existencí eluvií monzogranitů (charakter písků hlinitých, štěrku a písků s příměsí jemnozrnné zeminy). V konečné hloubce provedených penetrací dynamický odpor vzrostl na maximum vlivem mírně zvětralých monzogranitů, které již nejsou penetrovatelné. Přehled předpokládaných hloubkových rozhraní uvedených geotypů je uveden v tabulce č. 4.

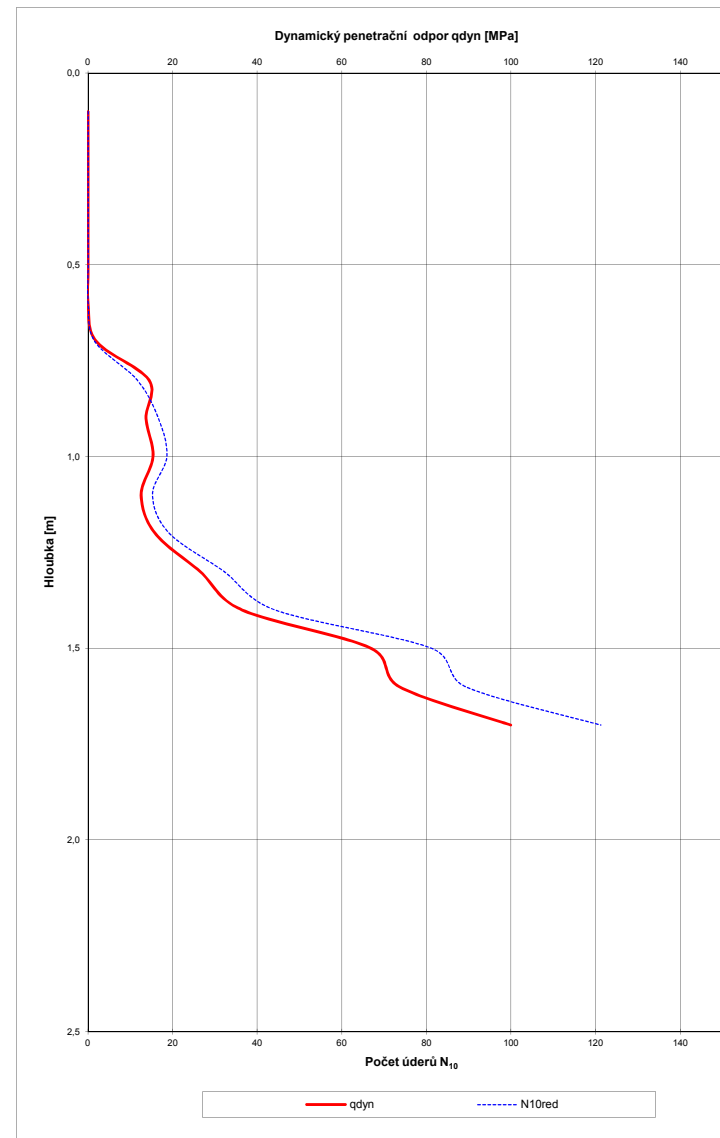
DYNAMICKÁ PENETRAČNÍ ZKOUŠKA

Akce: Josefův Důl - Jelení potok						Penetrace č.: DP11b			
Objekt:					soudržnice	x =	970 587,00		
Objednatel: VRV a.s.						y =	676 358,83		
18.4.2017						z =	850,36		
VZ: Vlastimil Mužík						h.p.v.	nebyla zastižena		
Souprava : SRS M90; typ penetrace - středně těžká (beran 30 kg/výška pádu 0,50 m/hrot 10 cm ²)									
Hloubka [m]	N ₁₀	Moment M _v	N _{10,red}	Q _{dyn}	Hloubka [m]	N ₁₀	Moment M _v	N _{10,red}	Q _{dyn}
0,1	1		0	0,00	5,1				
0,2	1		0	0,00	5,2				
0,3	1		0	0,00	5,3				
0,4	1		0	0,00	5,4				
0,5	2		0	0,00	5,5				
0,6	1		0	0,00	5,6				
0,7	4		2	1,98	5,7				
0,8	14	60	12	14,38	5,8				
0,9	19		17	13,68	5,9				
1,0	21		19	15,33	6,0				
1,1	20		15	12,53	6,1				
1,2	24		19	15,82	6,2				
1,3	37		32	26,54	6,3				
1,4	49		44	36,43	6,4				
1,5	86		81	66,92	6,5				
1,6	94		89	73,52	6,6				
1,7	126		121	99,89	6,7				
1,8		120			6,8				
1,9					6,9				
2,0					7,0				
2,1					7,1				
2,2					7,2				
2,3					7,3

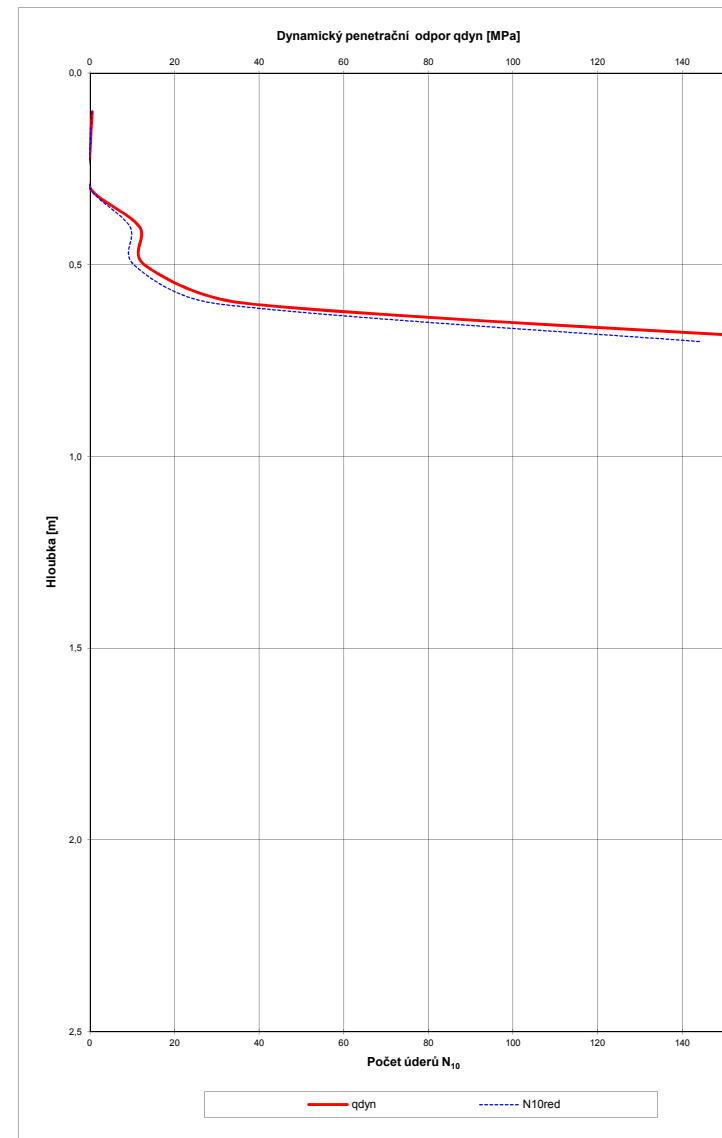
DYNAMICKÁ PENETRAČNÍ ZKOUŠKA

Akce: Josefův Důl - Jelení potok						Penetrace č.: DP12a			
Objekt:					soudřadnice	x =	970 432,08		
Objednatel: VRV a.s.						y =	676 238,43		
18.4.2017						z =	850,10		
VZ: Vlastimil Mužík						h.p.v. nebyla zastižena			
Souprava : SRS M90; typ penetrace - středně těžká (beran 30 kg/výška pádu 0,50 m/hrot 10 cm²)									
Hloubka [m]	N ₁₀	Moment Mv	N _{10,red}	Q _{dyn}	Hloubka [m]	N ₁₀	Moment Mv	N _{10,red}	Q _{dyn}
0,1	1		0	0,50	5,1				
0,2	0		0	0,00	5,2				
0,3	0		0	0,00	5,3				
0,4	10		9	11,66	5,4				
0,5	11		10	12,90	5,5				
0,6	30		29	36,46	5,6				
0,7	145		144	179,06	5,7				
0,8		15			5,8				
0,9					5,9				
1,0					6,0				
1,1					6,1				
1,2					6,2				
1,3					6,3				
1,4					6,4				
1,5					6,5				
1,6					6,6				
1,7					6,7				
1,8					6,8				
1,9					6,9				
2,0					7,0				
2,1					7,1				
2,2					7,2				
2,3					7,3				
2,4					7,4				
2,5					7,5				
2,6					7,6				
2,7					7,7				
2,8					7,8				
2,9					7,9

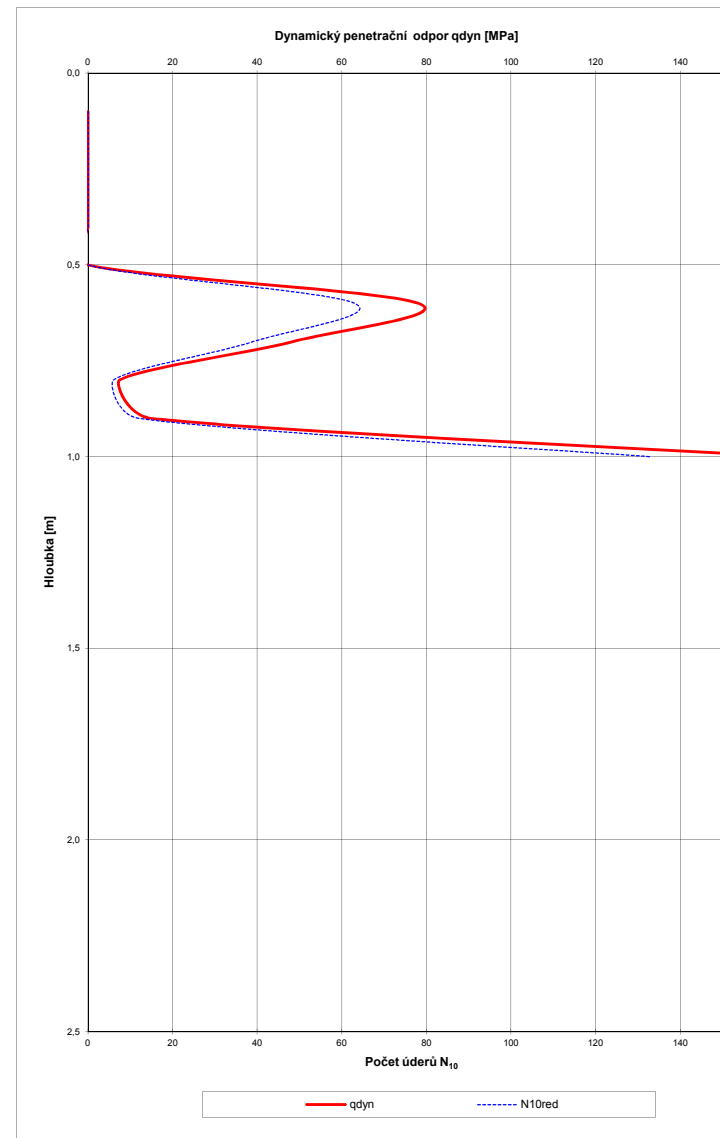
DYNAMICKÁ PENETRAČNÍ ZKOUŠKA

Akce: Josefův Důl - Jelení potok							Penetrace č.: DP12b		
Objekt:						soudržnice	x =	970 433,70	
Objednatel: VRV a.s.							y =	676 239,05	
18.4.2017							z =	850,10	
VZ: Vlastimil Mužík							h.p.v.		nebyla zatížena
Souprava : SRS M90; typ penetrace - středně těžká (beran 30 kg/výška pádu 0,50 m/hrot 10 cm ²)									
Hloubka [m]	N ₁₀	Moment M _v	N _{10,red}	q _{dyn}	Hloubka [m]	N ₁₀	Moment M _v	N _{10,red}	q _{dyn}
0,1	1		0	0,00	5,1				
0,2	0		0	0,00	5,2				
0,3	0		0	0,00	5,3				
0,4	0		0	0,00	5,4				
0,5	1		0	0,00	5,5				
0,6	64		63	78,12	5,6				
0,7	40		39	48,36	5,7				
0,8	7	25	6	7,44	5,8				
0,9	13		12	14,88	5,9				
1,0	134		133	164,92	6,0				
1,1					6,1				
1,2					6,2				
1,3					6,3				
1,4					6,4				
1,5					6,5				
1,6					6,6				
1,7					6,7				
1,8					6,8				
1,9					6,9				
2,0					7,0				
2,1					7,1				
2,2					7,2				
2,3					7,3				
2,4					7,4				
2,5					7,5				
2,6					7,6				
2,7					7,7

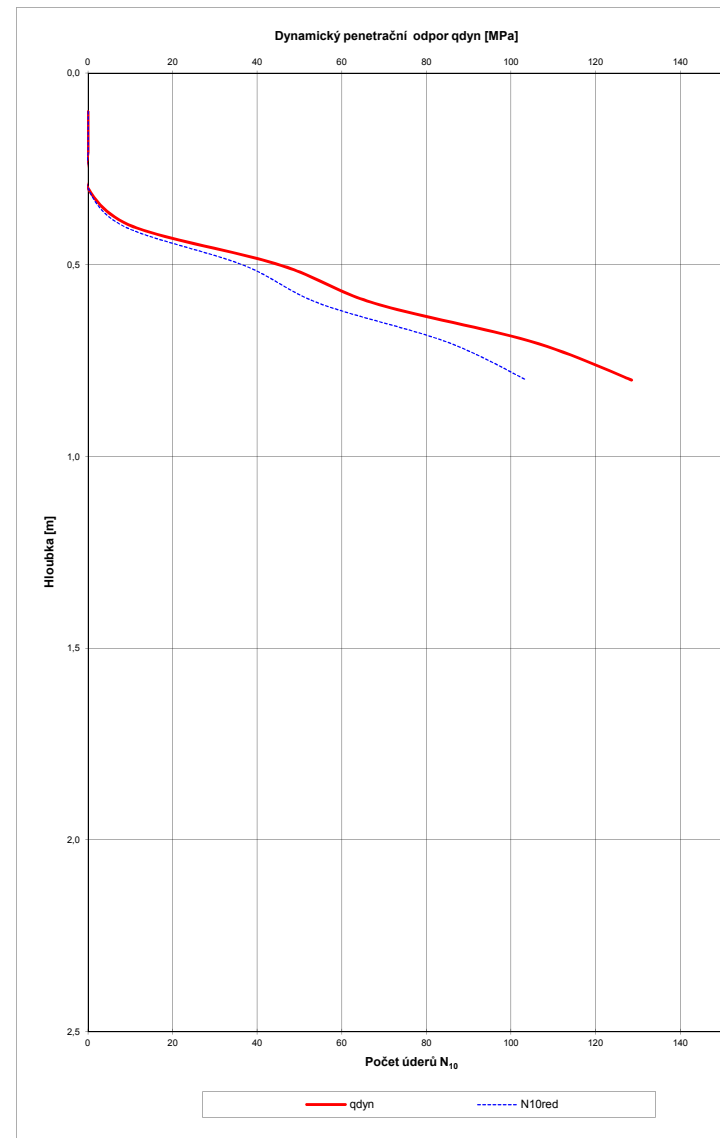
DYNAMICKÁ PENETRAČNÍ ZKOUŠKA

Akce: Josefův Důl - Jelení potok									
Objekt:								Penetrace č.: DP12c	
Objednatel: VRV a.s.								x =	970 437,06
18.4.2017 VZ: Vlastimil Mužik								y =	676 241,64
								z =	850,50
								h.p.v.	nebyla zatížena
Souprava : SRS M90; typ penetrace - středně těžká (beran 30 kg/výška pádu 0,50 m/hrot 10 cm²)									
Hloubka [m]	N ₁₀	Moment Mv	N _{10,red}	q _{dyn}	Hloubka [m]	N ₁₀	Moment Mv	N _{10,red}	q _{dyn}
0,1	0		0	0,00	5,1				
0,2	0		0	0,00	5,2				
0,3	0		0	0,00	5,3				
0,4	10		9	10,66	5,4				
0,5	38		37	45,38	5,5				
0,6	56		55	67,70	5,6				
0,7	86		85	104,90	5,7				
0,8	105	35	104	128,46	5,8				
0,9					5,9				
1,0					6,0				
1,1					6,1				
1,2					6,2				
1,3					6,3				
1,4					6,4				
1,5					6,5				
1,6					6,6				
1,7					6,7				
1,8					6,8				
1,9					6,9				
2,0					7,0				
2,1					7,1				
2,2					7,2				
2,3					7,3				
2,4					7,4				
2,5					7,5				
2,6					7,6				
2,7					7,7				
2,8					7,8
