VD Josefův Důl, posílení kapacity převodem vody z Jeleního potoka

Inženýrskogeologický průzkum

květen 2018

Objednatel: Vodohospodářský rozvoj a výstavba a.s.

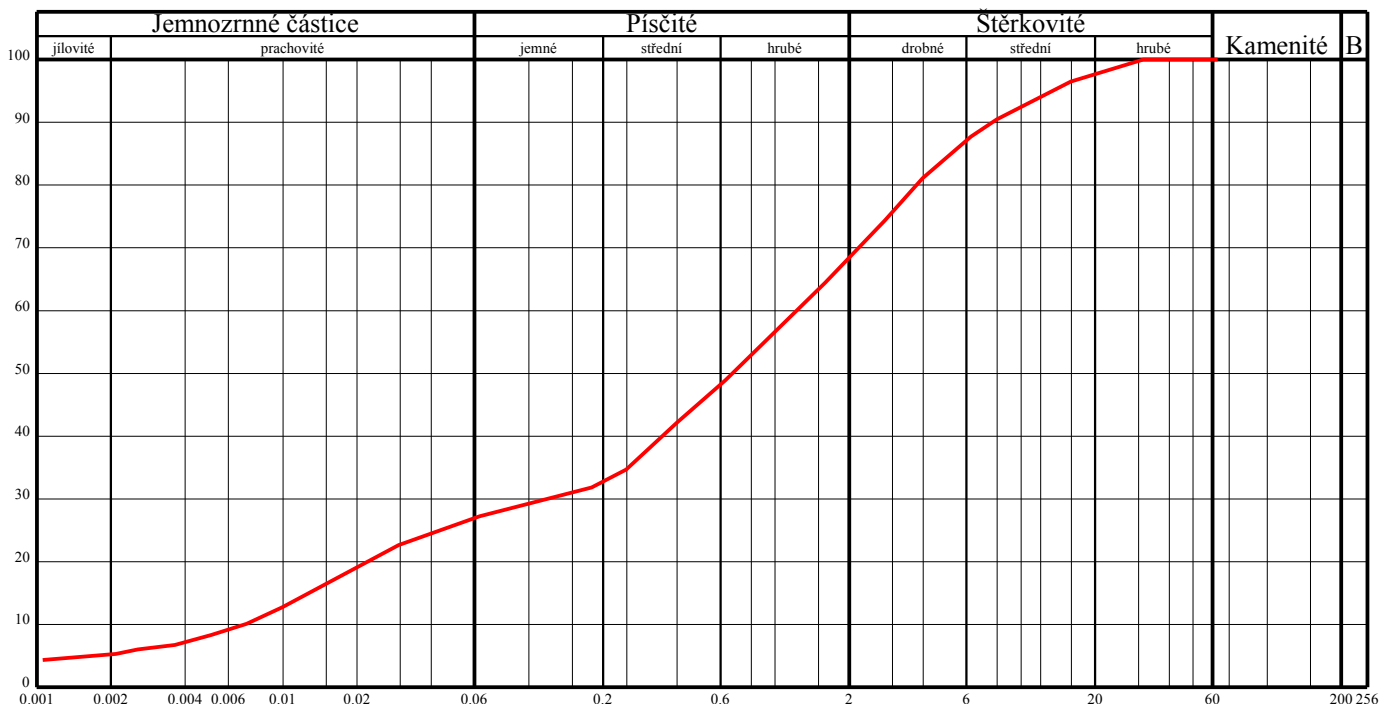
Název akce: Josefův Důl
Lokalita: Josefův Důl
Sonda: J2
Hloubka: 1,0-2,0
Vzorek: 13245

Klasifikace	ČSN 73 6133			S4 SM
Název zeminy				písek hlinitý
Klasifikace	ČSN EN ISO 14688-2			grsiSa
Název zeminy				štěrkovitý prachovitý písek
Vlhkost	ČSN EN ISO 17892-1	w	[%]	22.52
Mez tekutosti	ČSN CEN ISO/TS 17892-12	w _L	[%]	---
Mez plasticity		w _P	[%]	---
Index plasticity		I _P	[%]	---
Stupeň konzistence		I _C	[-]	---
Podíl zrn > 0,5 mm		g	[%]	54.51
Filtrační součinitel dle Jákyho		k	[m/s]	4.504.10 ⁻⁵
Zdánlivá hustota zeminy	ČSN EN ISO 17892-3	ρ _S	[Mg.m ⁻³]	---
Obj. hmot. vlhké zeminy	ČSN EN ISO 17892-2	ρ	[Mg.m ⁻³]	---
Obj. hmot. suché zeminy		ρ _d	[Mg.m ⁻³]	---
Pórovitost		n	[%]	---
Stupeň nasycení		S _r	[%]	---
Vhodnost do násypu	ČSN 73 6133	PV		Podmínečně vhodná
Vhodnost pro podloží vozovky		PV		Podmínečně vhodná
Scheibleho kritérium namrzavosti	Odhad z křivky zrnitosti	skupina		3 Namrzavé
Kapilární vztlakovost	Posouzení	H _s	[m]	1.29
		H _{max}	[m]	3.87
Index koloidní aktivity		I _A	[-]	---
Číslo nestejnozrnatosti		C _u	[-]	173.74

Číslo křivosti		C _c	[-]	1.63

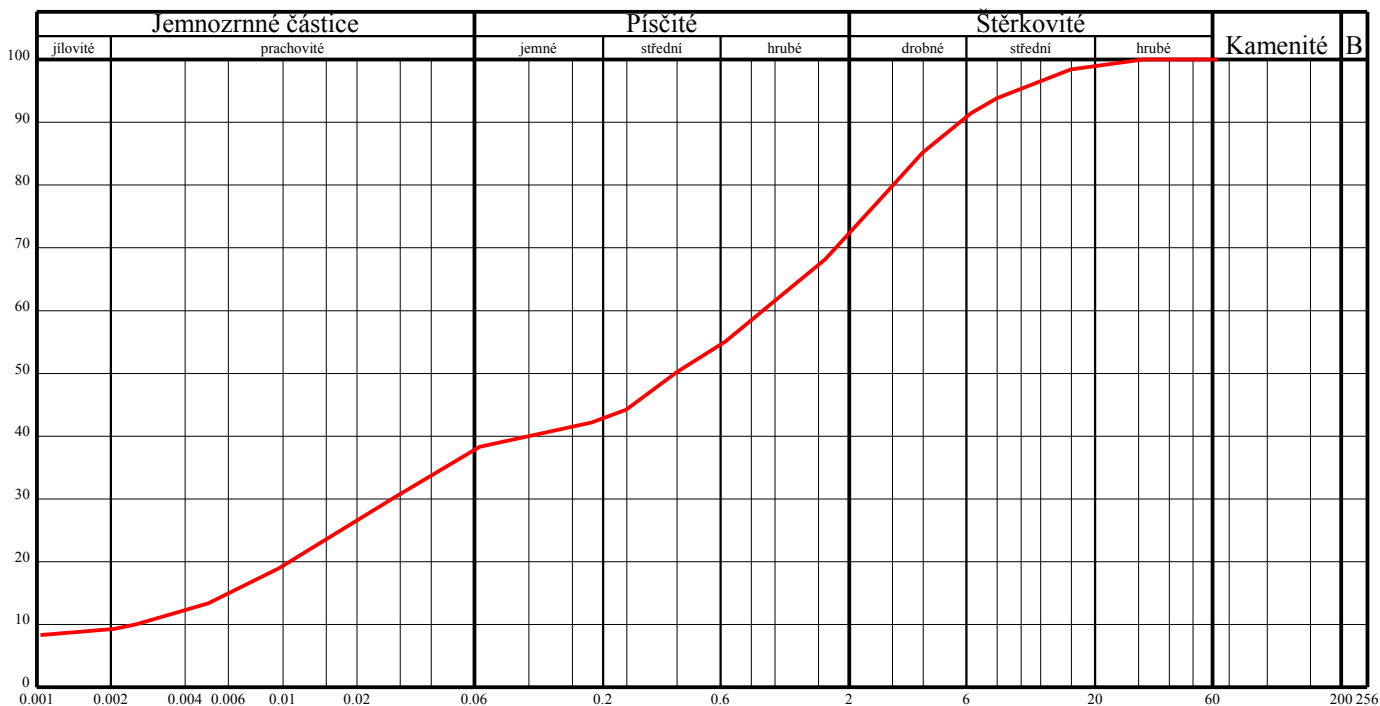
Název akce: Josefův Důl
Lokalita: Josefův Důl
Sonda: J4
Hloubka: 0,2-0,8
Vzorek: 13246

Klasifikace	ČSN 73 6133			F4 CS
Název zeminy				jíl písčité
Klasifikace	ČSN EN ISO 14688-2			grsacIS
Název zeminy				štěrkovitě písčité jílovitá zemina
Vlhkost	ČSN EN ISO 17892-1	w	[%]	14.08
Mez tekutosti	ČSN CEN ISO/TS 17892-12	w _L	[%]	35.91
Mez plasticity		w _P	[%]	22.80
Index plasticity		I _P	[%]	13.11
Stupeň konzistence		I _C	[-]	1.67
Podíl zrn > 0,5 mm		g	[%]	47.38
Filtrační součinitel dle Jákyho		k	[m/s]	1.546.10 ⁻⁵
Zdánlivá hustota zeminy	ČSN EN ISO 17892-3	ρ _S	[Mg.m ⁻³]	---
Obj. hmot. vlhké zeminy	ČSN EN ISO 17892-2	ρ	[Mg.m ⁻³]	---
Obj. hmot. suché zeminy		ρ _d	[Mg.m ⁻³]	---
Pórovitost		n	[%]	---
Stupeň nasycení		S _r	[%]	---
Vhodnost do násypu	ČSN 73 6133	PV		Podmínečně vhodná
Vhodnost pro podloží vozovky		PV		Podmínečně vhodná
Scheibleho kritérium namrzavosti	Odhad z křivky zrnitosti	skupina		2
Kapilární vztlakovost	Posouzení	H _s	[m]	1.58
		H _{max}	[m]	4.76
Index koloidní aktivity		I _A	[-]	1.42

Číslo nestejnozrnatosti		C _u	[-]	359.01
Číslo křivosti		C _c	[-]	0.35

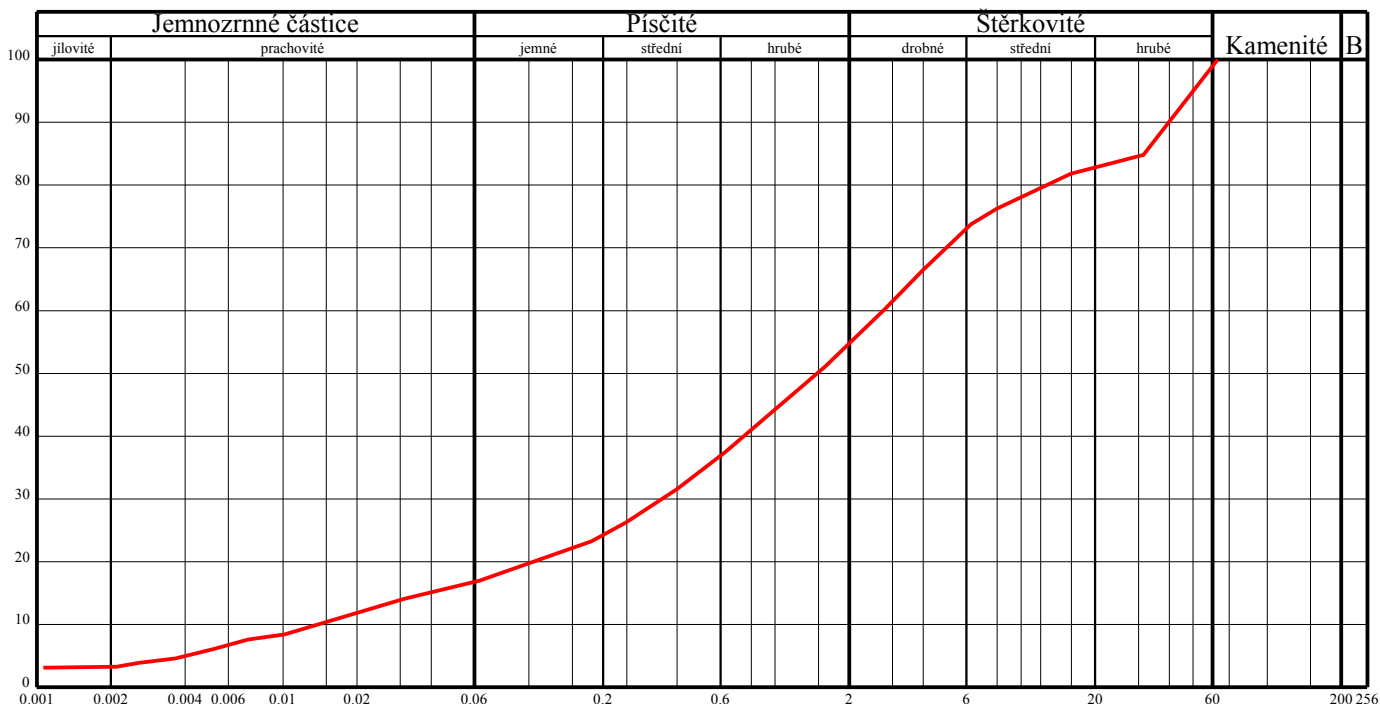
Vzorek: 13247

Klasifikace	ČSN 73 6133			G4 GM-Cb	
Název zeminy				štěrk hlinitý s příměsí kamenů	
Klasifikace	ČSN EN ISO 14688-2			sasiGr	
Název zeminy				písčitý prachovitý štěrk	
Vlhkost	ČSN EN ISO 17892-1	w	[%]	23.47	
Mez tekutosti	ČSN CEN ISO/TS 17892-12	w_L	[%]	---	
Mez plasticity		w_P	[%]	---	
Index plasticity		I_P	[%]	---	
Stupeň konzistence		I_C	[-]	---	
Podíl zrn > 0,5 mm		g	[%]	65.56	
Filtrační součinitel dle Jákyho		k	[m/s]	$2.221 \cdot 10^{-4}$	
Zdánlivá hustota zeminy	ČSN EN ISO 17892-3	ρ_s	[Mg.m ⁻³]	---	
Obj. hmot. vlhké zeminy	ČSN EN ISO 17892-2	ρ	[Mg.m ⁻³]	---	
Obj. hmot. suché zeminy		ρ_d	[Mg.m ⁻³]	---	
Pórovitost		n	[%]	---	
Stupeň nasycení		S_r	[%]	---	
Vhodnost do násypu	ČSN 73 6133	PV		Podmínečně vhodná	
Vhodnost pro podloží vozovky		PV		Podmínečně vhodná	
Scheibleho kritérium namrzavosti	Odhad z křivky zrnitosti		skupina	3	Namrzavé
Kapilární vzlínavost	Posouzení	H_s	[m]	1.04	Střední
		H_{max}	[m]	2.75

Index koloidní aktivity		I_A	[-]	---	
Číslo nestejnozrnitosti		C_U	[-]	196.89	
Číslo křivosti		C_c	[-]	3.16

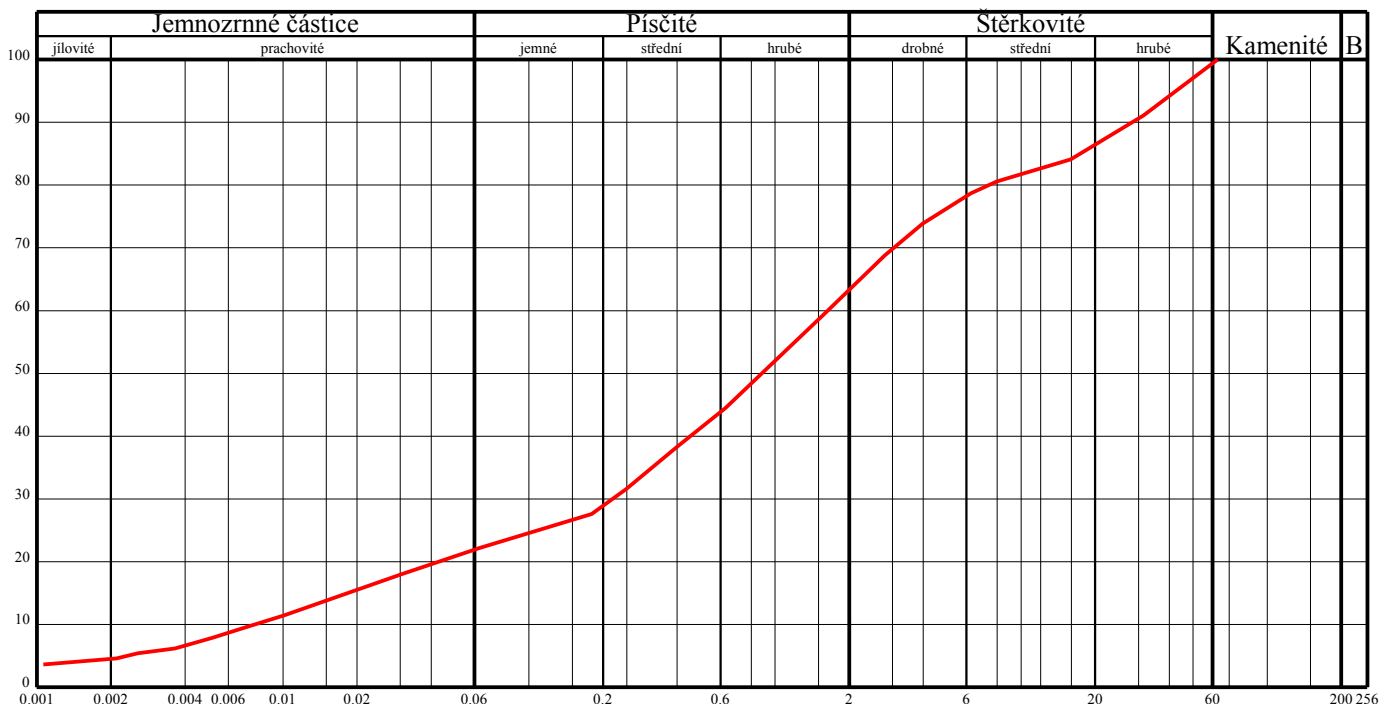
Vzorek: 13248

Klasifikace	ČSN 73 6133			S4 SM
Název zeminy				písek hlinitý
Klasifikace	ČSN EN ISO 14688-2			grclSa
Název zeminy				štěrkovitý jílovitý písek
Vlhkost	ČSN EN ISO 17892-1	w	[%]	22.37
Mez tekutosti	ČSN CEN ISO/TS 17892-12	w_L	[%]	---
Mez plasticity		w_P	[%]	---
Index plasticity		I_P	[%]	---
Stupeň konzistence		I_C	[-]	---
Podíl zrn > 0,5 mm		g	[%]	58.66
Filtrační součinitel dle Jákyho		k	[m/s]	$7.857 \cdot 10^{-5}$
Zdánlivá hustota zeminy	ČSN EN ISO 17892-3	ρ_s	[Mg.m ⁻³]	---
Obj. hmot. vlhké zeminy	ČSN EN ISO 17892-2	ρ	[Mg.m ⁻³]	---
Obj. hmot. suché zeminy		ρ_d	[Mg.m ⁻³]	---
Pórovitost		n	[%]	---
Stupeň nasycení		S_r	[%]	---
Vhodnost do násypu	ČSN 73 6133	PV		Podmínečně vhodná
Vhodnost pro podloží vozovky		PV		Podmínečně vhodná
Scheibleho kritérium namrzavosti	Odhad z křivky zrnitosti		skupina	3 Namrzavé
Kapilární vztlakovost	Posouzení	H_s	[m]	1.16
		H_{max}	[m]	3.37
Index koloidní aktivity		I_A	[-]	---
Číslo nestejnozrnatosti		C_u	[-]	211.45

Číslo křivosti		C_c	[-]	3.85
