VYPRACOVAL Ing. Jana Šefčíková	ZODP. PROJEKTANT Ing. Jana Šefčíková	KONTROLOVAL Martin Plachý	  <div>Povodí Moravy, s.p. Závod Horní Morava U dětského domova 263 772 11 Olomouc</div>	
KRAJ: Olomoucký	K. Ú.: Žádlovice		FORMÁT297x620	
INVESTOR: Povodí Moravy, s.p., Dřevařská 11, 602 00 Brno			DATUM4/2020	
NÁZEV AKCE:			ÚČELDSP	
VN Žádlovice - oprava rozdělovacího objektu a odtěžení			ČÍSLO ZAKÁZKY223432	
			VÝŠKOVÝ SYSTÉMBalt. p. v.	
			ČÍSLO VÝKRESUD.2	
ŘEZY SEDIMENTAČNÍ NÁDRŽÍ			MĚŘÍTKO1:100/100	Č. KOPIE

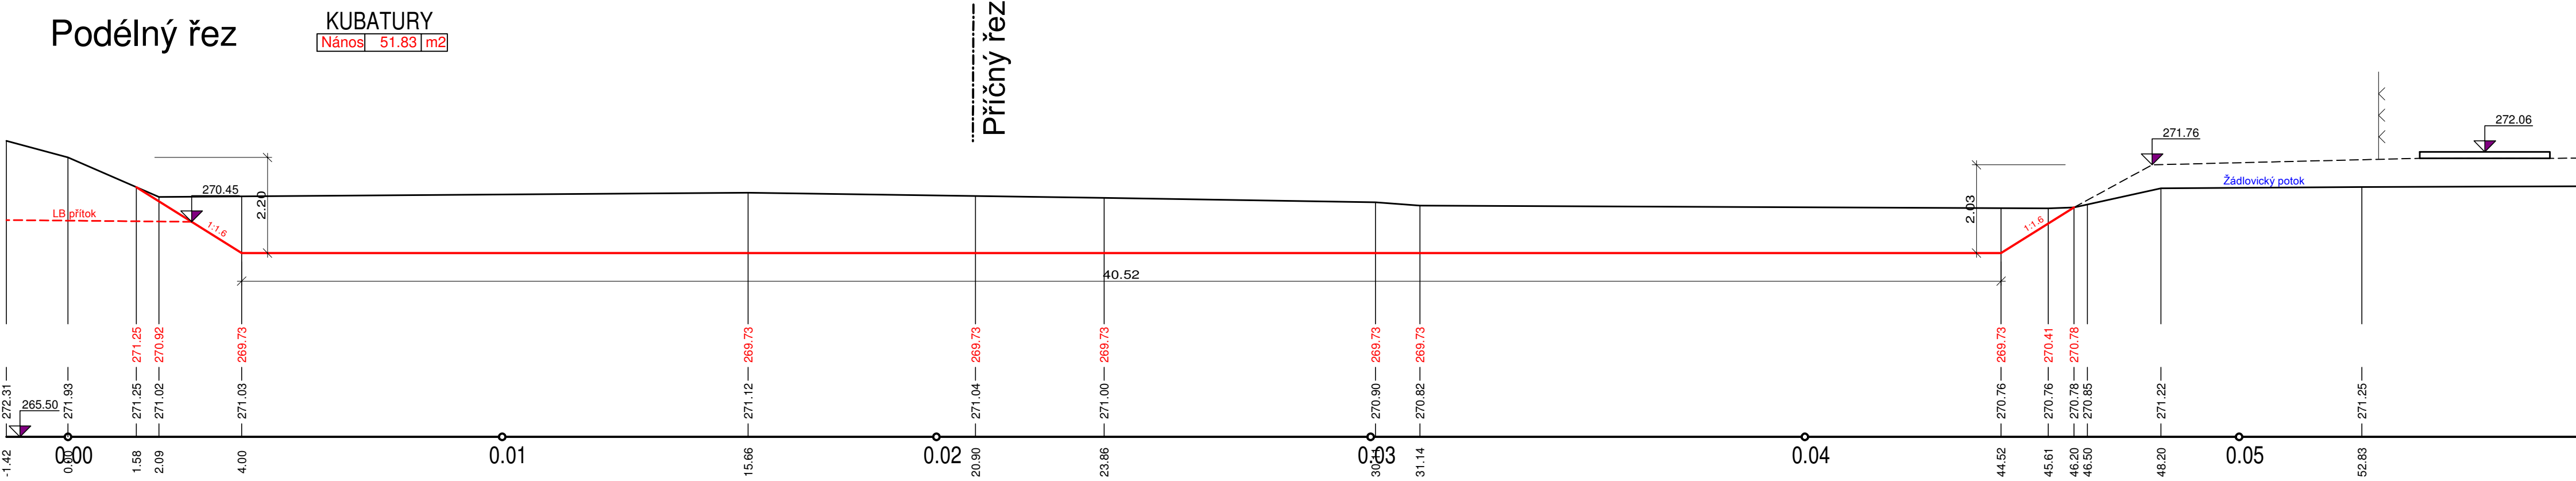
Podélný řez

KUBATURY
Nános 51.83 m2

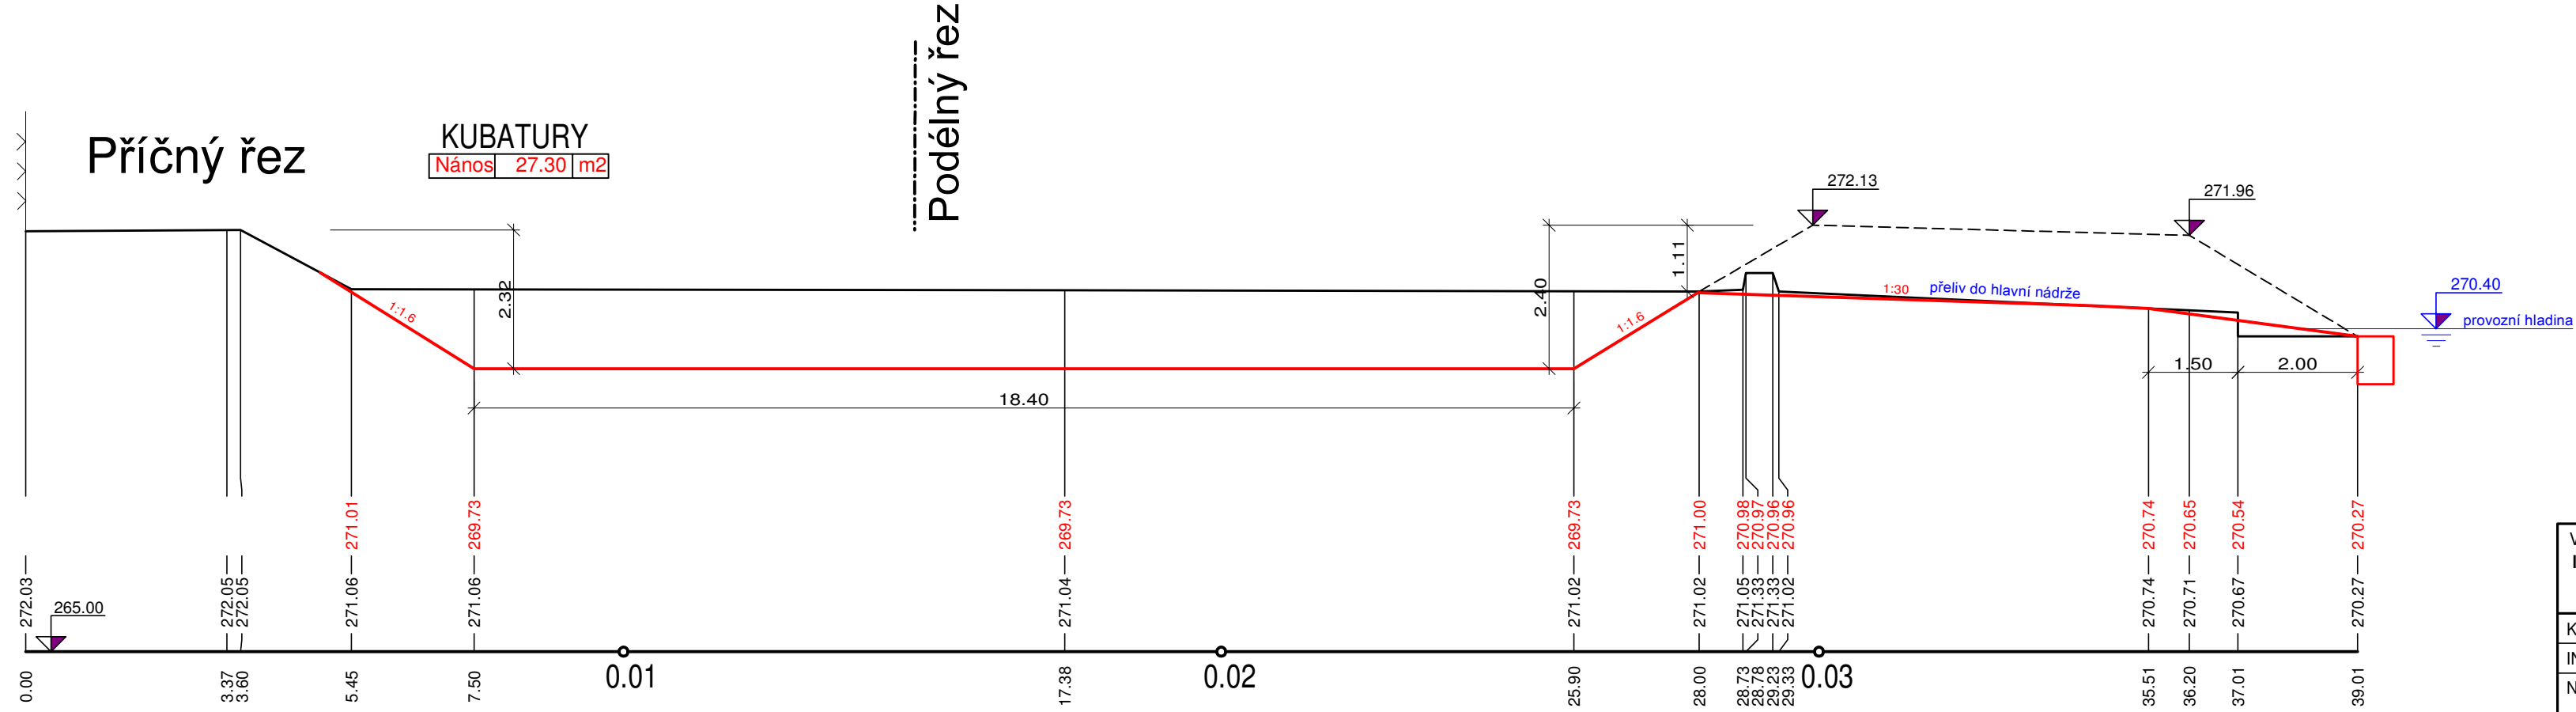
Příčný řez

KUBATURY
Nános 27.30 m2
