PODROBNÁ SITUACE

VYPRACOVAL Ing. Miroslav Kauer	ZODP. PROJEKTANT Ing. Miroslav Kauer	KONTROLOVAL Martin Plachý		Povodí Moravy, s.p. Závod Horní Morava U dětského domova 263 772 11 Olomouc
KRAJ: Zlínský	K.Ú.: Rajnochovice	FORMÁT	2 * A4	
INVESTOR: Povodí Moravy, s.p., Dřevářská 11, 602 00 Brno				
NÁZEV AKCE:			DATUM	06/2020
Juhyně, oprava měrného stupně u LG			ÚČEL	DSP
D. SO 1 - OPRAVA MĚRNÉHO STUPNĚ			ČÍSLO ZAKÁZKY	223 474
			VÝŠKOVÝ SYSTÉM	Balt p. v.
			ČÍSLO VÝKRESU	D.1b
			MĚŘÍTKO	Č. KOPIE
PODROBNÁ SITUACE			1:200

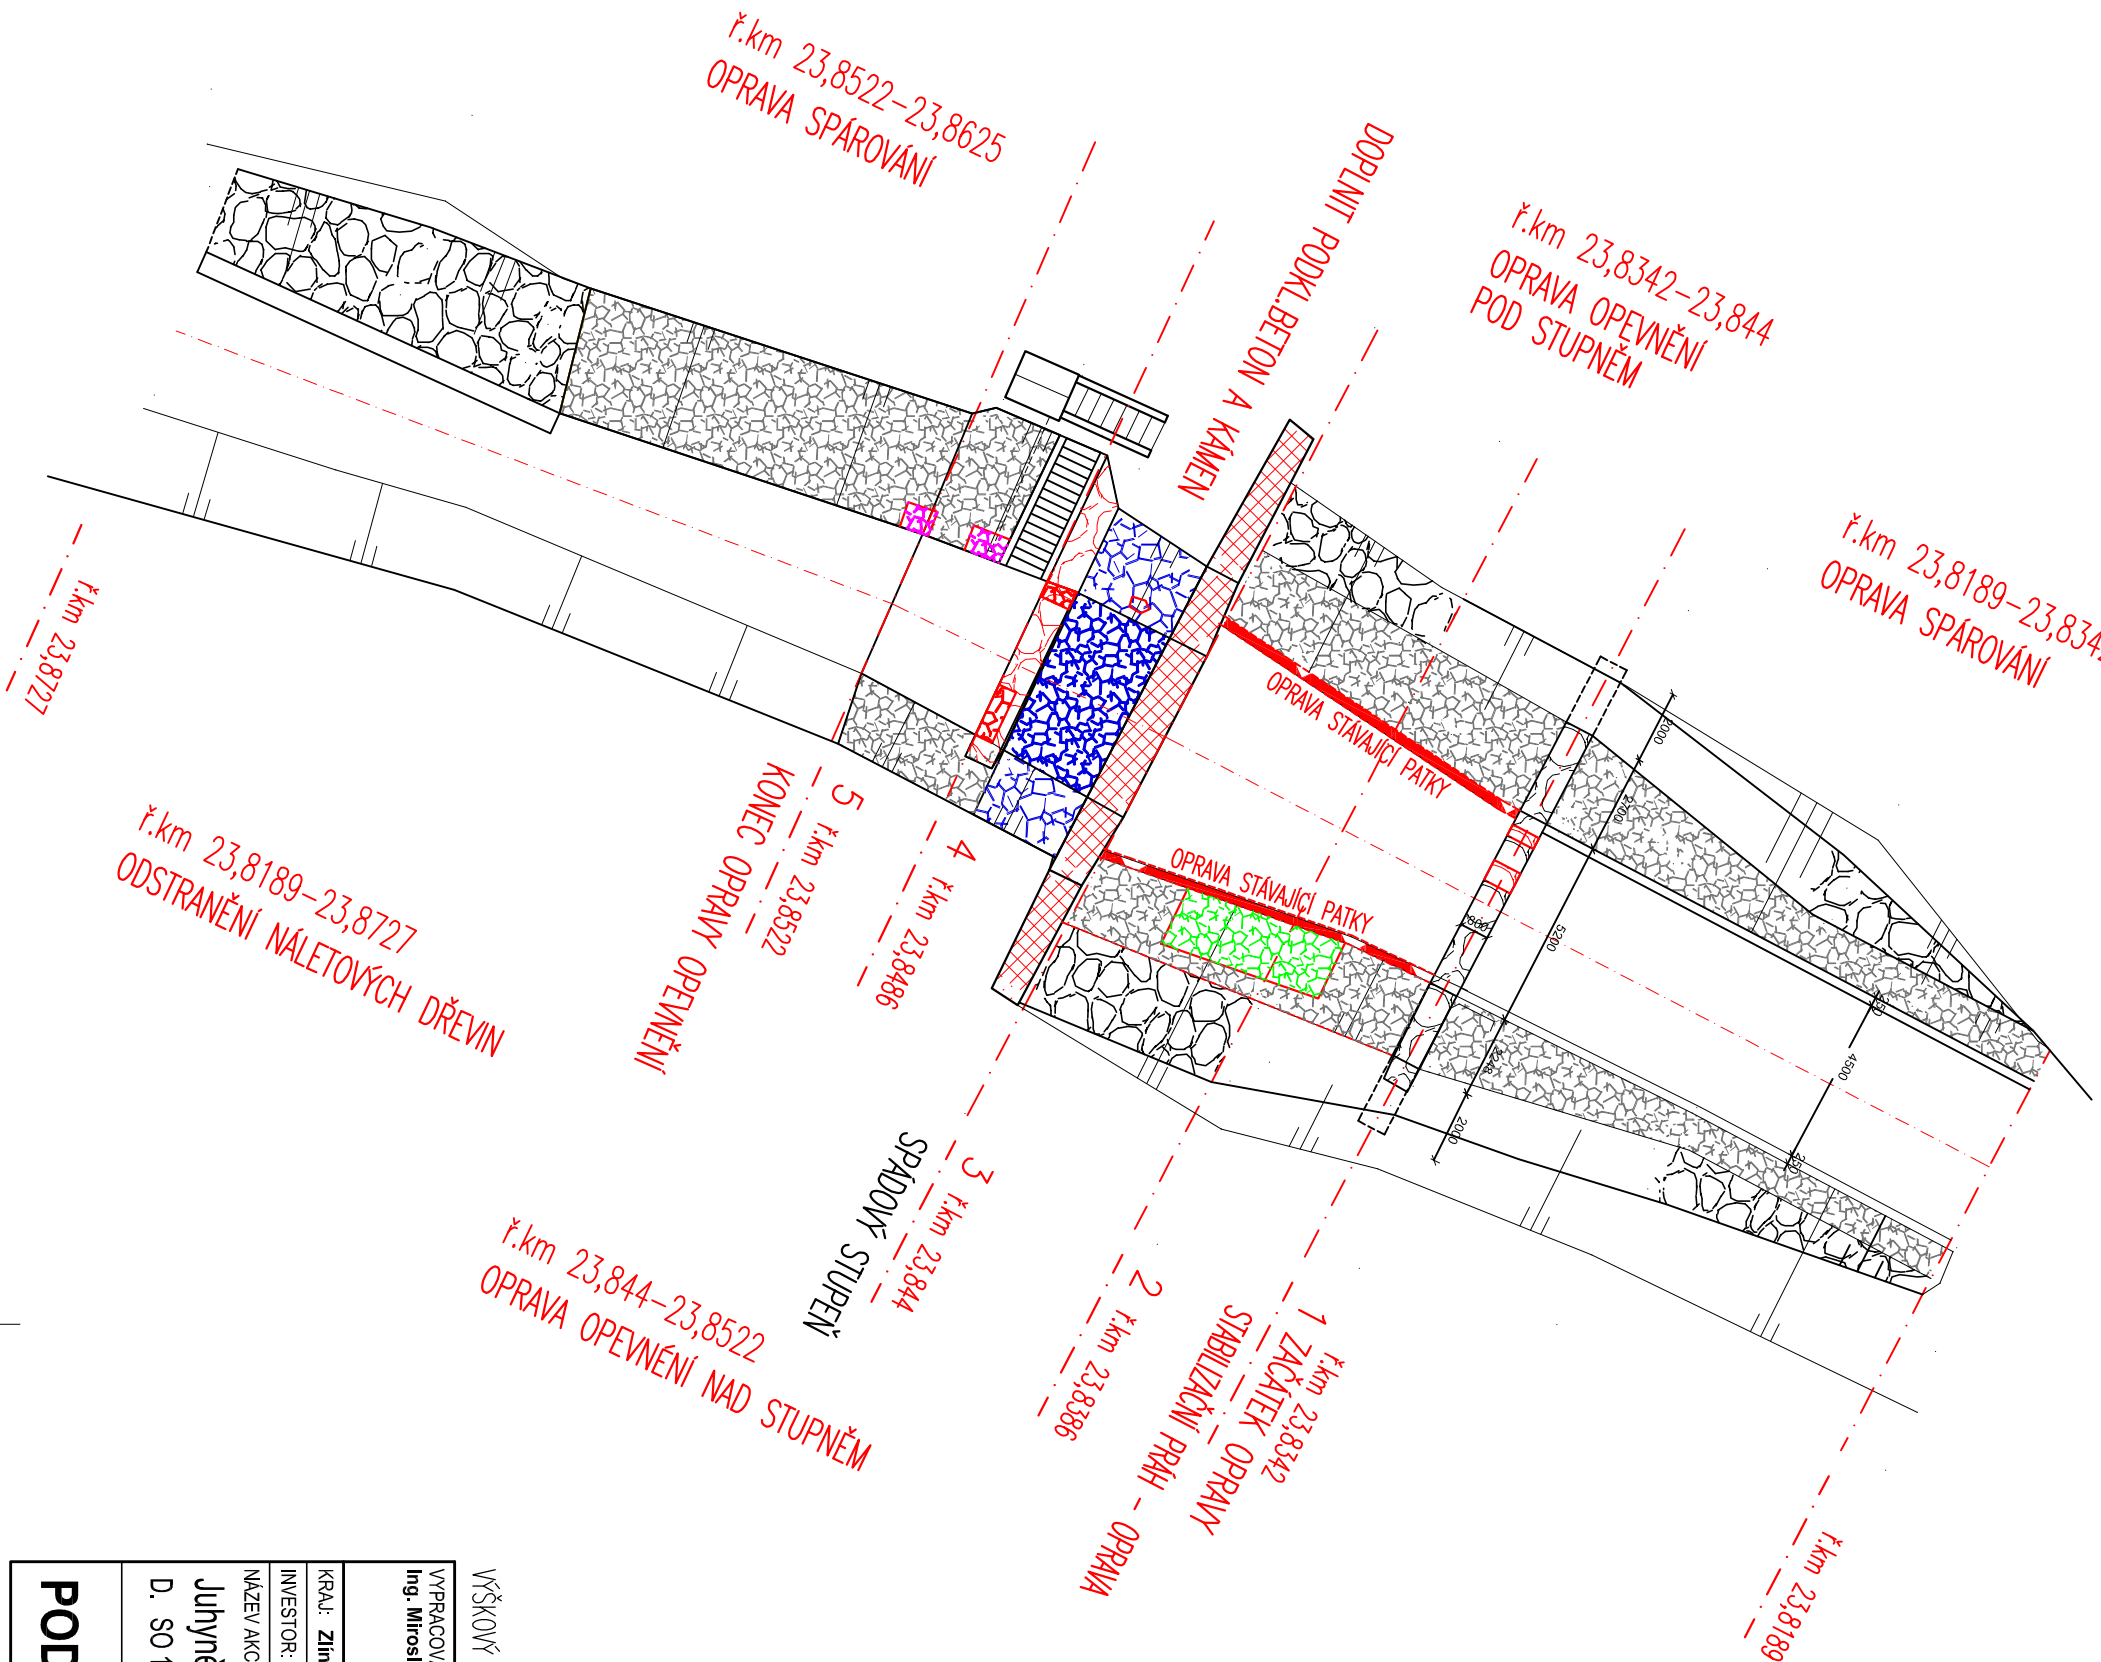
DLAŽBA Z LK tl. 300mm, PŘESPÁROVÁNÍ MC		STÁVAJÍCÍ DLAŽBA Z LK tl. 300mm, ODSTRANĚNÍ NALETÝCH DŘEVIN, VYSEKÁNÍ POŠKOZENÝCH SPÁR + PŘESPÁROVÁNÍ MC (50%-100%)
	PODKLAD ZE ŠTĚRKOPISKU tl. 100mm		OPRAVENÁ DLAŽBA Z LK tl. 300mm, PŘESKLADÁNÍ A DOPLNĚNÍ KAMENŮ, PODSP. ŠTĚRKOPISKEM 100mm, VYSPÁROVÁNÍ MC
	DLAŽBA Z LK tl. 300mm, VYSPÁROVÁNÍ MC		OPRAVA ZDIVA STUPNĚ – ZNOVUOSAZENÍ UVOLNĚNÝCH KAMENŮ, PŘESPÁROVÁNÍ STÁVAJÍCÍHO ZDIVA (100%)
	OPRAVA PODKLADNÍHO BETONU NA tl. 200mm DO SPÁR OCELOVÉ TRAVY tl. 14mm, d.350mm		OPRAVA ZDIVA LEVÉHO A PRÁVÉHO PRAHU STUPNĚ DOPLNĚNÍ VYPLAVENÝCH KAMENŮ + PŘESPÁROVÁNÍ MC
	DLAŽBA Z LK tl. 300mm, DO BETONU tl. 200mm PŘESPÁROVÁNÍ MC		
	DLAŽBA Z LK tl. 300mm, PŘESPÁROVÁNÍ MC		
	DOPLNĚNÍ KAMENŮ DO BETONU		
	PODKLAD ZE ŠTĚRKOPISKU tl. 100mm		
	STÁVAJÍCÍ ROVNANINA Z LK tl. 400mm S VYPLNĚNÍM SPÁR TĚŽ. KAM.		
	ODSTRANĚNÍ NALETÝCH DŘEVIN		
	DLAŽBA Z LK tl. 300mm, DO BETONU TL. 200mm, VYSPÁROVÁNÍ MC, PODKLAD ZE ŠTĚRKOPISKU TL. 100mm
