Protokol z místního šetření o zjištění rozsahu povodňových škod způsobených povodní ze dne 14.10.2020

Lokalita (k.ú., obec): Žalkovice

Vodní tok : Moštěnka

Vodní dílo: úprava Moštěnky, ústí - Říkovice, HM 222004

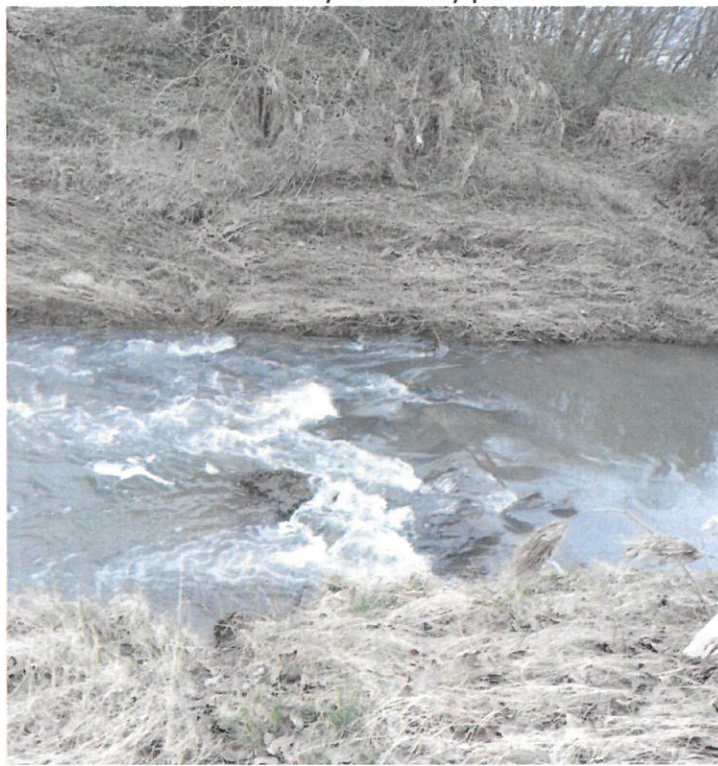
Poškozený kamenný práh

(6)	A14	součást vodního díla: technické zázemí jezu, přehrad	ks					
(6)	A15	stavební část MVE	ks					
(6)	A16	technologická část MVE	ks					
(6)	A17	stabilizační práh	ks	2	50 tis. Kč		B3.	C2.

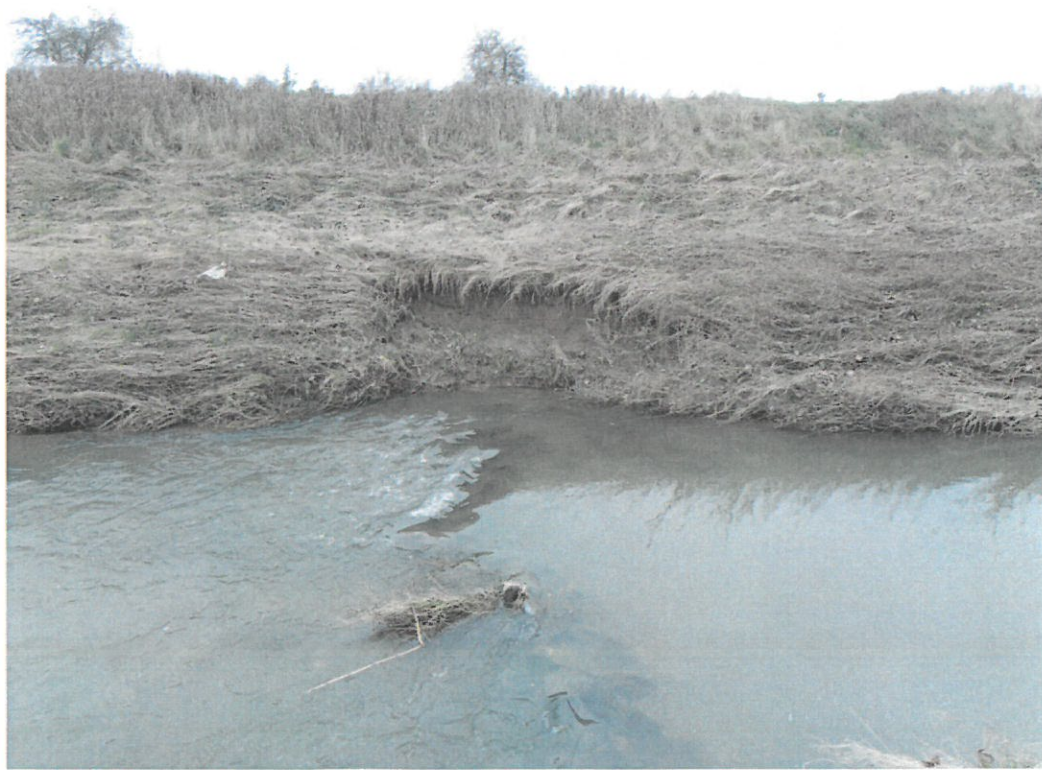
Břehová výtrž a poškozený kam. práh

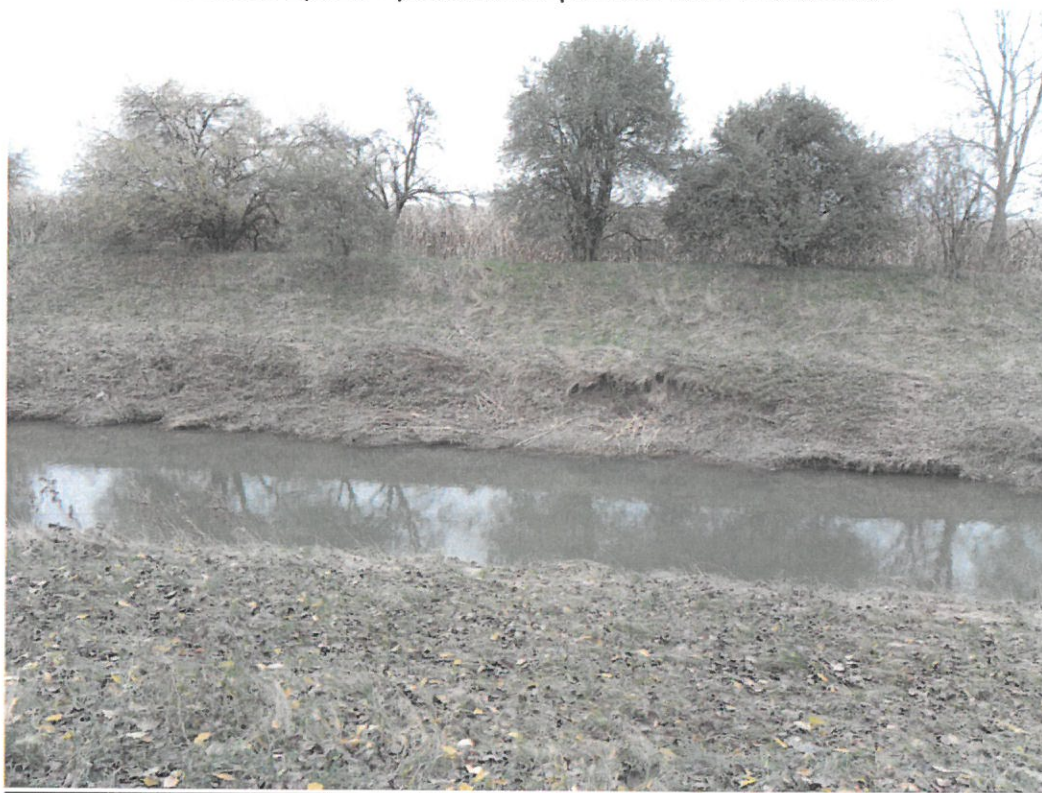
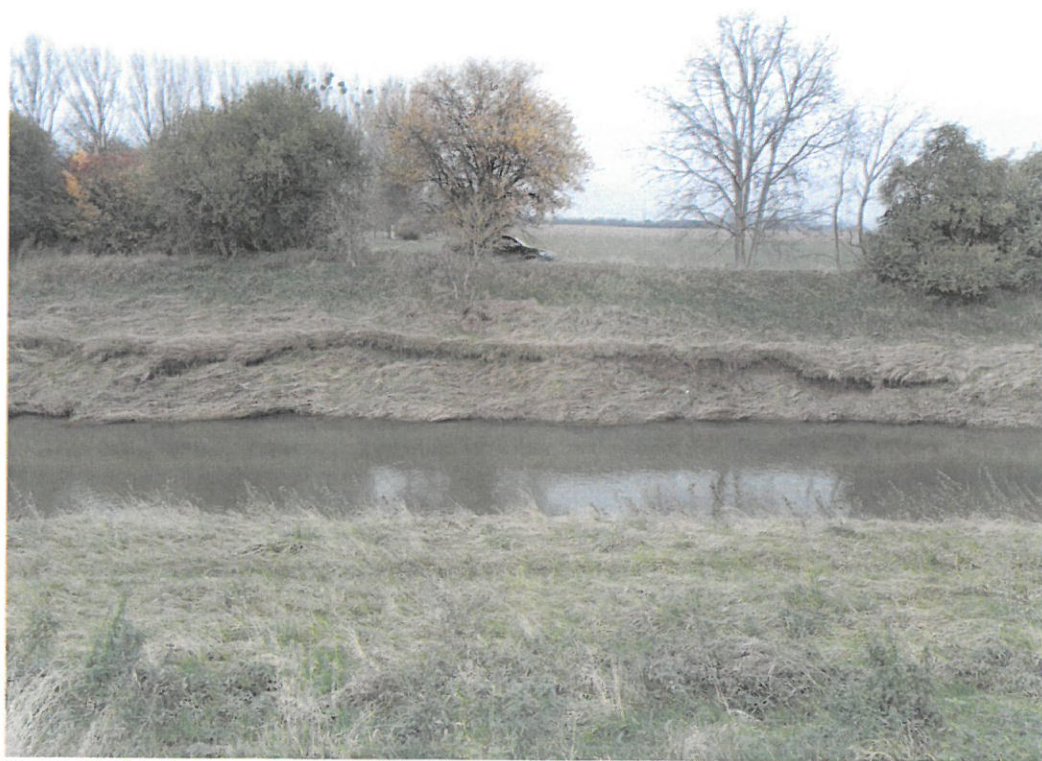
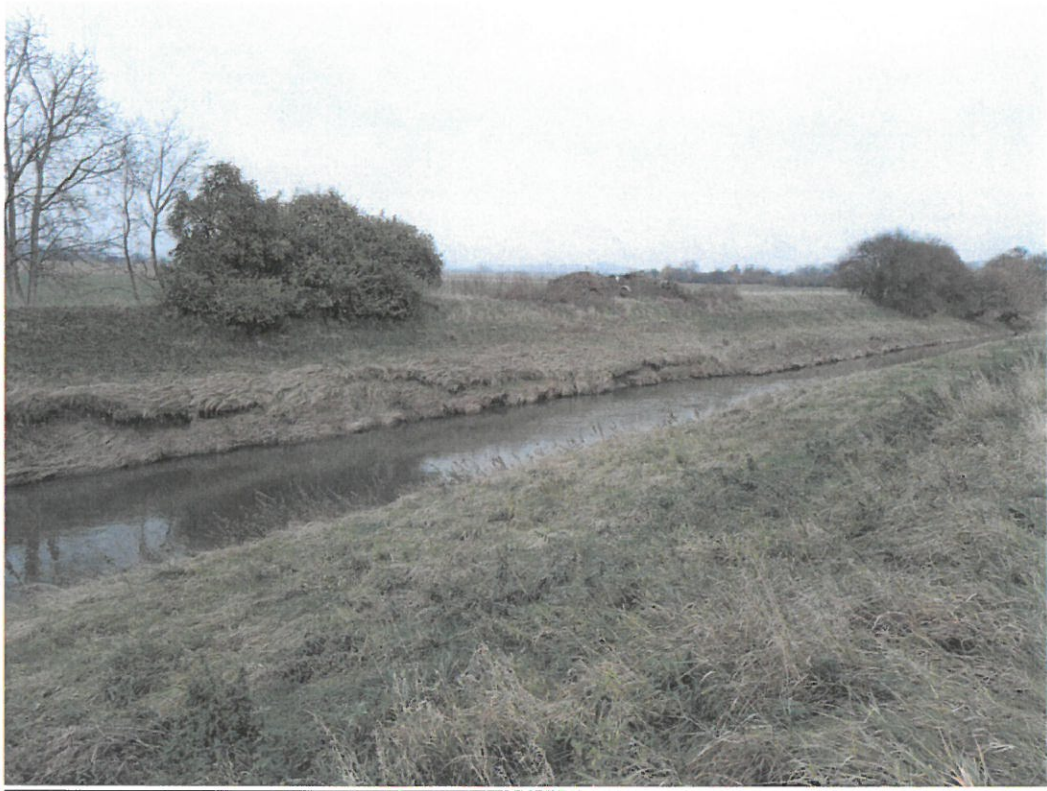
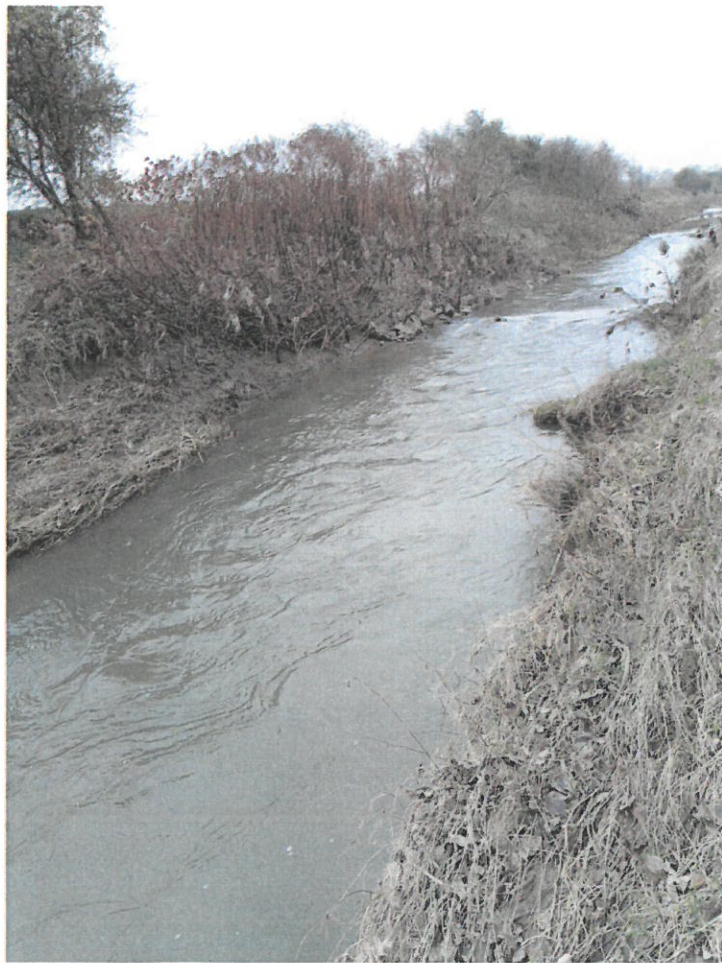
Břehové výtrže + poškozené opevnění kam. rovnáninou

(1)	A1	výmol za opevněním břehu, dna,	m ³	400	550 tis. Kč		B3.	C2.
(1)	A2	břehová nátrž přirozeného koryta	m ³					
(2)	A3	pomístné úpravy vodních toků (zához, rovnanina)	m	270	1.300 tis. Kč		B3.	C2.
