DESNÁ, LOUČNÁ NAD DESNOU -
OPRAVA ZDÍ A KORYTA TOKU, 1 . ETAPA
K.Ú. REJHOTICE

PODÉLNÝ PROFIL 1
Ř. KM 27,648 - 27,760
M 1 : 200/100

PODÉLNÝ PROFIL 1 Ř. KM 27,648 - 27,760

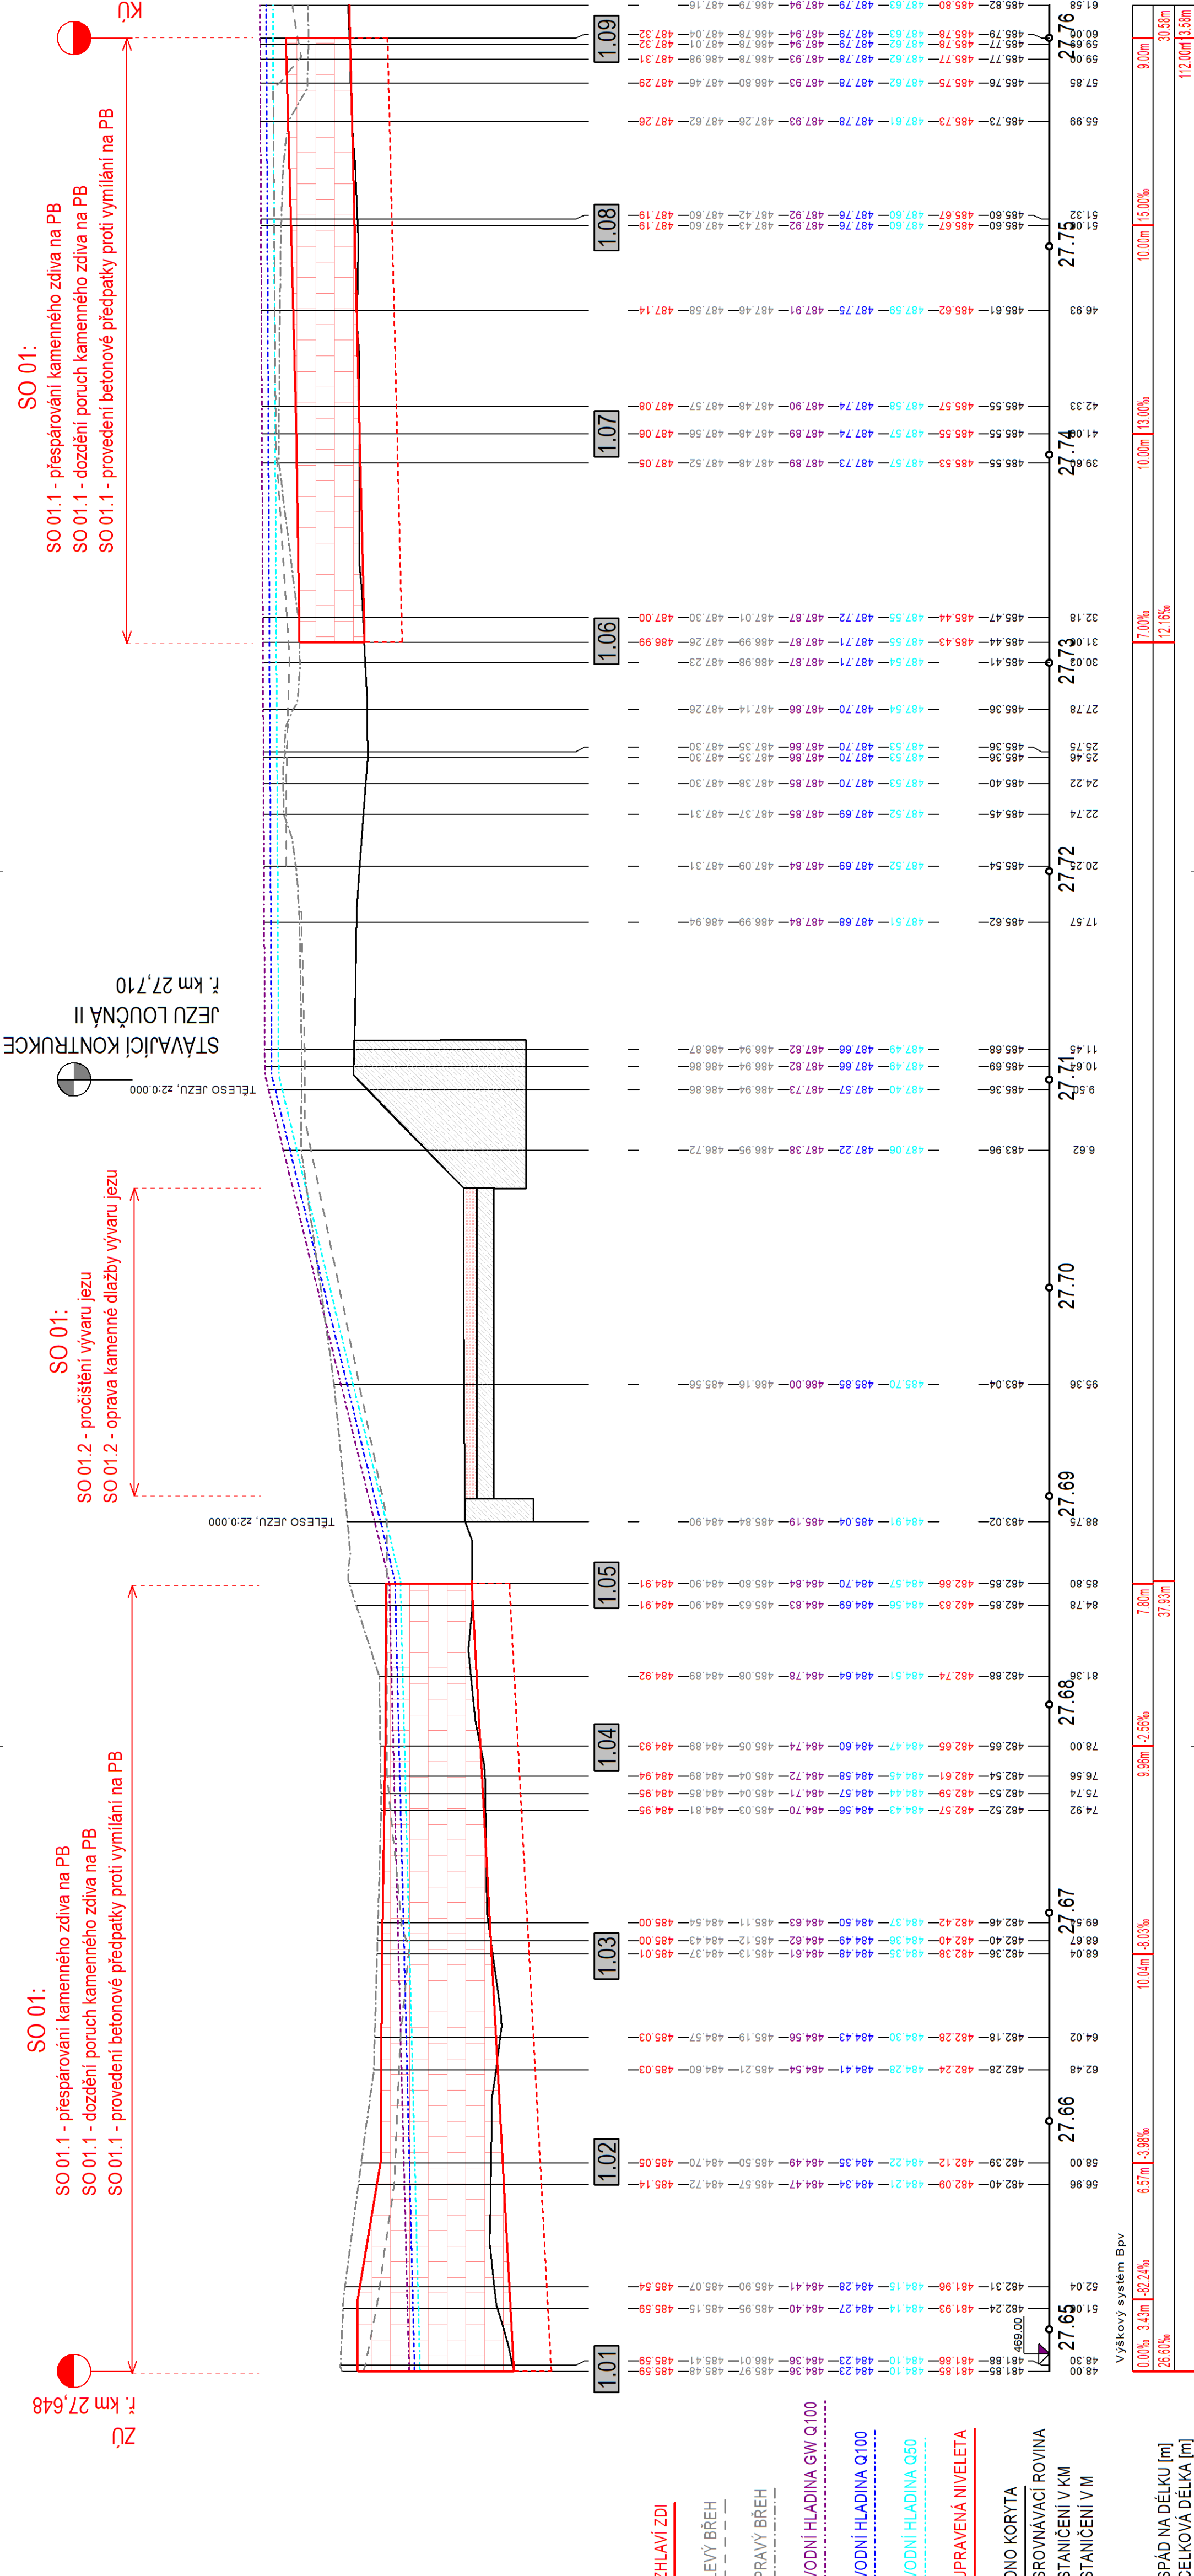
SO 01:
SO 01.1 - přespárování kamenného zdiva na PB
SO 01.1 - dozdění poruch kamenného zdiva na PB
SO 01.1 - provedení betonové předpatky proti vymílání na PB

SO 01:
SO 01.2 - pročištění vývaru jezu
SO 01.2 - oprava kamenné dlažby vývaru jezu

0.00%	3.43m	-32.24%
26.60%	6.57m	-33.98%
7.80m	9.96m	-2.56%
37.93m	10.04m	-8.03%
112.00m	13.53m	-12.15%
