Protokol z místního šetření o zjištění rozsahu povodňových škod způsobených povodní ze dne 19. 11. 2020

Správce vodního toku: Povodí Moravy, s.p.
Lokalita (k.ú., obec): Napajedla
Vyhlášení 3. SPA (popř. 2.SPA) dne: 14. 10. 2020 <i>LB Spyšibíněv</i>
Vodní tok: Morava
Vodní dílo: Úprava koryta toku Moravy
Podmínky při prohlídce (vodní stav, průtok, počasí apod.): <i>154cm, 56 m³.s⁻¹ (LB Spyšibíněv), zataženo, 90C</i>
ř. km od 161,950 do 162,350
v ř. km -

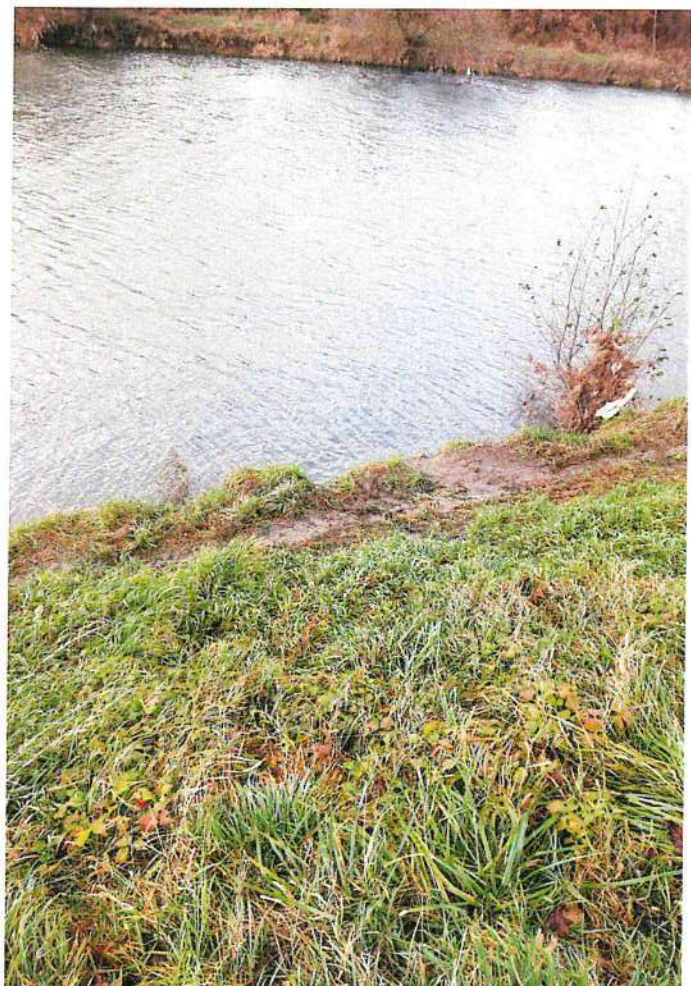
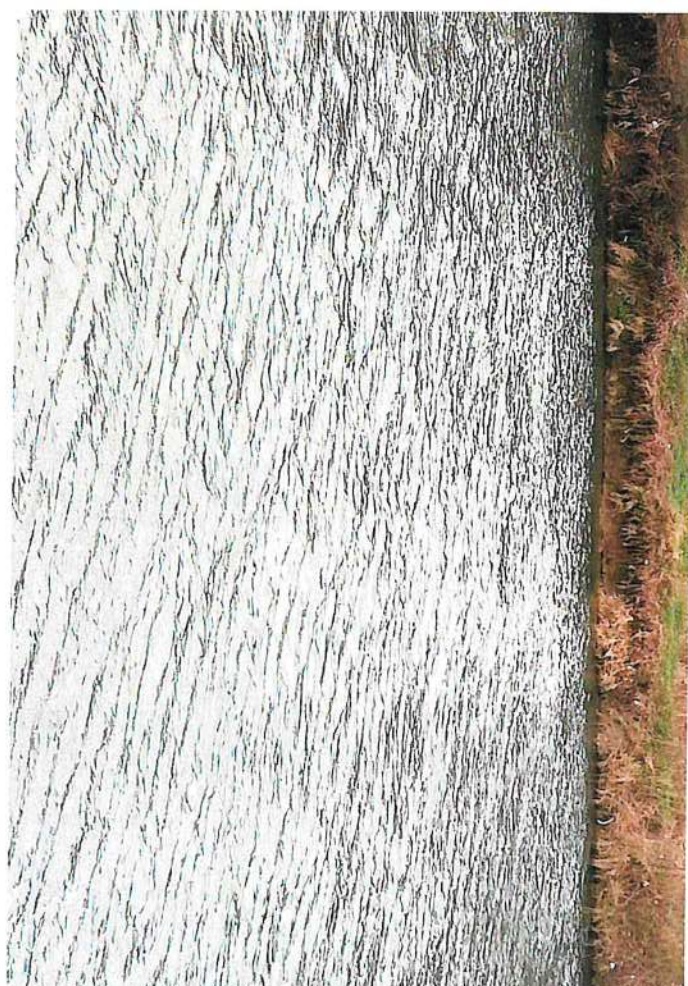
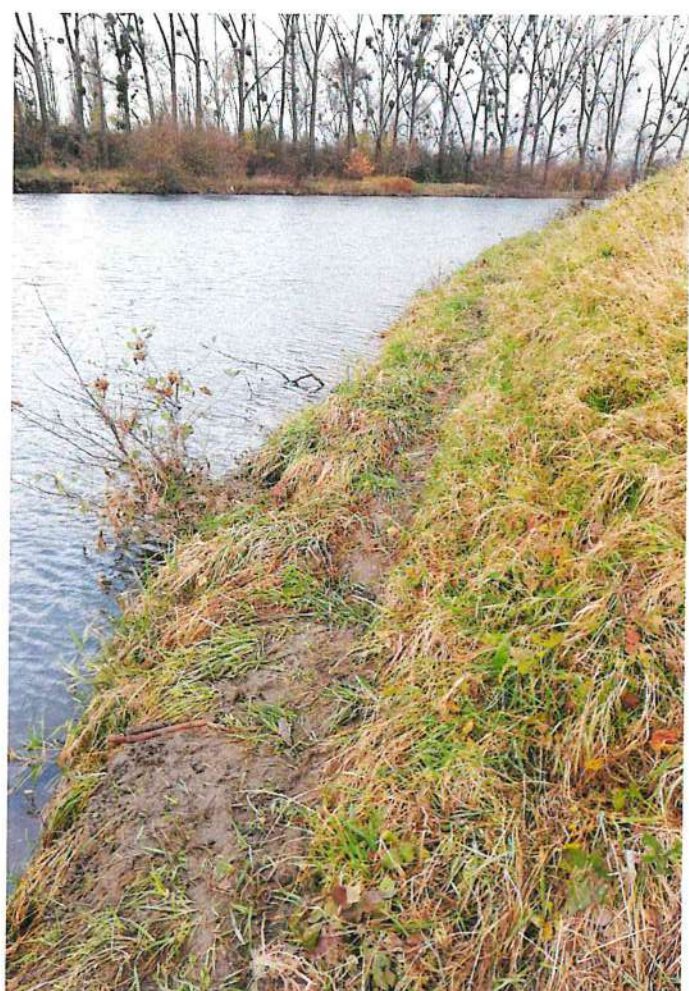
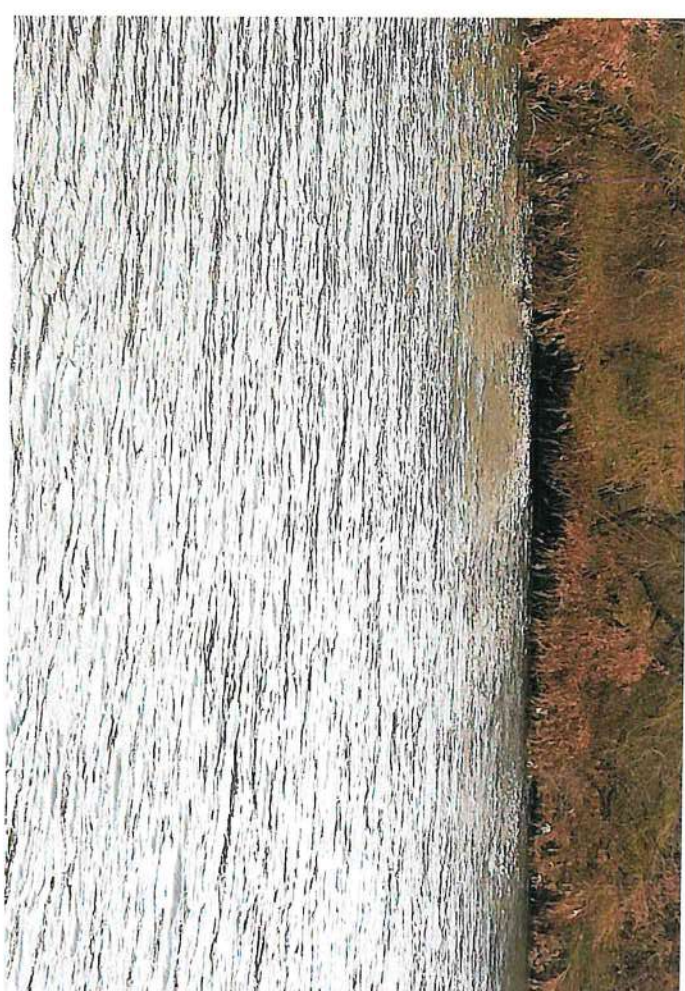
Přílohy

(1)	A1	výmol za opevněním břehu, dna,	m³					
(1)	A2	břehová nátrž přirozeného koryta	m³		<i>1800</i>	<i>3000 000</i>	<i>33</i>	<i>02</i>
(2)	A3	pomístné úpravy vodních toků	m

Ke vzniku povodňové škody došlo v důsledku působení průtoků, který dosáhl $Q_{max} = 626 \text{ m}^3/\text{s}$ na LG Spytihněv.

Na základě místního šetření konaného dne 19. 11. 2020 v Napajedlech komise konstatuje, že výše uvedená škoda je způsobená povodní z období října 2020, a s navazeným druhem nápravného opatření v předpokládaném rozsahu souhlasí.
