Zodpovědný projektant	Vypracoval	Technická kontrola	<div> MULTIAQUA S.R.O. VEVERKOVA 1343 500 02 HRADEC KRÁLOVÉ IČO: 60113111 TEL: +420 498 500 359 DIČ: CZ60113111 WWW.MULTIAQUA.CZ</div>	
Ing. Ladislav Malý	Ing. Ladislav Malý	Ing. Lubor Dítě		
Kraj: Pardubický	Obec: Lukovna, Choteč, Dolní Ředice, Horní Ředice, Holice			
Investor: Povodí Labe, státní podnik, Váta Nejedlého 951, 500 03 Hradec Králové			Stupeň	DSJ
Ředický potok, Lukovna – Horní Ředice, rekonstrukce koryta, ř.km 0,0–11,7 SO 01 Lukovna, ř.km 0,0–0,278			Datum	březen 2020
			Zakázkové číslo	M20/015
			Formát	3 x A4
Katastrální situační výkres SO 01			Měřítko:	Číslo přílohy: 1:500 <b>D.01.3</b>
Předložená dokumentace je duševním vlastnictvím firmy Multiaqua s.r.o., Hradec Králové

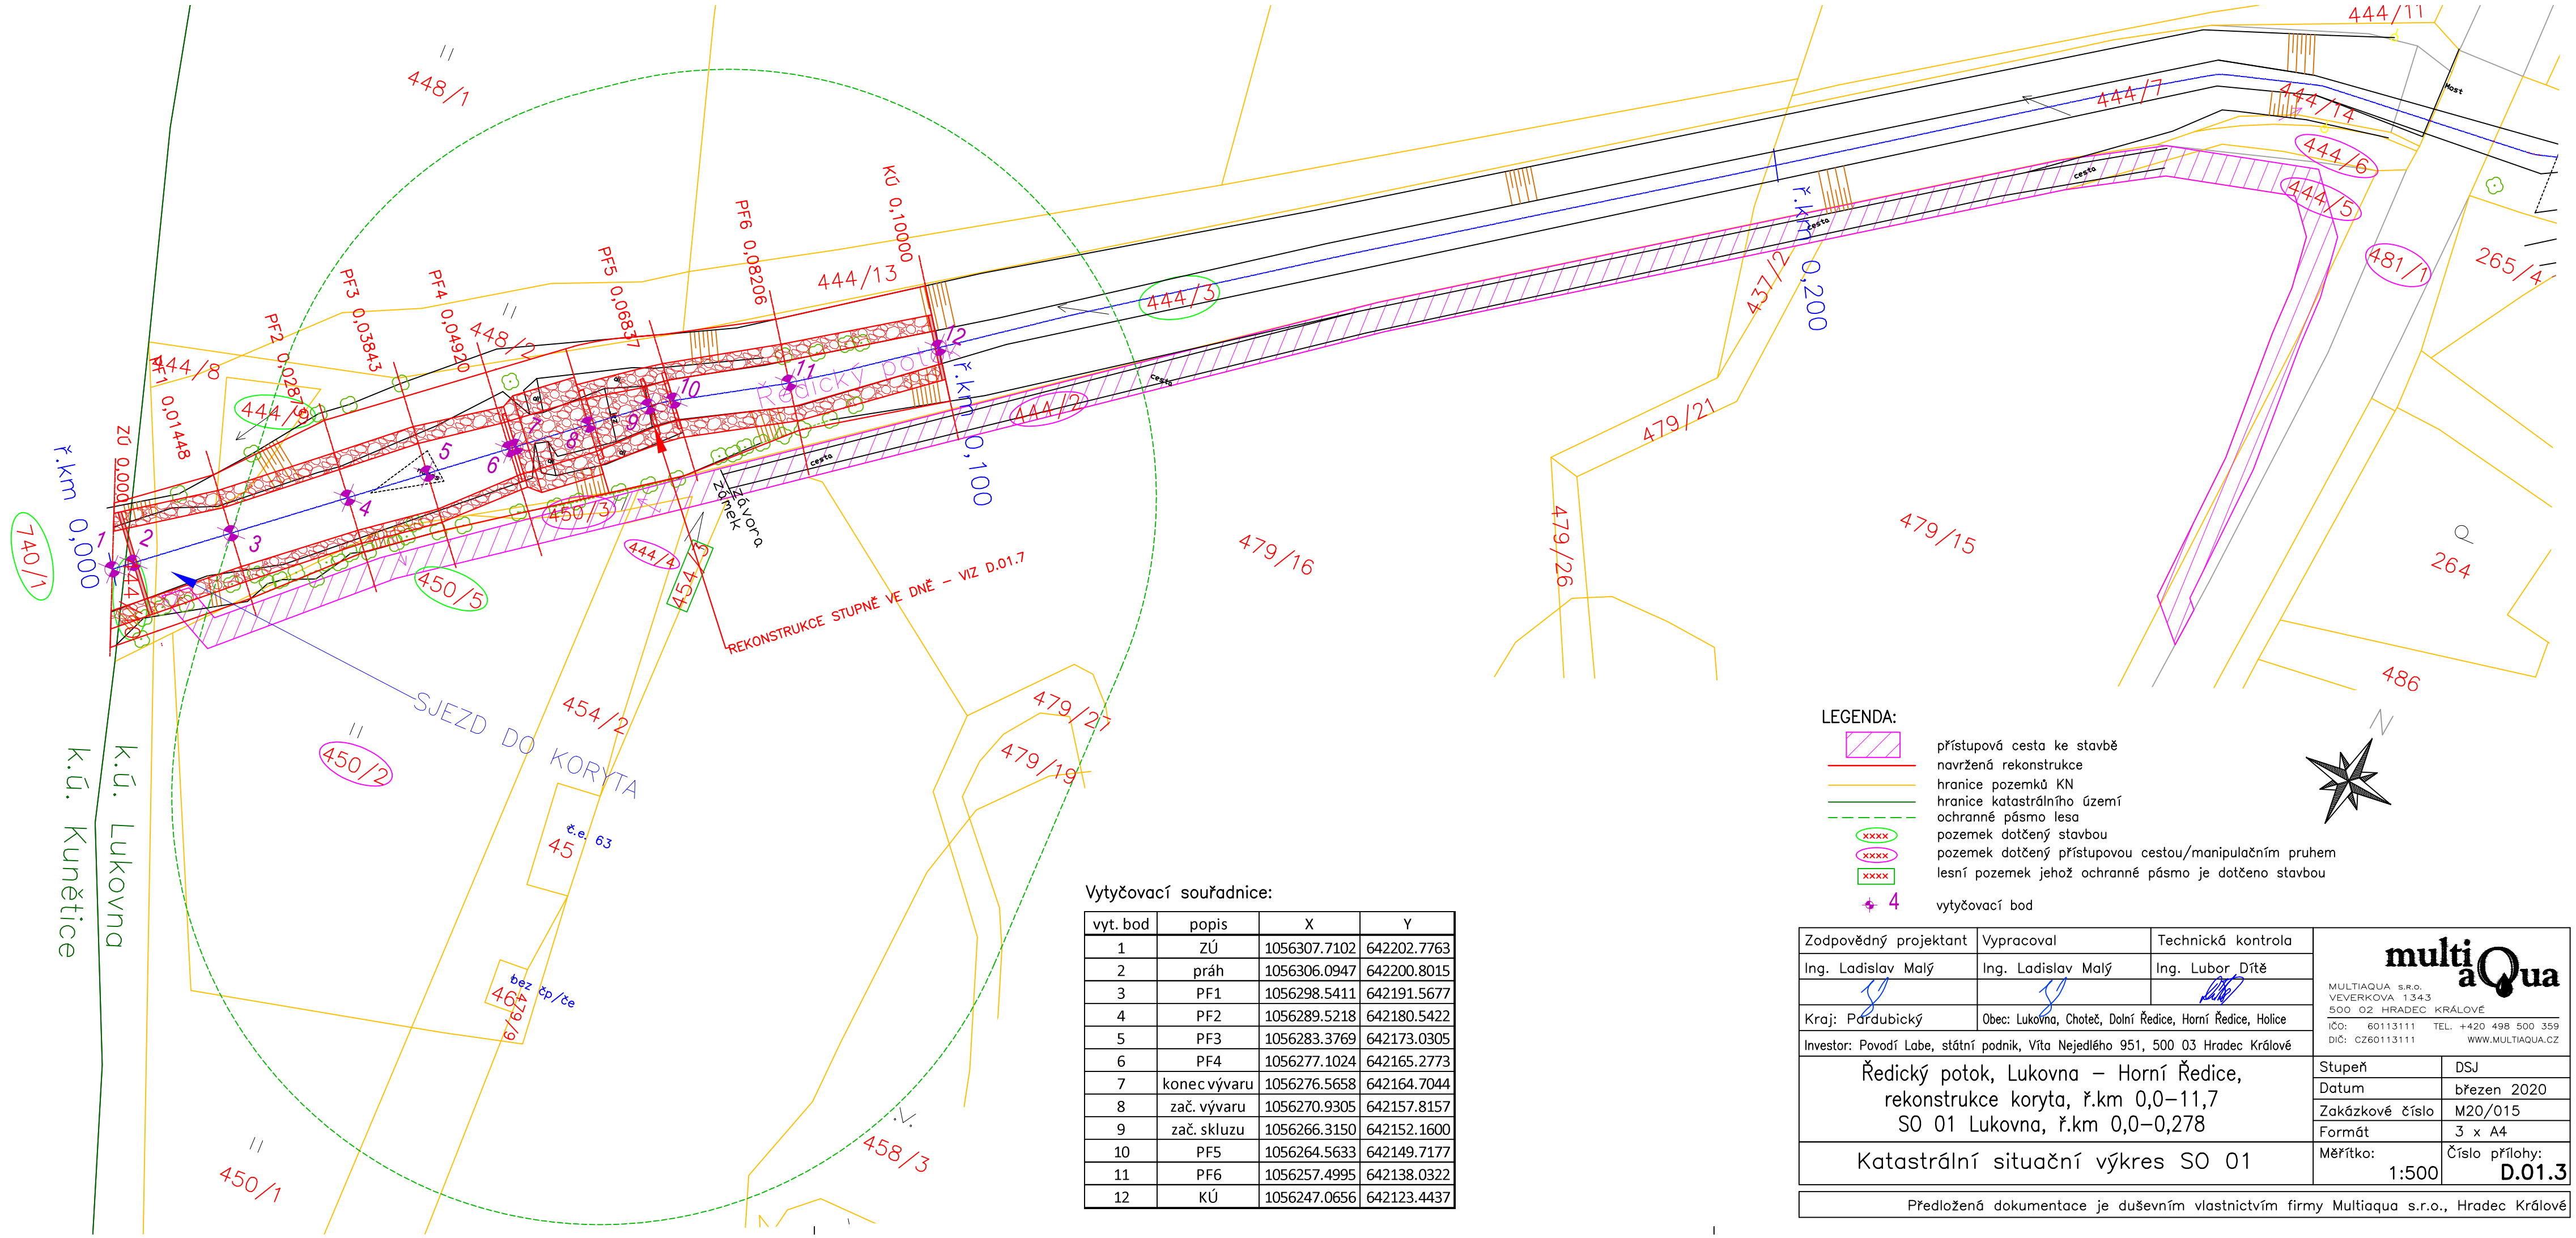
vyt. bod	popis	X	Y
1	ZÚ	1056307.7102	642202.7763
2	práh	1056306.0947	642200.8015
3	PF1	1056298.5411	642191.5677
4	PF2	1056289.5218	642180.5422
5	PF3	1056283.3769	642173.0305
6	PF4	1056277.1024	642165.2773
7	konec vývaru	1056276.5658	642164.7044
8	zač. vývaru	1056270.9305	642157.8157
9	zač. skluzu	1056266.3150	642152.1600
10	PF5	1056264.5633	642149.7177
11	PF6	1056257.4995	642138.0322
12	KÚ	1056247.0656	642123.4437
