č. akce: 129170004 Alba, Třebachovice – Častolovice, těžení nánosů ř. km 0,000 – 17,200

| Vzorový příčný řez – S0 5 | | | Formát | 2xA4 |

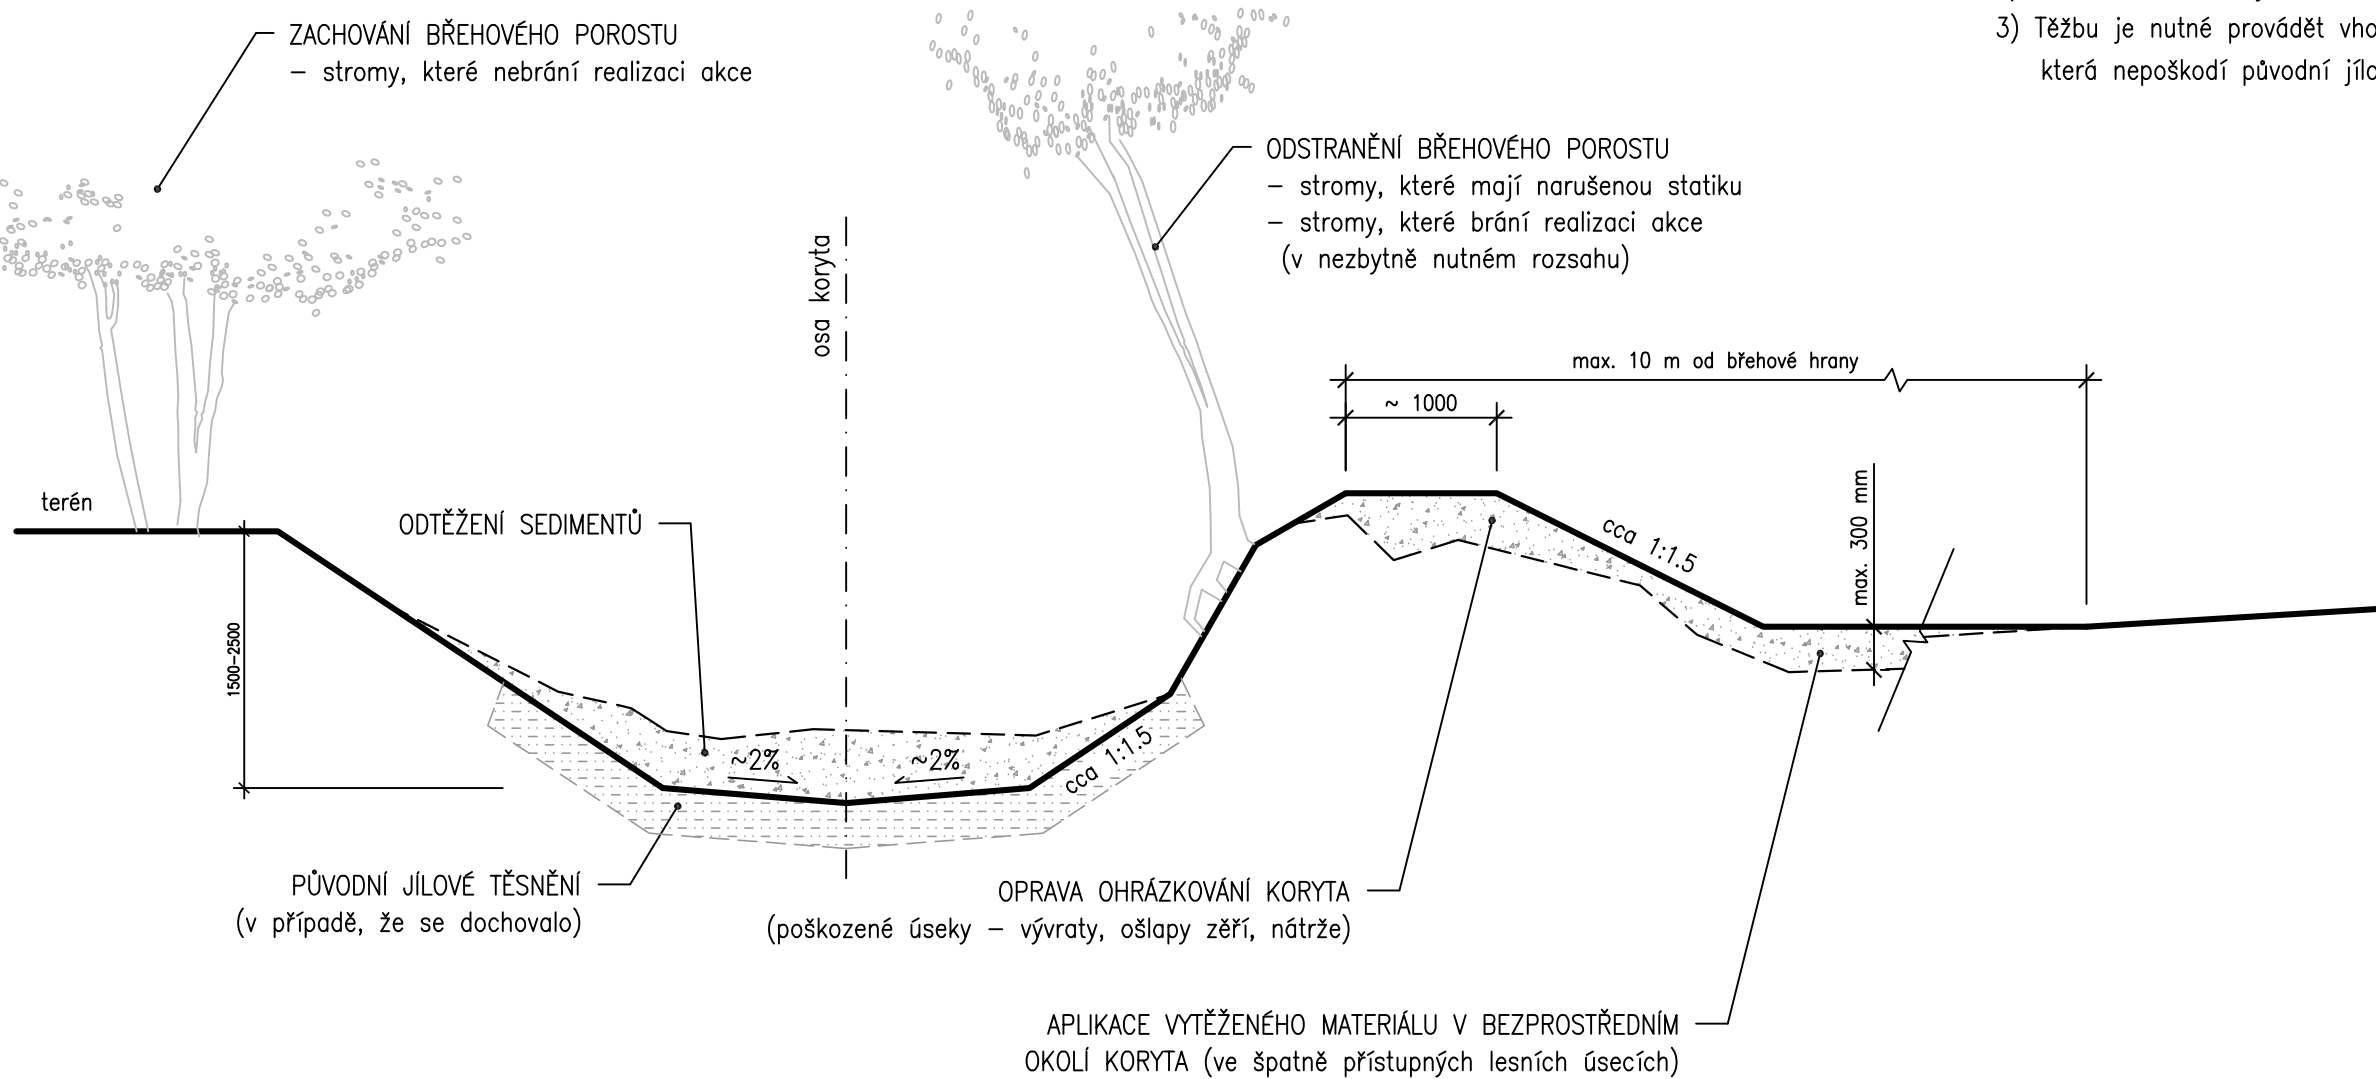
VZOROVÝ ŘEZ - ODTĚŽENÍ SEDIMENTŮ, KÁCENÍ

Poznámky: 1) Rozsah kácení břehového porostu bude upřesněn před zahájením realizace.
2) V rámci realizace je navržen biologický dozor.
3) Těžbu je nutné provádět vhodnou technikou (např. Menzi Muck), která nepoškodí původní jílové těsnění koryta.
