VZOROVÝ ŘEZ - ODTĚŽENÍ SEDIMENTŮ, KÁCENÍ

č. akce: 129170004 Alba, Třebechovice – Častolovice, těžení nánosů ř. km 0,000 – 17,200			<div>multi aQua</div> <div>MULTIAQUA s.r.o. VEVERKOVA 1343 500 02 HRADEC KRÁLOVÉ IČO: 60113111 TEL. +420 498 500 359 DIČ: CZ60113111 WWW.MULTIAQUA.CZ</div>	
Zodpovědný projektant	Vypracoval	Technická kontrola		
Ing. Pavel Romášek	Ing. Pavel Romášek	Ing. Lubor Dítě		
Kraj: Královéhradecký	Obce: Třebechovice p/O, Týniště n/O, Lípa n/O, Čestice, Častolovice	Investor: Povodí Labe, státní podnik, Váta Nejedlého 951, 500 03 Hradec Králové		
Alba, Třebechovice – Častolovice, těžení nánosů ř. km 0,000 – 17,200			Stupeň	DSJ
			Datum	prosinec 2018
			Zakázkové číslo	M17/079
			Formát	2xA4
Vzorový příčný řez – S0 4			Měřítko:	Číslo přílohy:
			1:50	D.4.5
Předložená dokumentace je duševním vlastnictvím firmy Multiaqua s.r.o., Hradec Králové

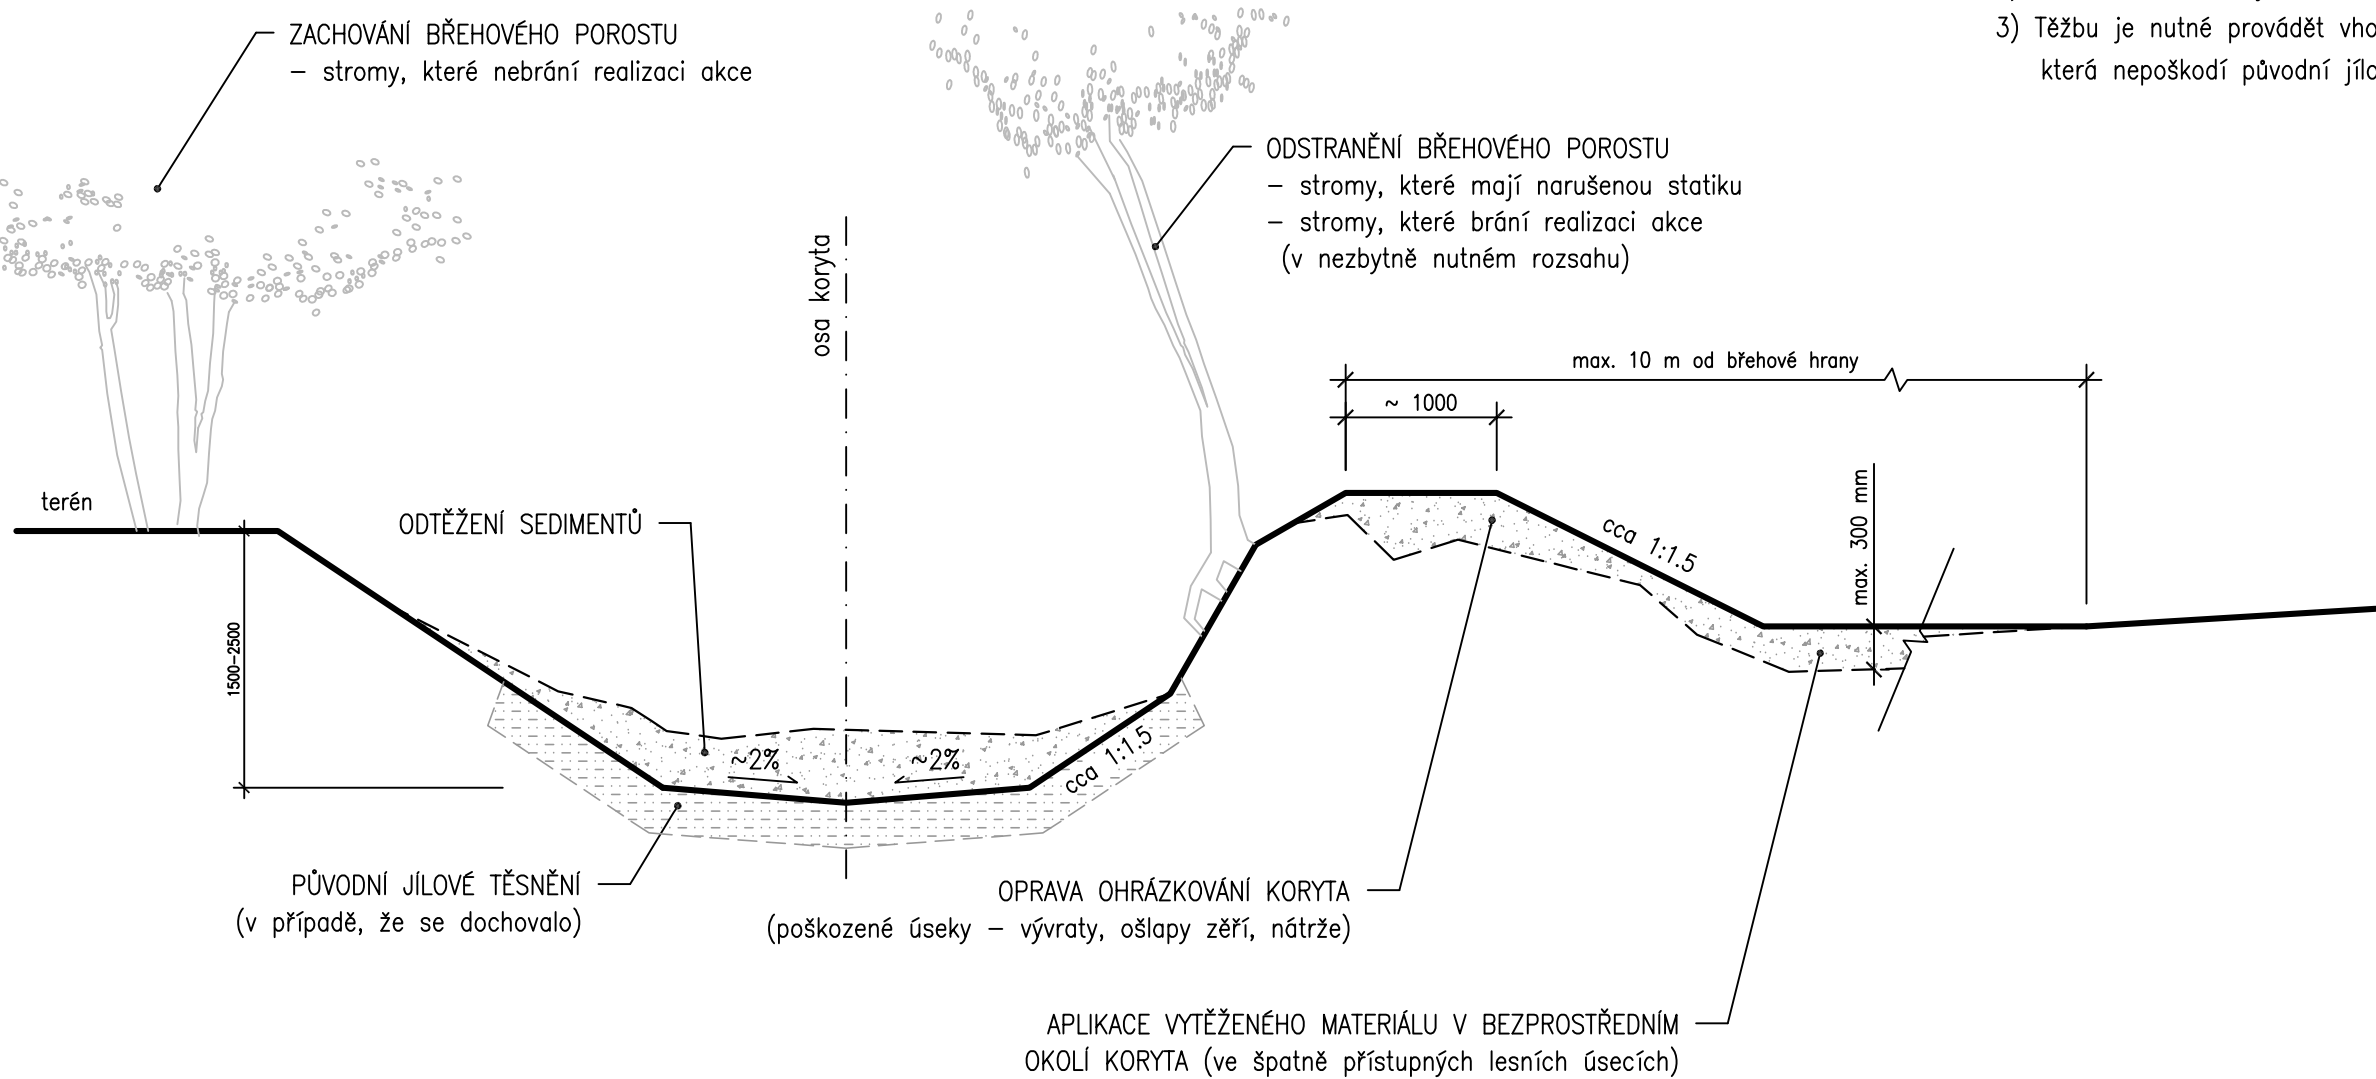
Poznámky: 1) Rozsah kácení břehového porostu bude upřesněn před zahájením realizace.
2) V rámci realizace je navržen biologický dozor.
3) Těžbu je nutné provádět vhodnou technikou (např. Menzi Muck), která nepoškodí původní jílové těsnění koryta.

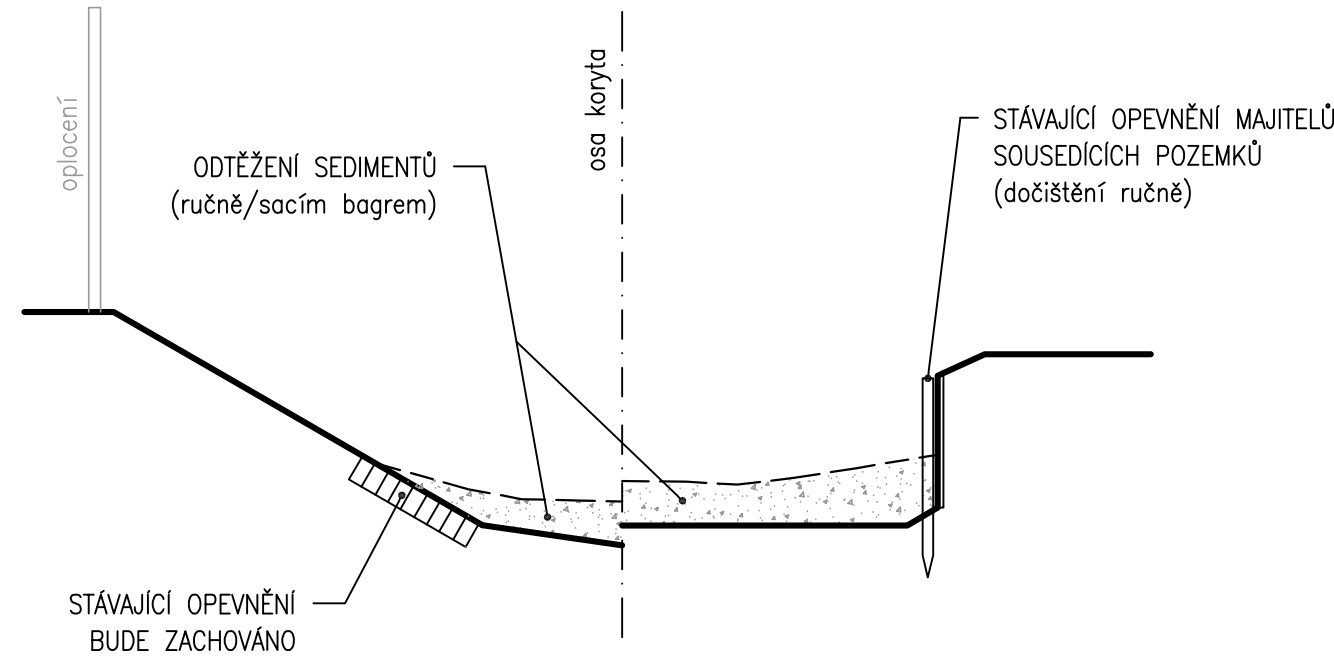
VZOROVÝ ŘEZ - ODTĚŽENÍ SEDIMENTŮ V INTRAVILÁNU

(v úsecích, kde se dochovalo opevnění, nebo ho vytvořili majitelé sousedících pozemků)
