SO07 - REKONSTRUKCE VÝPUSTNÉHO OBJEKTU PB NÁDRŽE  
Z5 - RÁM HRAZENÍ + ČESLE  
RÁM HRAZENÍ

Investor: Povodí Moravy, s.p., Dřevařská 11, 60200 Brno		Formát	
Akce: Úprava záchytné nádrže nad VD Koryčany		Datum	říjen 2020
		Číslo stavby	
Příloha: SO07 – REKONSTRUKCE VÝPUSTNÉHO OBJEKTU PB NÁDRŽE Z5 - RÁM HRAZENÍ		Měřítko 1:25	Číslo přílohy D.1.1.c.5

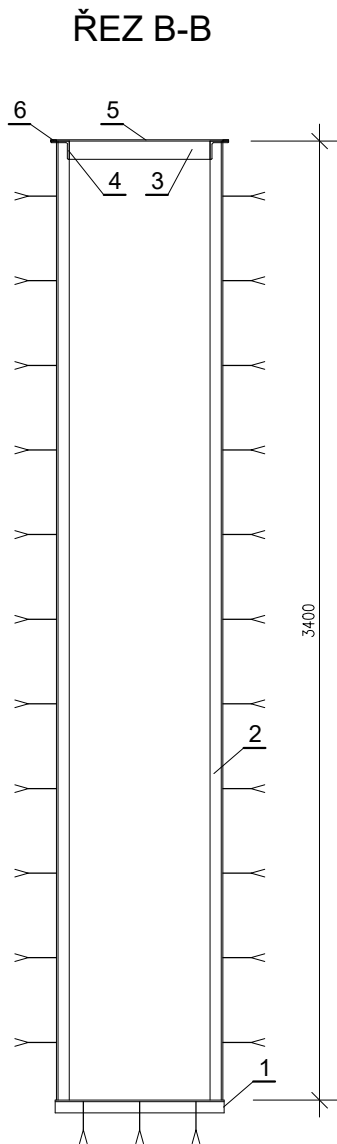
ČESLE - PŮDORYS

ČESLE - POHLED

SO07 - REKONSTRUKCE VÝPUSTNÉHO OBJEKTU PB NÁDRŽE  
Z5 - RÁM HRAZENÍ + ČESLE  
ČESLE
