STAVIDLO
Z7 - RÁM HRAZENÍ + ČESLE
RÁM HRAZENÍ

Zodpovědný pracovník	Vypracoval		
Ing. Milan Bartolšic	Ing. Jan Varadinec		
Investor: Povodí Moravy, s.p., Dřevařská 11, 60200 Brno		Akce: Úprava záchytné nádrže nad VD Koryčany	
		Formát	
		Datum	říjen 2020
		Číslo stavby	
Příloha: S008 – REKONSTRUKCE ODBĚRNÉHO OBJEKTU Z7, Z8, Z9 - RÁMY HRAZENÍ		Měřítko 1:25	Číslo přílohy D.1.1.c.7

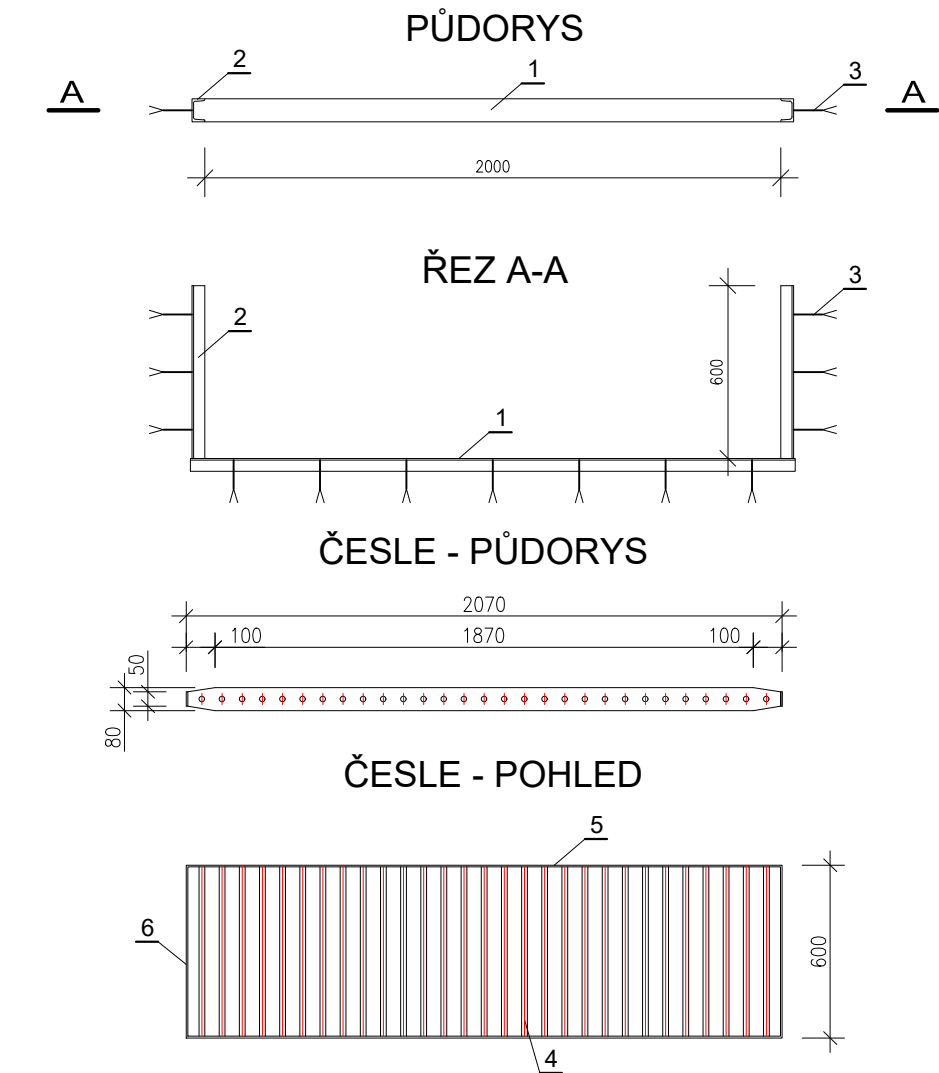
Č. PRVKU	MATERIÁL	DÉLKA (m)	KS	DÉLKA CELKEM	HMOTNOST kg/m	HMOTNOST CELEKM
1	Už 80	2,10	1	2,10	8,64	18,14
2	Už 80	0,60	2	1,20	8,64	10,37
3	TYČ PLOCHÁ 50/5	0,15	13	1,95	1,96	3,82
POVRCHOVÁ ÚPRAVA POZINKOVÁNÍM CELKEM 2ks						2*32,33

STAVIDLO
Z7 - RÁM HRAZENÍ + ČESLE
ČESLE

Č. PRVKU	MATERIÁL	DÉLKA (m)	KS	DÉLKA CELKEM	HMOTNOST kg/m	HMOTNOST CELEKM
4	ø20	0,588	29	17,10	2,98	50,85
5	T.P. 80/6	2,07	2	4,14	3,77	15,61
6	T.P. 50/6	0,60	2	1,20	2,83	3,40
POVRCHOVÁ ÚPRAVA POZINKOVÁNÍM						69,86
