*Karotáž a inklinometrie vrtů J306, J308, J401 a J402  
inklinometrie vrtů J301, J302, J303, J304, J305, J310  
J311, J312, J313, J317, J318, J403*

**NOVÉ HEŘMÍNOVY**

**Z Á V Ě R E Č N Á   Z P R Á V A**

KAROTÁŽNÍ MĚŘENÍ PRO UPŘESNĚNÍ  
LITOLOGICKÉHO PROFILU, OBJASNĚNÍ TEKTONIKY,  
ZJIŠTĚNÍ FYZIKÁLNÍCH VLASTNOSTÍ HORNIN IN SITU,  
ZJIŠTĚNÍ PROUDĚNÍ PODZEMNÍ VODY, ZJIŠTĚNÍ  
PROPUSTNOSTI A ZJIŠTĚNÍ PROSTOROVÉHO  
PRŮBĚHU VRTŮ J306, J308, J401, J402

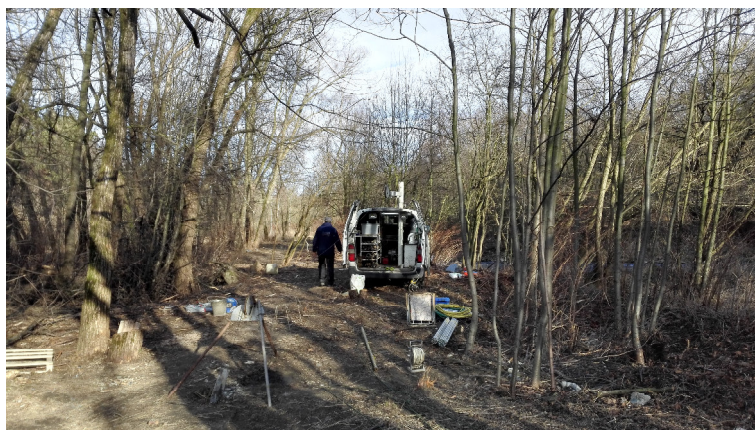
Vrt zastihl jílovitopísčité sedimenty do hloubky 3,8 m, balvanitý zajiřovaný štěrku do 5,7 m, silně zvětralou drobu do 7,2 m, navětralou drobu do 10,1 m a pak následuje komplex drob, kde se střídají zdravé a porušené úseky. V rámci tohoto komplexu se vyskytují i silně porušené zóny v hloubce 22,3-23,0; 31,3-32,7 a u dna vrtu 45,5-47,5 m. Droba s jílovou břidlicí byla nalezena v hloubce 20,5-20,9 m.

Hladina podzemní vody byla ustálena v hloubce 1,69 m. Teplota vody na hladině dosahovala 8,5°C a měrný elektrický odpor 11,5 Ohmm (870  $\mu$ S/cm). Hodnota měrného odporu 11,0-11,5 Ohmm byla konstantní v celém měřeném úseku 1,69-29,0 m s výjimkou intervalu s pomalým horizontálním prouděním 5,7-8,0 m.

Podzemní voda proudí vrtem vzhůru s vydatností cca 50 litrů za den. Voda přitéká ze zavalené části vrtu. Není vyloučeno, že objem proudící vody je omezen propustností závalu v hloubce 29 m. První drobná ztráta se nachází v hloubce 24,2 m, větší část vody pokračuje vrtem vzhůru a ztrácí se v hloubce 8,00-8,25 m do puklin v navětralé drobě. Podle zvýšené hodnoty měrného elektrického odporu na křivce rezistivimetrie pořízené před označením vody solí existuje ve vrtu slabé horizontální proudění v intervalu hloubek 5,7-8,0 m. Na spodní hranici tohoto intervalu opouští vrt voda, která vrtem přitekla z hloubek pod závalem. Interval s pomalým prouděním napříč vrtem zahrnuje silně navětralou až zvětralou drobu a horní část vrstvy navětralé droby. K horizontálnímu proudění nedochází v zajiřovaném balvanitém štěrku.

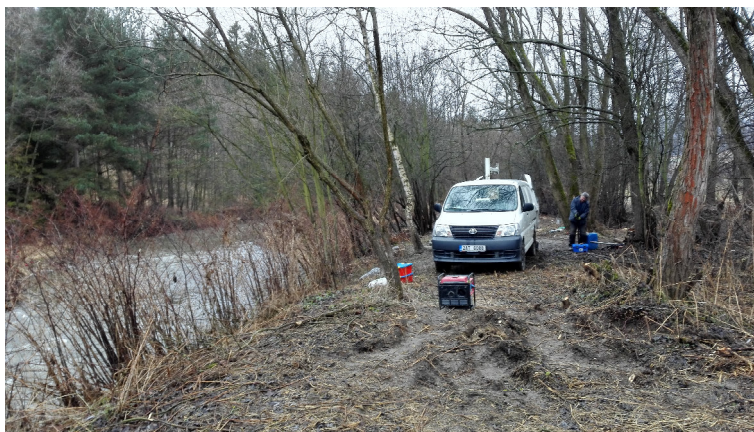
Podzemní voda do vrtu přitéká z pukliny v hloubce 30,22 m, odkud část vody proudí vrtem vzhůru, část dolů. Pohyb vzhůru je výrazně silnější a jeho vydatnost dosahuje 5500 l/den. V hloubkách 26,82 a 24,67 m přitéká další voda, 2000 l/den z každého přítoku. Od přítoku v 24,67 m tak proudí vrtem vzhůru 9500 l/den. Voda se ztrácí při patě ocelové pažnice v hloubce 8,75-10,15 m. Hloubkový interval, kde voda vrt opouští, se shoduje s úsekem navětralé droby. Podle křivky termometrie a také na základě skutečnosti, že ztráta dosahuje až k patě pažnice, je pravděpodobné, že část vody se ztrácí za plnou ocelovou pažnicí do zvětralé droby a do zajiňovaných štěrků (hloubky ztrát: 3,37; 5,63 a 6,88 m). Z hlavního přítoku v hloubce 30,22 m proudí voda také směrem dolů. Vydatnost tohoto proudění je 50 l/den. Voda se ztrácí v hloubce 33,4 m (20 l/den) a zbýlých 30 l/den proudí do série puklin v hloubkách 35,87; 37,47-37,77 a 42,18 m.

Při metodě konstantního čerpání bylo čerpadlo umístěno do hloubky 3 m. Přítoky, které byly čerpáním vyvolány, se nachází v hloubkách: 8,75-10,15; 24,67; 26,82; 30,22 a 33,40 m. Ze známé vydatnosti a konstantního snížení byla určena hydraulická vodivost vrtu, vztažená na výšku vodního sloupce, která činí  $2,3 \cdot 10^{-5}$  m/s.

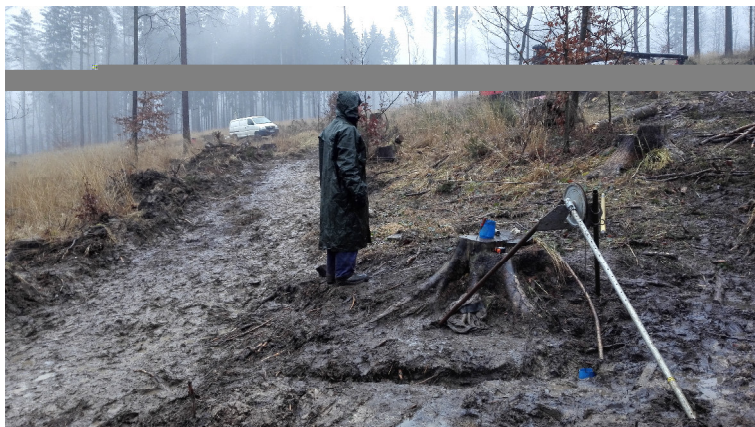
Na grafické příloze s výsledky akustického skeneru ABI jsou interpretovány plošné nehomogenity, představované většinou puklinami, a jejich prostorová orientace (sklon plochy od horizontály a magnetický azimut spádnice plochy). Samostatné přílohy tvoří stereografická projekce normál těchto ploch na horní hemisféru a statistické diagramy četnosti azimutů spádnic a úklonů. Plošné nehomogenity, nalezené ve vrtu J401 v hloubkovém intervalu 8,7 m (ustálená hladina)-24,6 m (maximální hloubkový dosah sondy) mají průměrný sklon 30° a průměrný azimut spádnic 360°. Jedná se vždy o průměrné azimuty, nikoliv například o mediány. Z pohledu směřování spádnic ploch lze vyčlenit dvě skupiny nehomogenit, jedna má průměrný azimut 350° a druhá pak 103°. Zatímco první skupina nehomogenit má úklony od minimálních až po 84°, druhá skupina má úklony v rozmezí 50-75°.

Výstupen akustické sondy FWS se záznamem celého vlnového obrazu je grafická příloha s křivkami rychlosti podélné a příčné vlny. Z hodnot rychlostí a objemové hustoty jsou spočteny Poissonovo číslo, Youngův a smykový modul. Příloha je doplněna o křivky pevnosti v prostém tlaku a útlumu amplitudy podélné vlny.

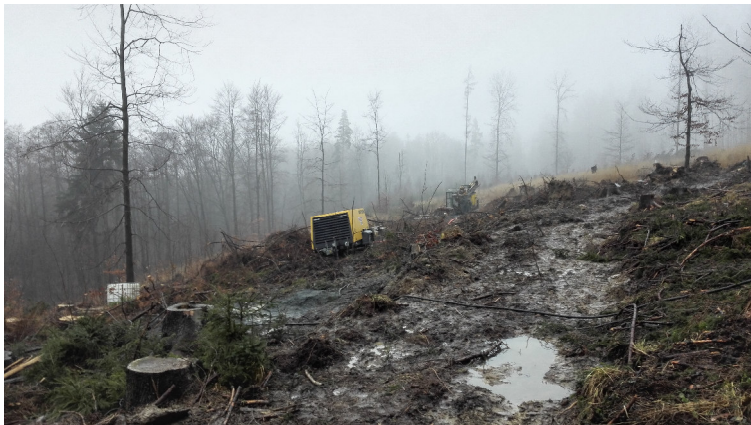
Ve vrtu J402 (dolní) došlo během karotážního měření k částečnému zavalení v hloubce cca 6 m. Ve chvíli, kdy došlo k závalu, zbývalo změřit hustotní karotáž, kavernometrii, akustický televizor a akustickou karotáž se záznamem útlumu amplitudy podélné vlny. Tyto metody byly změřeny na náhradním vrtu J401

spolu s dalšími karotážními metodami (přirozená radioaktivita, neutron-neutron karotáž, karotáž magnetické susceptibility, elektrická odporová karotáž, termometrie a přírodní rezistivimetrie). Vzhledem k tomu, že ve vrtu J402 byla provedena TV prohlídka před závalem i po něm, bylo možné identifikovat příčinu závalu. Ze stěny vrtu se vysunula část materiálu ve tvaru půlměsíce, která zablokovala část průměru vrtu. Karotážní metody, provedené ve vrtu J402 před závalem, byly změřeny do konečné délky vrtu 29,4 m. Všechny udané hloubky jsou počítány od terénu, vrt byl vrtán jako svislý.
