## Z1 - RÁM PROSTUPU

## Z2 - ZAKRYTÍ KANÁLŮ VE FASÁDĚ

<b>AQUA CENTRUM</b> Břeclav s.r.o.	Kapusty 27, 690 06 Břeclav IČO 60710063, DIČ CZ60710063 tel.: 519 333 689, email: aqc@wo.cz
Ing. Milan Bartolšic	Ing. Jan Varadínek			
Investor: Povodí Moravy, s.p., Dřevařská 11, 60200 Brno				
Akce: <b>Jez Olomouc - oprava strojoven (fasáda a zastřešení)</b>			Formát	
			Datum	červen 2020
			Číslo stavby	
Příloha:  Z1, Z2			Měřítko 1:25	Číslo přílohy <b>D.1.1.b.11</b>

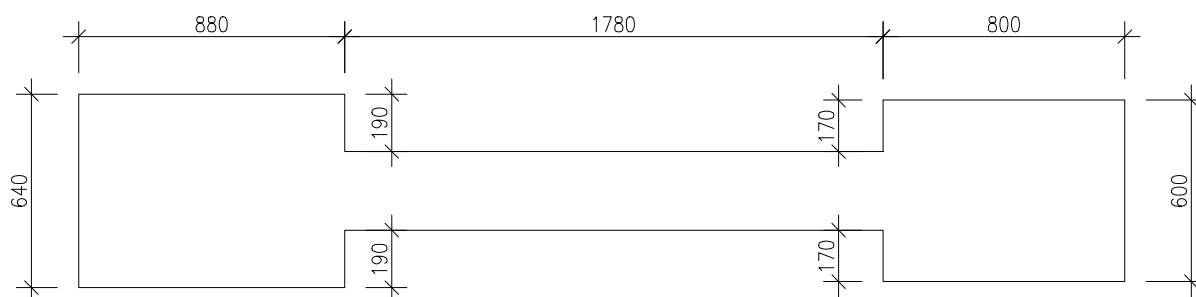
- POVRCHOVÁ ÚPRAVA NÁTĚR 1\* ZÁKLAD + 2\* KRYCÍ SYNT. EMAIL – ODSŤÍN DLE ODSŤÍNU FASÁDY
- VYVRTÁNÍ OTVORŮ PRO ŠROUBY SE PROVEDE NA MÍSTĚ DLE SKUTEČNÉ POLOHY PŮVODNÍCH ŠROUBŮ VE STÁVAJÍCÍM RÁMU
