VZOROVÝ PŘÍČNÝ ŘEZ

č. akce: 129200002 Dědina, Třebechovice - Polánky, těžba nánosů ř.km 1,800 - 4,850

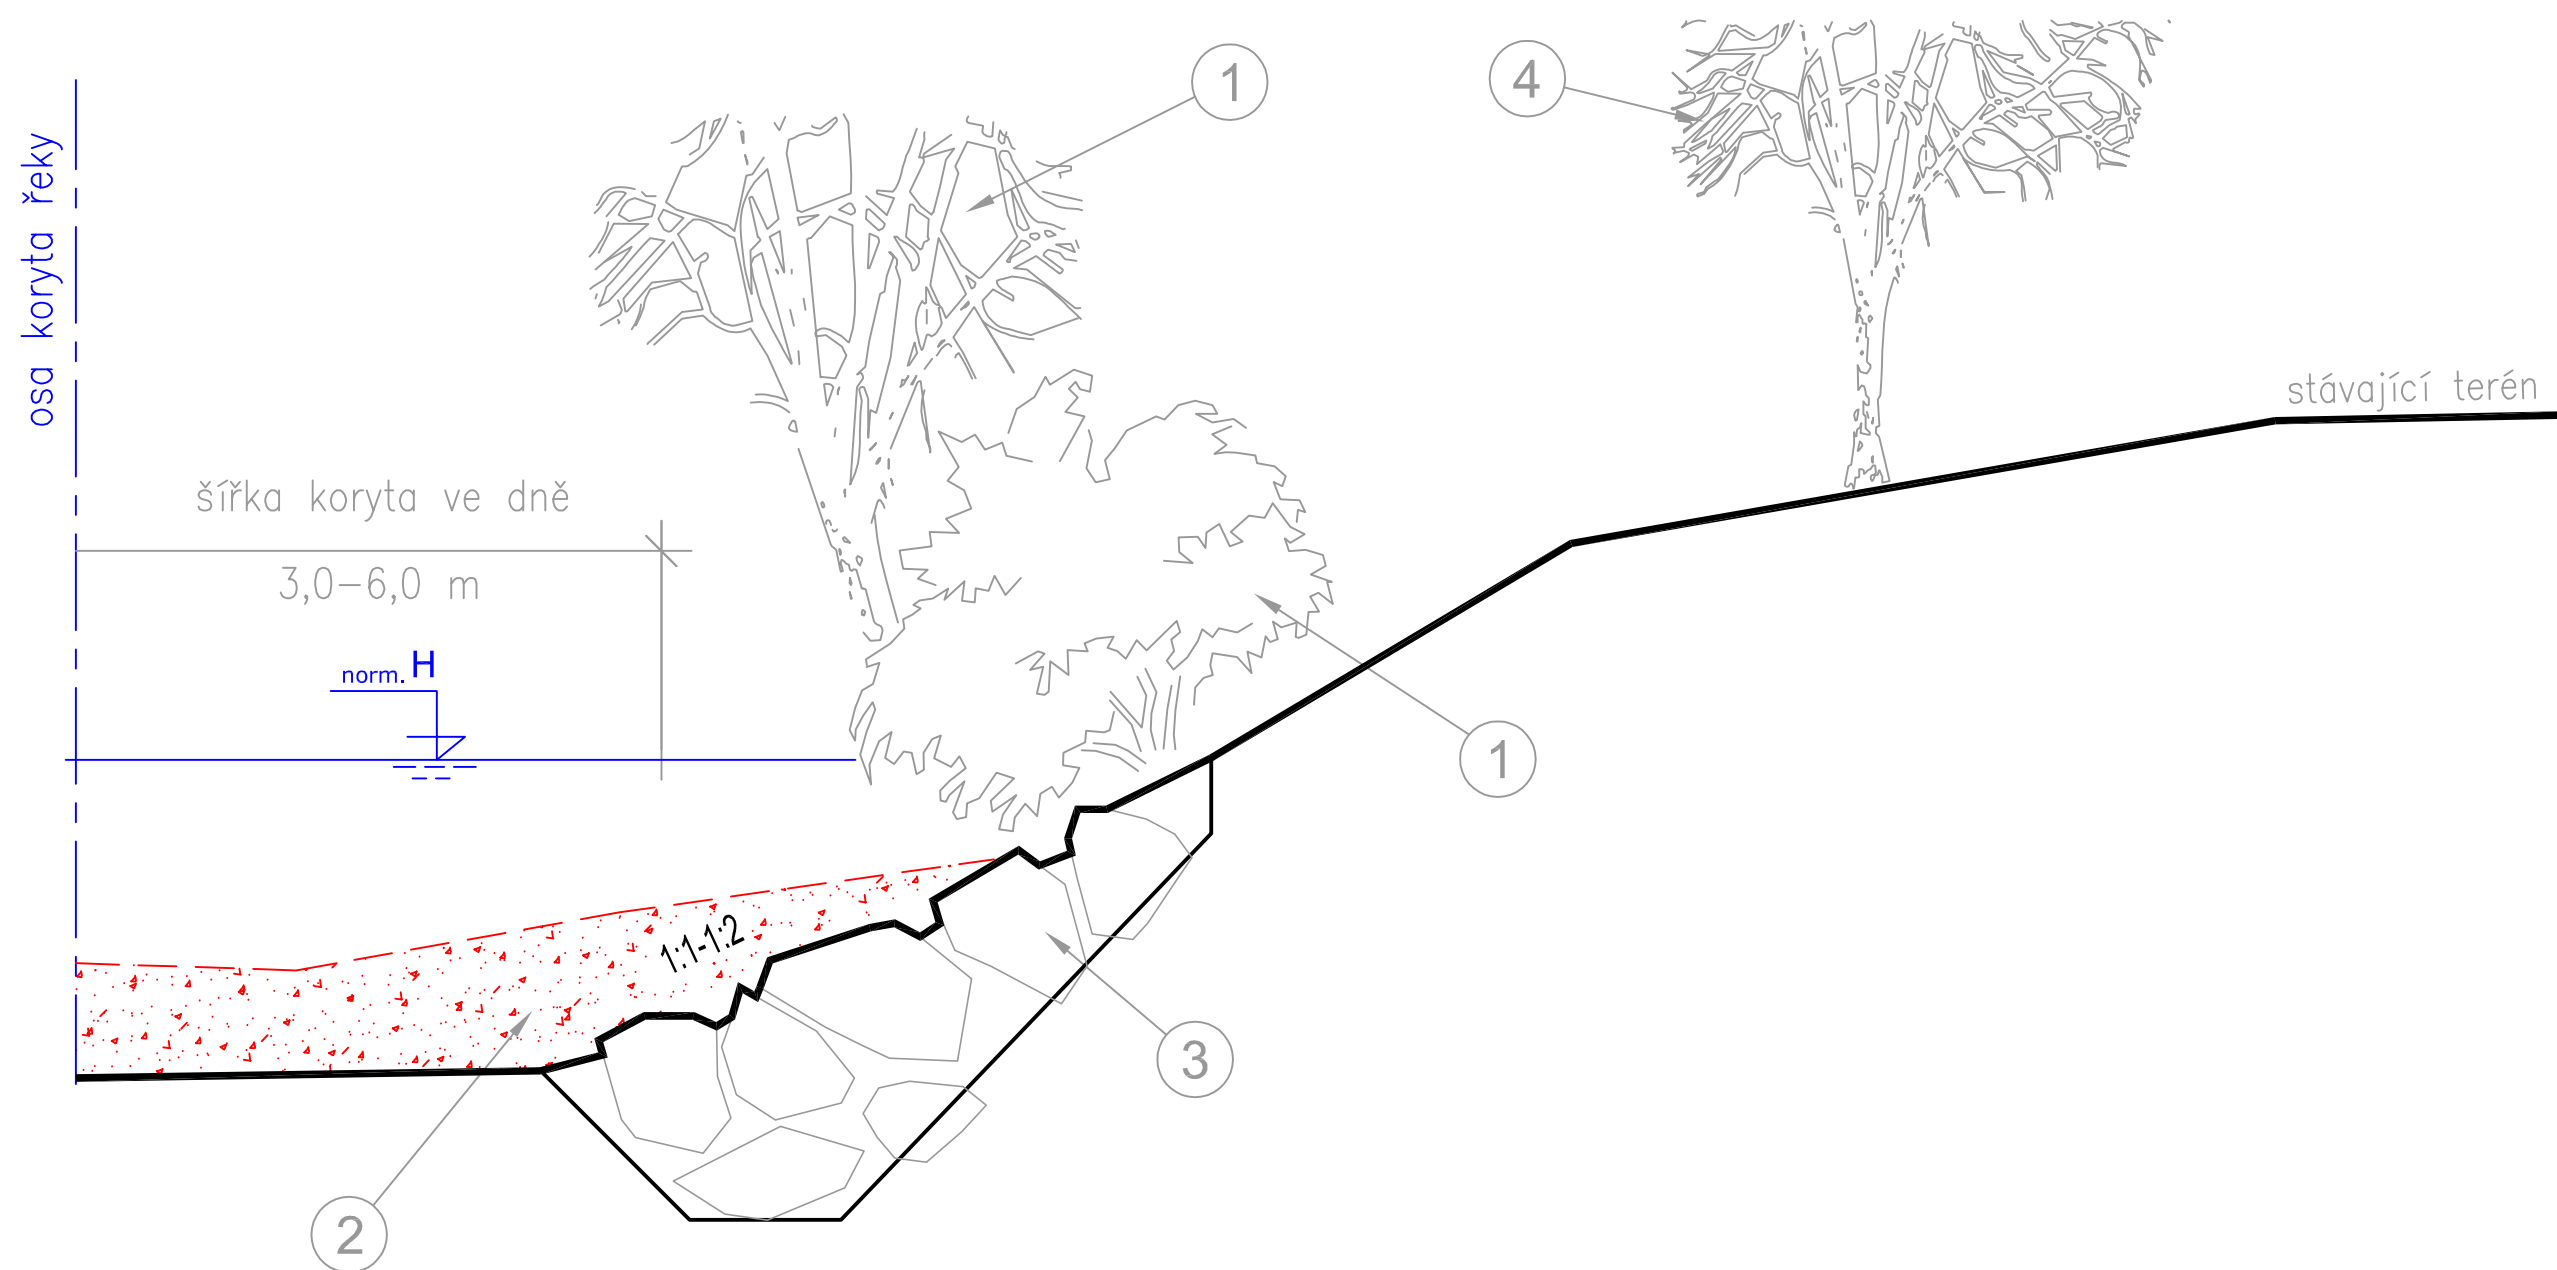
- ① ODSTRANĚNÍ DŘEVIN A KŘOVIN; VYVĚTVENÍ
- ② ODSTRANĚNÍ SEDIMENTŮ, ODVODNĚNÍ, LIKVIDACE V SOULADU SE ZÁKONEM
- ③ STÁVAJÍCÍ OPEVNĚNÍ Z LOMOVÉHO KAMENE
- ④ BŘEHOVÝ POROST NA HRANĚ KORYTA – BEZ ÚPRAV
