Měřítka 1:1000	Kreslil FIALA	Kontroloval	Schválil	Akce VD Kolín, oprava protikorozi ochrany hradící konstrukce jezu	
	Datum 9/2020	Kusovník	Stupeň TP	Investor	Povodí Labe, státní podnik
	PS PROFI s.r.o.			Číslo výkresu A2 - 1885 - C.2b	
		Název KATASTRÁLNÍ SITUAČNÍ VÝKRES

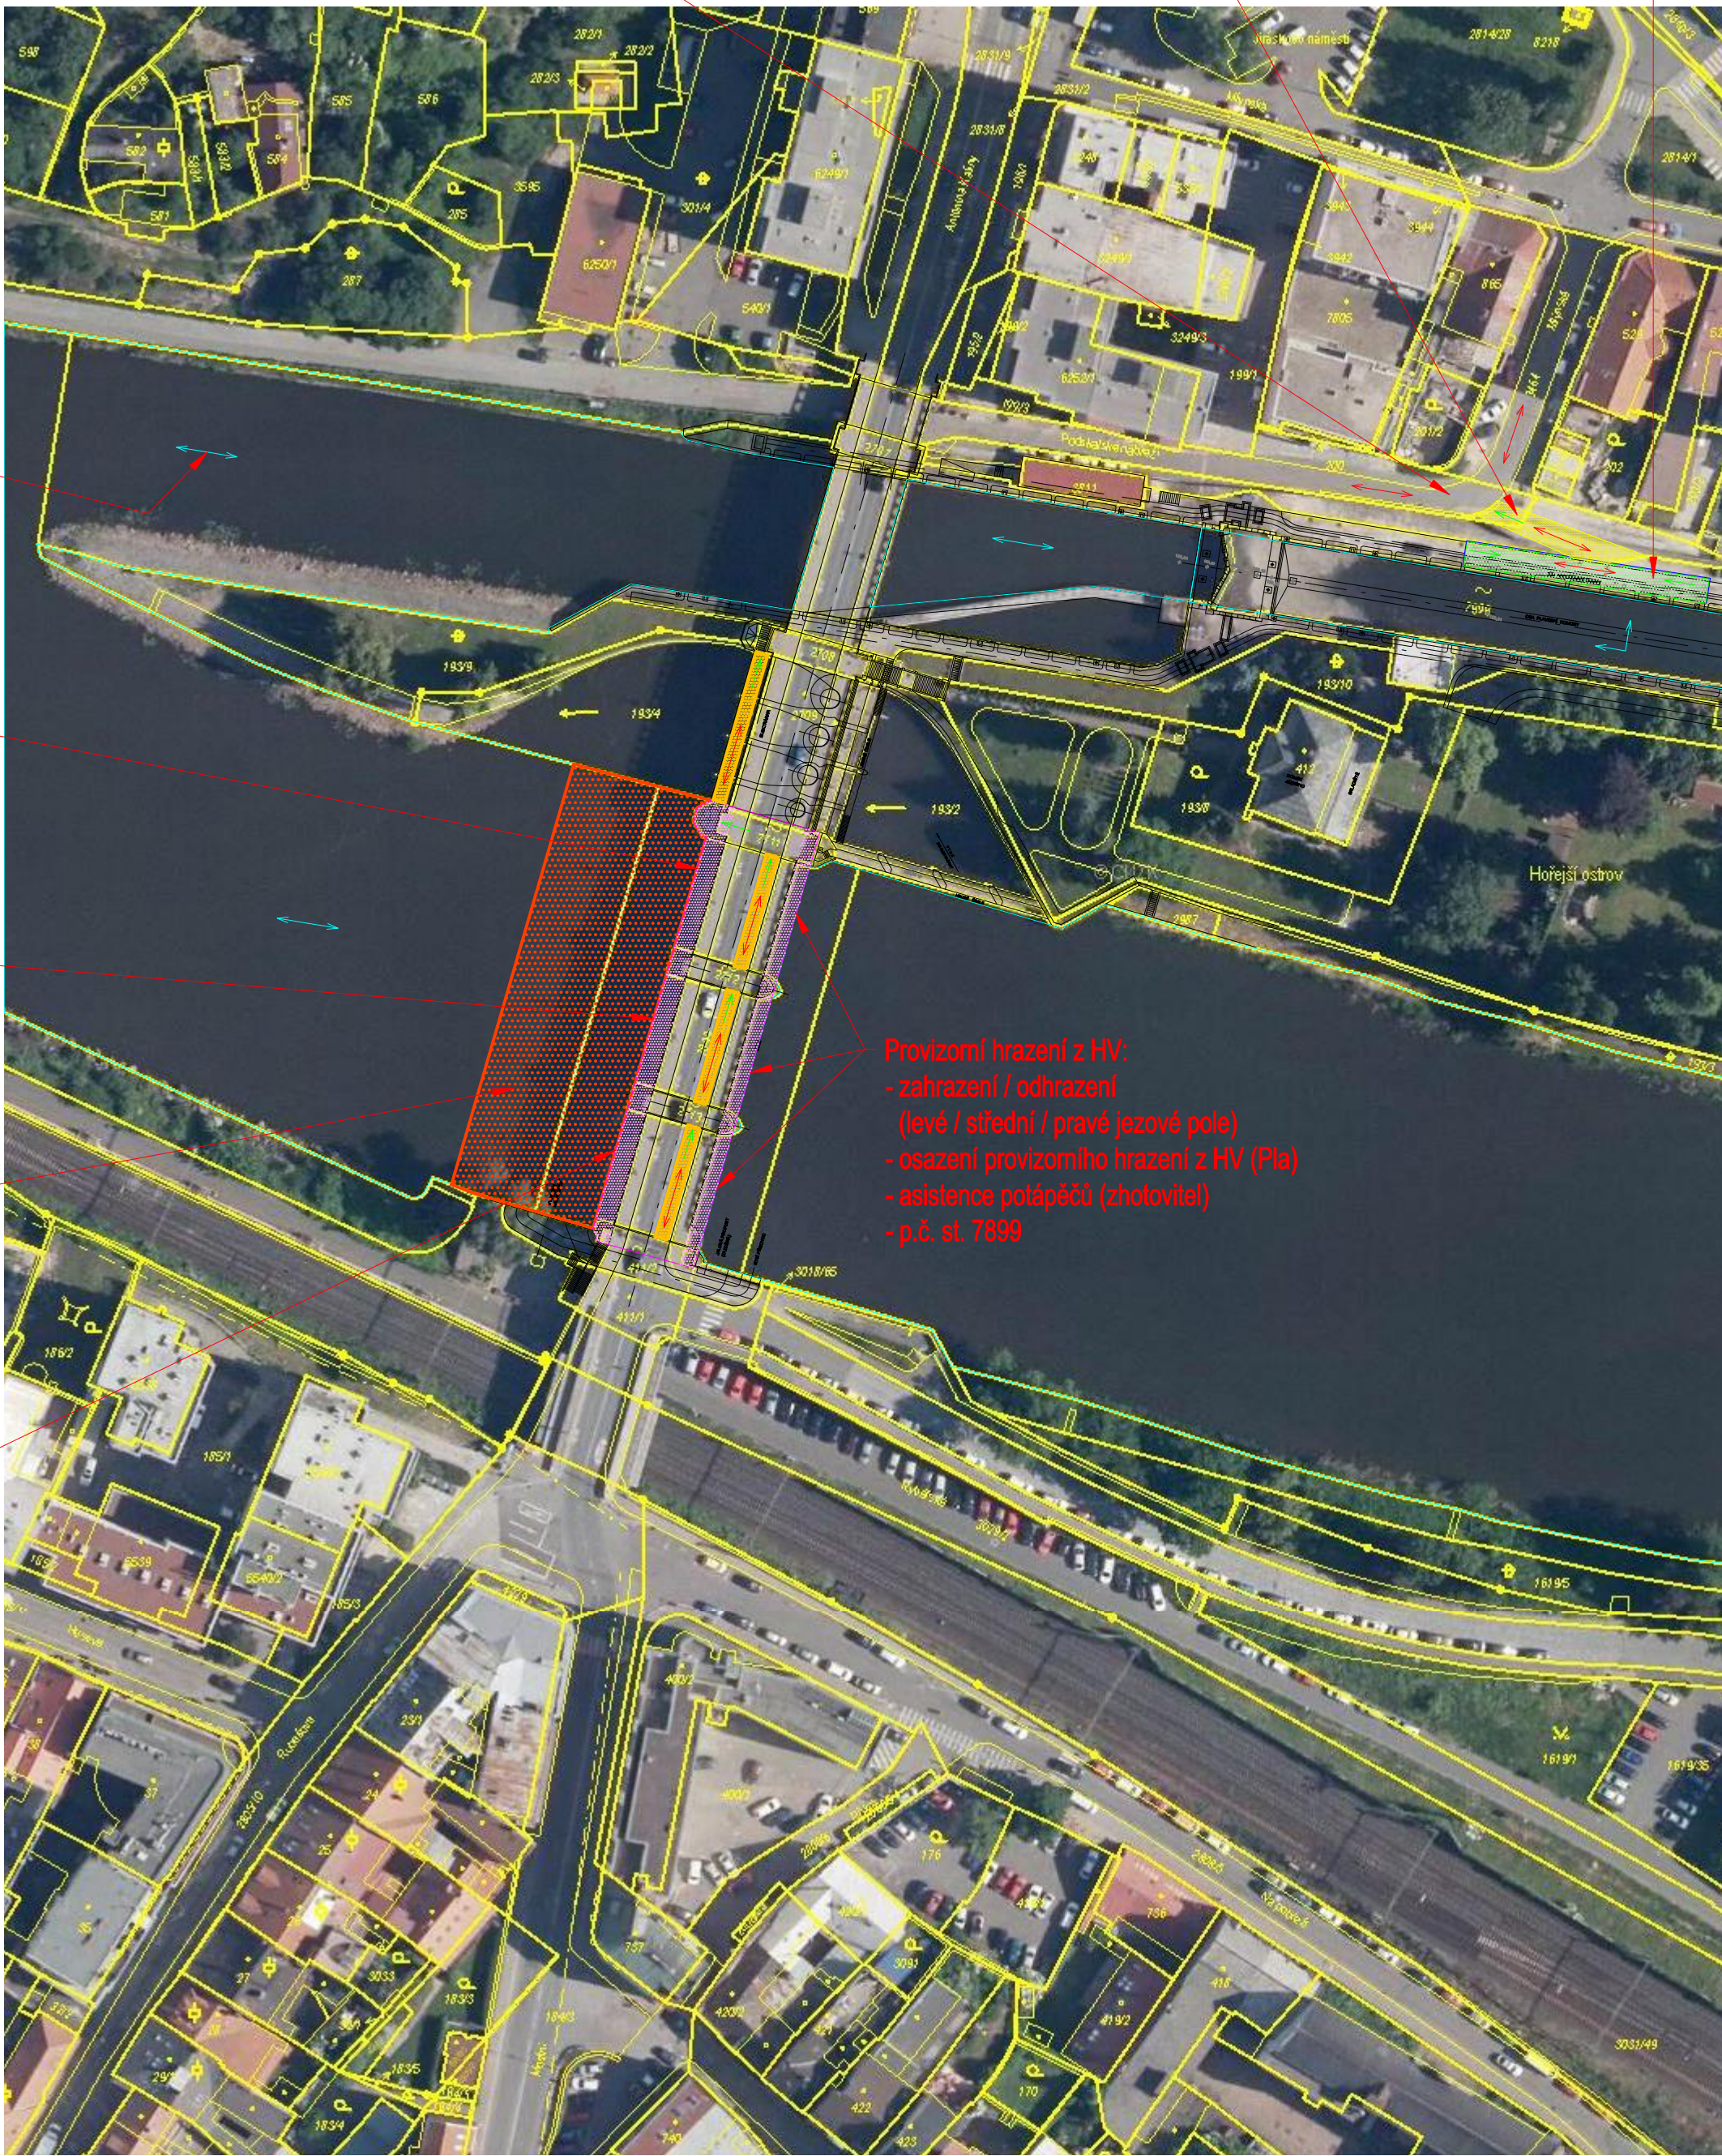
Přístupová trasa pro mechanizaci
- stávající místní komunikace (ul. Mlýnská)
- příjezd a přístup ke stavbě, staveništi pravý břeh PK
- p.č. 3464 (ostatní plocha, ostatní komunikace)

Přístupová trasa pro mechanizaci
- napojení na stávající místní komunikace (ul. Mlýnská)
- příjezd a přístup ke stavbě, staveništi pravý břeh PK
- p.č. 3018/4 (ostatní plocha, neplodná půda)

ZS - Zázemí stavby 4x40m
- dočasný zábor 160m²
- manipulační plocha, ...
- parkoviště stavby
- překladiště materiálu na plavidlo
- p.č. st.7898

Dopravní koridor pro plavidla:
- přeprava materiálu mezi jezem a překladištěm
na pravém břehu PK
- p.č. 3018/64 (vodní plocha)
- p.č. st. 7898 (vodní dílo - PK)
- p.č. st. 7899 (vodní dílo, jez)

Hranice řešeného území:
Prostor opravy VD - PS1 technologická část:
Pravé jezové pole, jezové pilíře
- oprava hradicích konstrukcí (nátěry, boční štíty, ...)
- p.č. st. 7899

Hranice řešeného území:
Prostor opravy VD - PS1 technologická část:
Střední jezové pole, jezové pilíře
- oprava hradicích konstrukcí (nátěry, boční štíty, ...)
- p.č. st. 7899

Hranice manipulačního prostoru plavidel z DV:
Manipulační prostor pro soulodí
- provádění opravy hradicích konstrukcí
(nátěry, boční štíty, ...)
- stanoviště pro tryskačskou techniku, ...
- p.č. st. 7899, p.č. 3018/64

Hranice řešeného území:
Prostor opravy VD - PS1 technologická část:
Levé jezové pole, jezové pilíře
- oprava hradicích konstrukcí (nátěry, boční štíty, ...)
- p.č. st. 7899

Provizorní hrzení z HV:
- zahrazení / odhrazení
(levé / střední / pravé jezové pole)
- osazení provizorního hrzení z HV (Pla)
- asistence polápečů (zhotovitel)
- p.č. st. 7899
