# VZOROVÝ PŘÍČNÝ ŘEZ ODSTRANĚNÍ SEDIMENTŮ

IDVT 10185405, Skořenický potok  
ř.km 5,180 - 5,291  
M 1:50

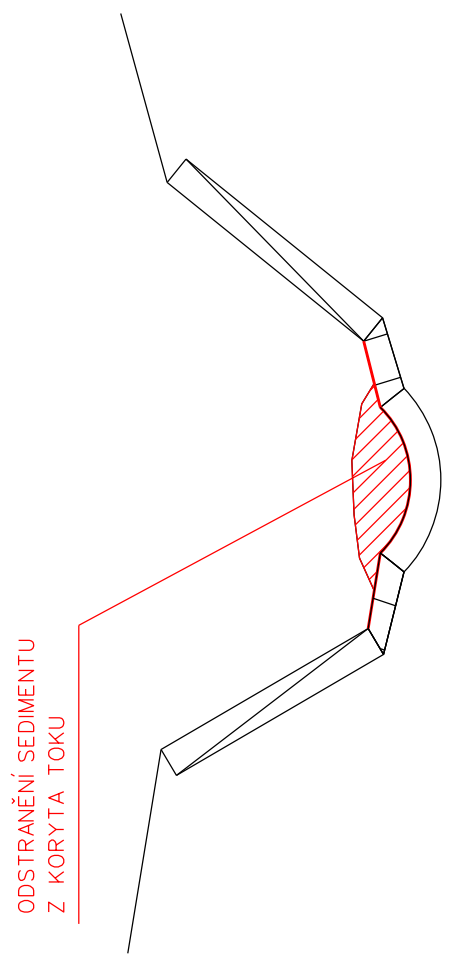
ODSTRANĚNÍ SEDIMENTU  
Z KORYTA TOKU

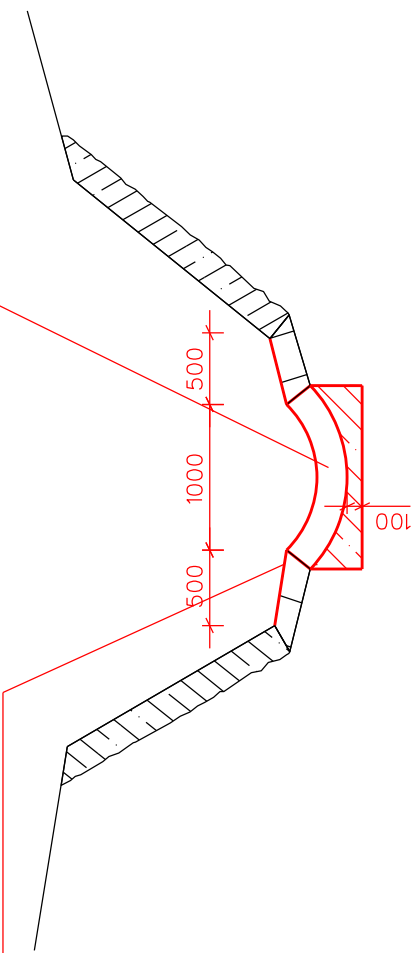
# VZOROVÝ PŘÍČNÝ ŘEZ VÝMĚNA ŽLABOVEK

IDVT 10185405, Skořenický potok  
ř.km 5,180 - 5,272  
ř.km 5,278 - 5,451  
ř.km 5,467 - 5,715  
M 1:50

VÝMĚNA OPEVNĚNÍ TYPOVÝMI ŽLABOVKAMI  
O SHODNÝCH ROZMĚRECH JAKO PŮVODNÍ,  
ZPĚTNÉ PROVEDENÍ DO BETONU C30/37  
VÝSPÁROVÁNÍ CEMENTOVOU MALTOU

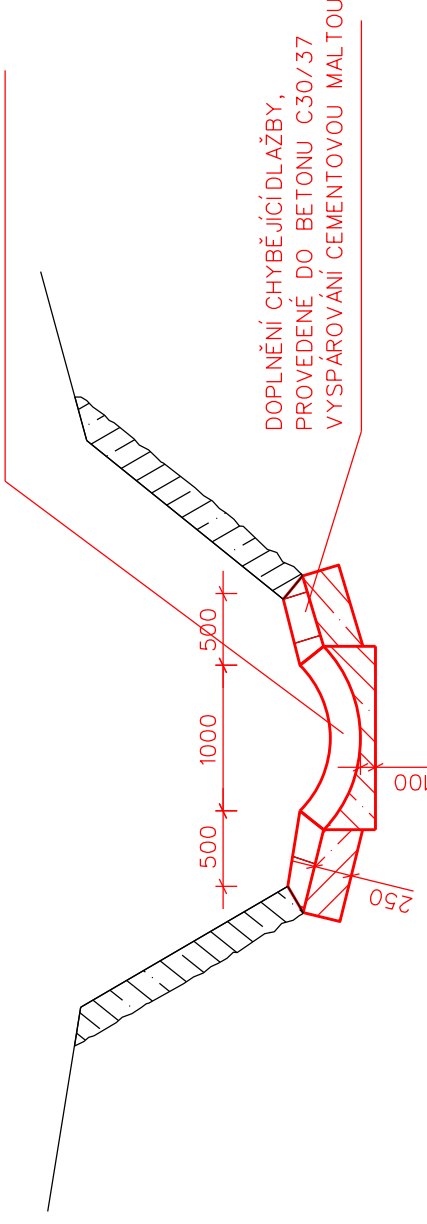
# VZOROVÝ PŘÍČNÝ ŘEZ DOPLNĚNÍ CHYBĚJÍCÍCH ŽLABOVEK

IDVT 10185405, Skořenický potok  
ř.km 5,312 - 5,318  
ř.km 5,451 - 5,467  
M 1:50

DOPLNĚNÍ CHYBĚJÍCÍHO OPEVNĚNÍ TYPOVÝMI ŽLABOVKAMI  
O SHODNÝCH ROZMĚRECH JAKO PŮVODNÍ,  
ZPĚTNÉ PROVEDENÍ DO BETONU C30/37  
VÝSPÁROVÁNÍ CEMENTOVOU MALTOU

DOPLNĚNÍ CHYBĚJÍCÍ DLAŽBY,  
PROVEDENÉ DO BETONU C30/37  
VÝSPÁROVÁNÍ CEMENTOVOU MALTOU

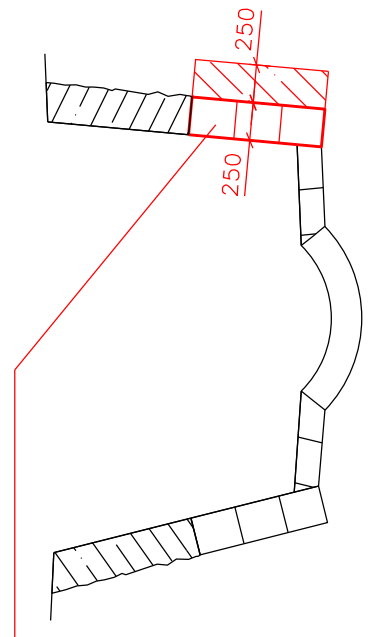
# VZOROVÝ PŘÍČNÝ ŘEZ DOPLNĚNÍ CHYBĚJÍCÍHO KAMENE

IDVT 10185405, Skořenický potok  
PB ř.km 5,416 - 5,451  
LB ř.km 5,624 - 5,654  
M 1:50

DOPLNĚNÍ CHYBĚJÍCÍHO OPEVNĚNÍ,  
DLAŽDICEMI V SHODNÉM BAREVNÉM PROVEDENÍ A  
VLASTNOSTMI JAKO OPEVNĚNÍ PŮVODNÍ,  
ZPĚTNÉ PROVEDENÍ DO BETONU C30/37  
VÝSPÁROVÁNÍ CEMENTOVOU MALTOU

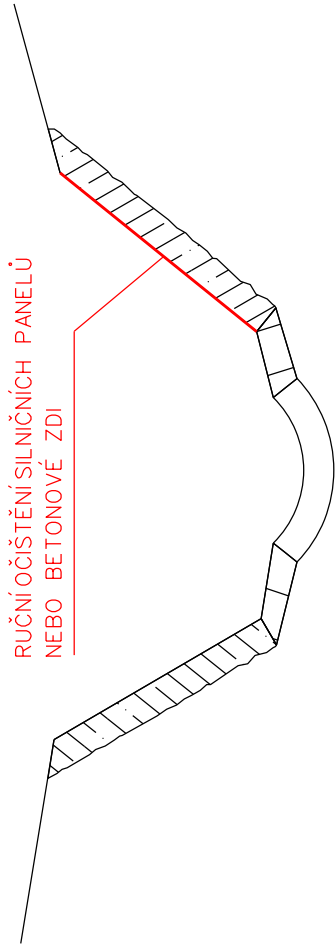
VZOROVÝ PŘÍČNÝ ŘEZ  
OČIŠTĚNÍ PANELU A ZDI

IDVT 10185405, Skořenický potok  
PB ř.km 5,180 - 5,412  
PB ř.km 5,607 - 5,715  
LB ř.km 5,180 - 5,272  
LB ř.km 5,278 - 5,715  
M 1:50

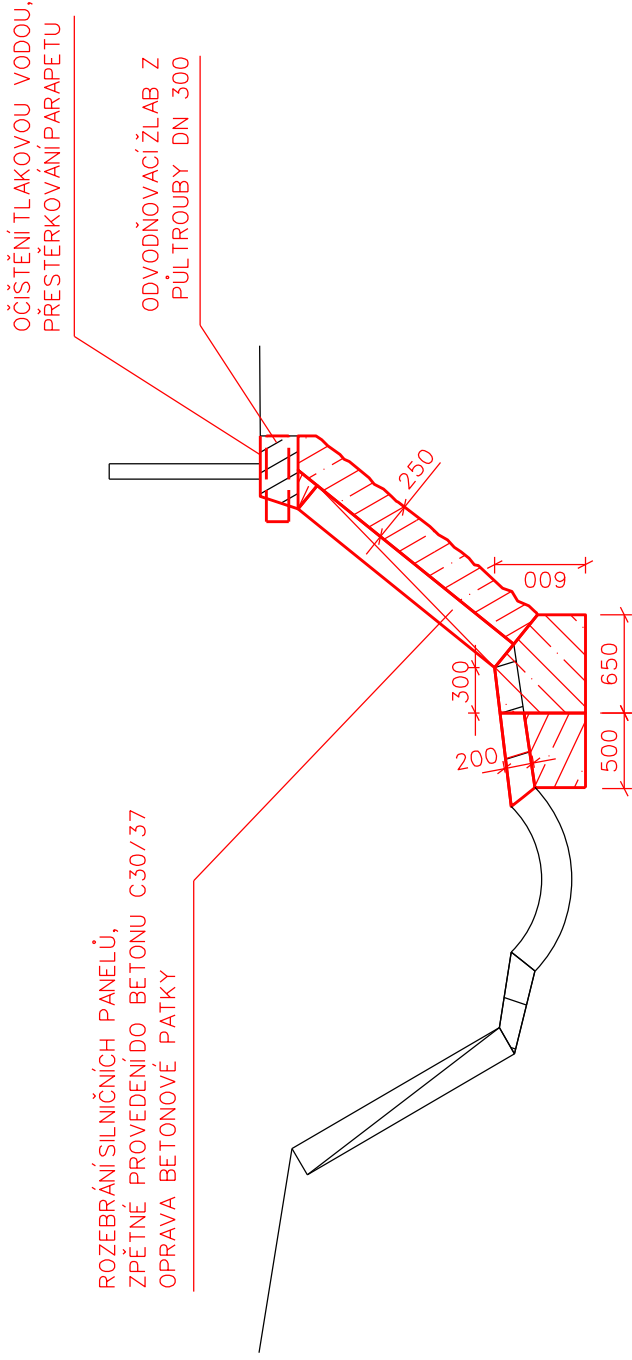
VZOROVÝ PŘÍČNÝ ŘEZ  
ROZEBRÁNÍ A ZPĚTNÉ ULOŽENÍ PANELŮ  
OPRAVA BET.PATKY

IDVT 10185405, Skořenický potok  
PB ř.km 5,278 - 5,291  
M 1:50

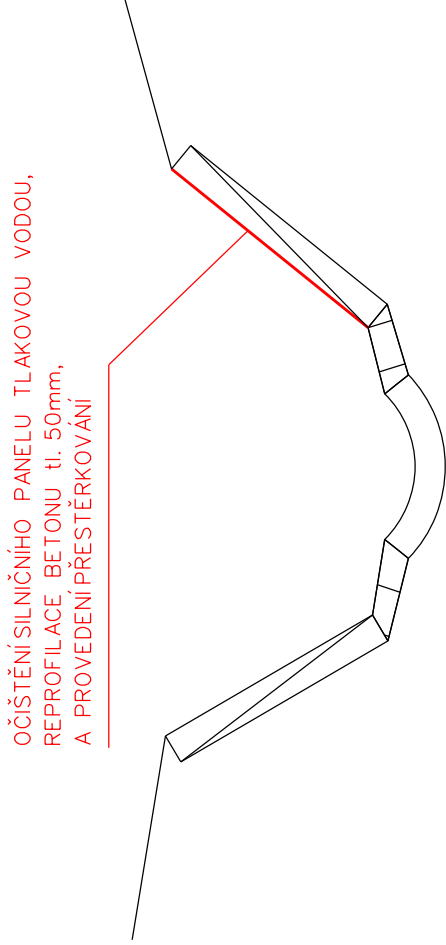
VZOROVÝ PŘÍČNÝ ŘEZ  
PŘESTĚRKOVÁNÍ PANELU

IDVT 10185405, Skořenický potok  
PB ř.km 5,225  
PB ř.km 5,327  
PB ř.km 5,416 - 5,419  
M 1:50
