## **ZADÁNÍ TECHNICKÝCH PARAMETRŮ OPRAVY GENERÁTORU**

Název akce: MVE Rudolfovo II, oprava turbíny Číslo akce: 111230025

Provozní soubor: PS 08 Výměna asynchronního generátoru

Zadavatel: Povodí Labe, státní podnik, závod Z1 Jablonec nad Nisou

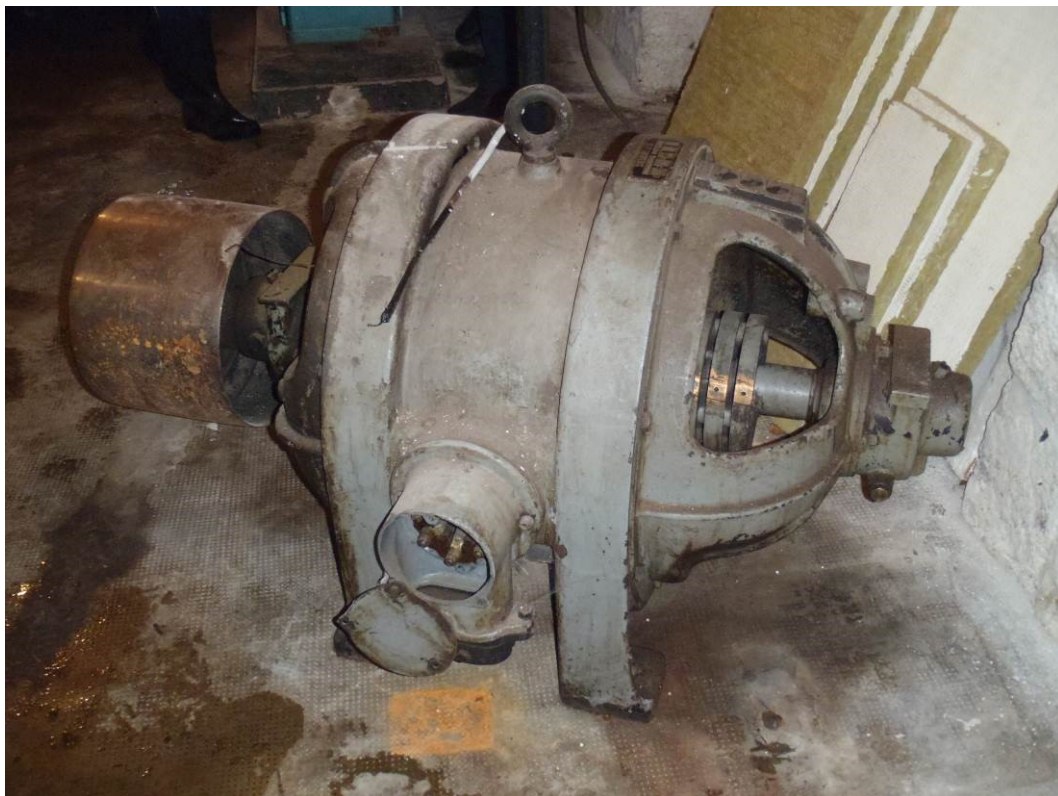
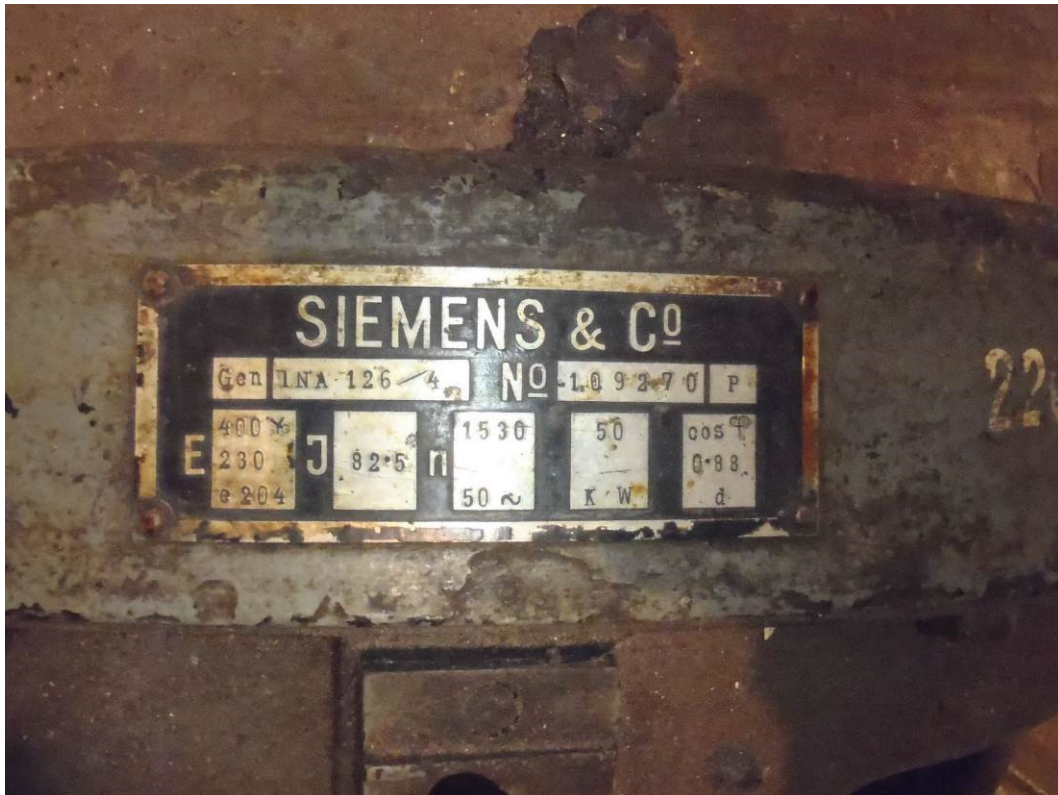
Příloha 1 - Fotodokumentace původního generátoru Siemens

V době, kdy elektrárny v Rudolfově vlastnil ČEZ, došlo 2.9.1993 k požáru vinutí původního asynchronního generátoru Siemens. 11.10.1993 byl namontován a zprovozněn náhradní elektromotor Elin. Rok výroby není znám, dle vzhledu je možno jej datovat do období 40. let minulého století, tj. období 2. světové války nebo po ní. Má ovšem tak velké ztráty v železe a tak špatný účinník, že bylo nutno i přes vlastní kompenzaci generátoru dodatečně namontovat k rozvaděči vlastní spotřeby TG1 doplňkovou další kompenzaci. Ne vždy se kvůli stavu dokompenzování podaří splnit připojovací podmínky ze strany ČEZu. Dále vlivem nízkého účinníku při nižších výkonech dochází k působení zpětné wattové ochrany, stroj vypadává a není vyrovnáván odtok z vyrovnávací nádrže.

Předmětem prací je celková oprava původního asynchronního generátoru Siemens, který je uložen ve strojovně MVE Rudolfov II, v rozsahu prací uvedeném ve výkazu výměr, který je nedílnou součástí zadávací dokumentace.
